Flygsäkerhetsinfo nr 1/2006

Enheten för flygsäkerhetsanalys

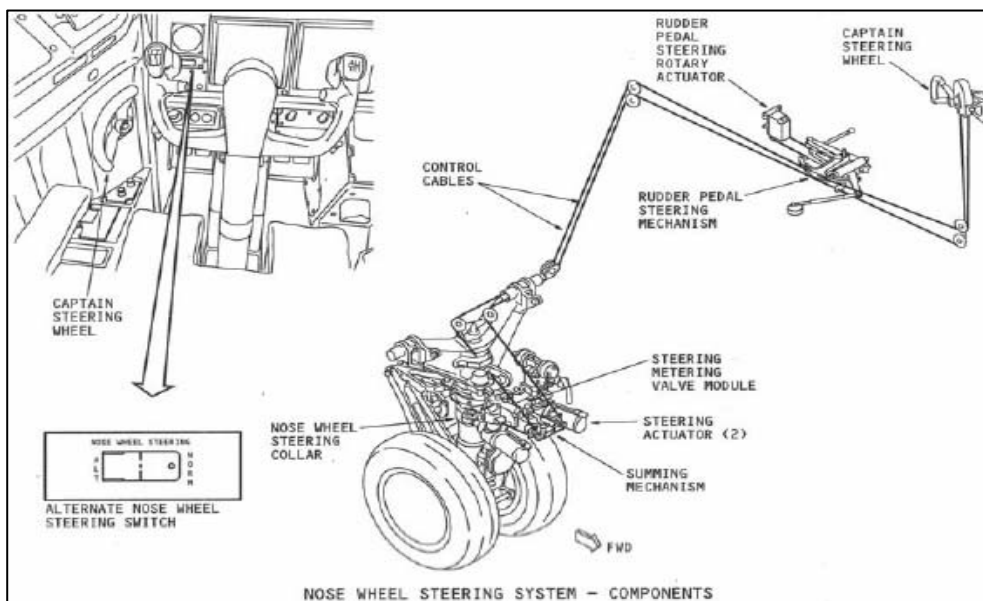
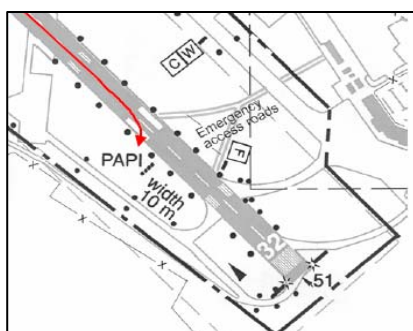
Avåkningspunkt

Flygplanet, en Boeing 737-600, landade på Ängelholms flygplats bana 14. När farten hade minskat till ca 60 knop och befälhavaren tagit över styrningen på banan med hjälp av noshjulsstyrningen började flygplanet plötsligt att gira åt höger. Befälhavaren försökte med hjälp av noshjulsstyrningen, sidroderansättning och differentierad hjulbromsning styra tillbaka flygplanet på rätt kurs utan att lyckas. Efter drygt 100 meters markrullning åkte flygplanet av banan och stannade med noshjulen strax utanför den högra bankanten. Ingen ombord skadades och debarkeringen skedde utan problem. Något tekniskt fel har inte hittats på flygplanet. Liknande fel har inträffat på flygplantypen tidigare med en felfrekvens lägre än 1 på 100 000 (10^{-5}) flygningar.

Tillbudet orsakades av att konstruktionen av flygplantypens noshjulsstyrning medger att en utsvängning kan inträffa spontant utan manövrering från förarnas sida. Bidragande har varit att flygplantillverkaren anser att felfunktionen kan accepteras om felfrekvensen är lägre än 10^{-5} .

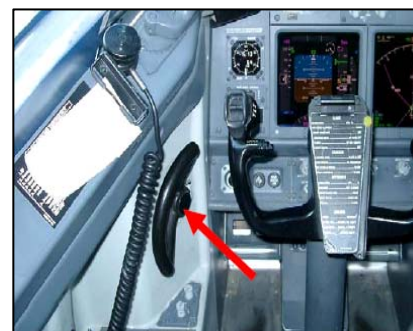
Noshjulsstyrningsratt

Enligt tillverkarens bedömning kan flygplanets kurshållning kontrolleras med hjälp av sidrodet, oberoende av hur noshjulsstyrningen styrs ut, om farten överstiger 40-50 knop. Man anser att effekten av en okontrollerad utstyrning under denna fart är begränsad eftersom flygplanet då normalt går att stanna med hjälp av hjulbromsarna innan det har lämnat banan.

Tillverkaren klassificerar därför denna typ störning som ett "Major Event" (allvarlig händelse) och inte "Hazardous" (farofyllt). Eftersom man konstaterat att felutfallet är lägre än 10^{-5} anser tillverkaren att det kan accepteras och någon åtgärd för att komma tillrätta med problemet bedöms därför inte vara nödvändig. Även i FAR 25 anges utfallet lägre än 10^{-5} acceptabelt för störningar på trafikflygplan definierade som "Major Event".
