Spårvagnsolycka vid Avenyn i Göteborg

Presentation av slutrapport *SHK 2026:06*
Spårvagnsolycka vid Avenyn i Göteborg på
Transportstyrelsens branschråd för
spårväg och tunnelbana

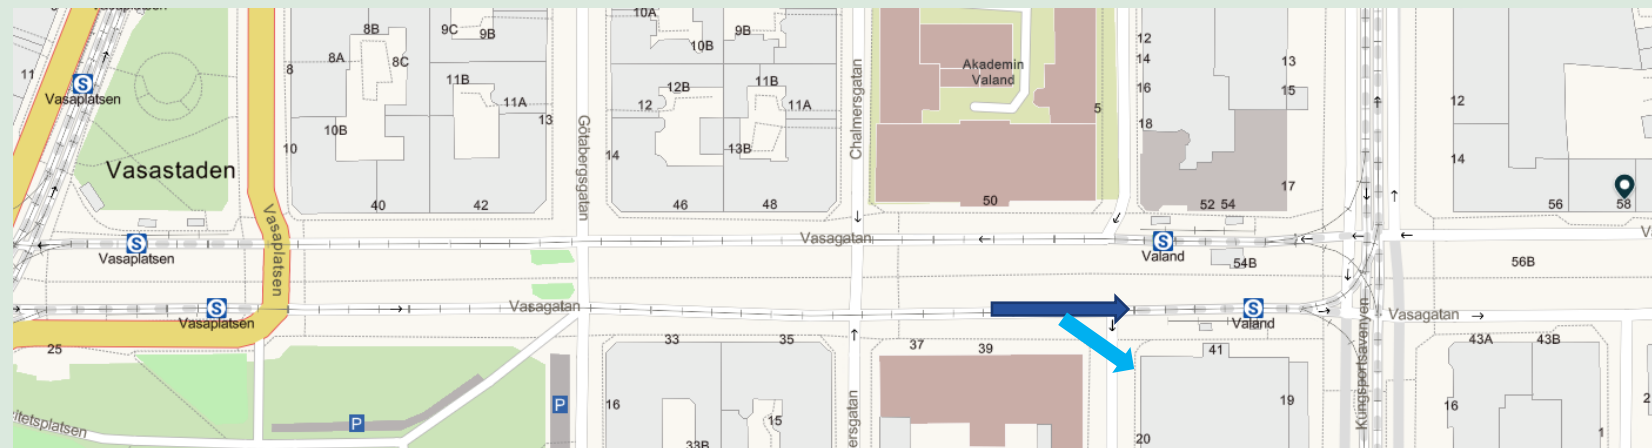
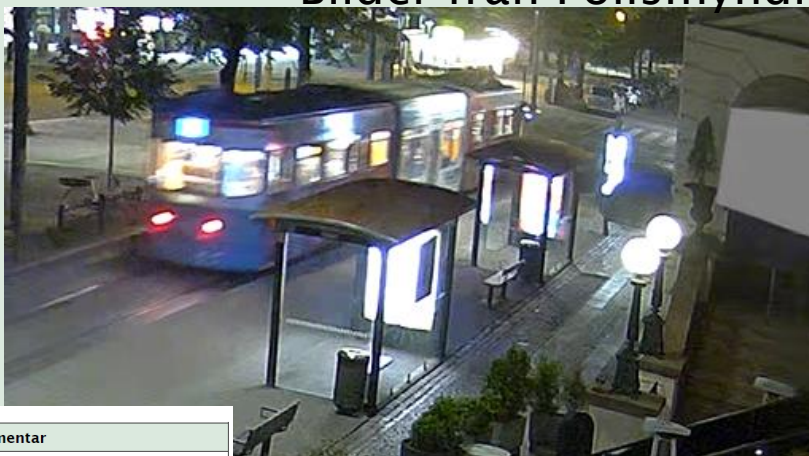
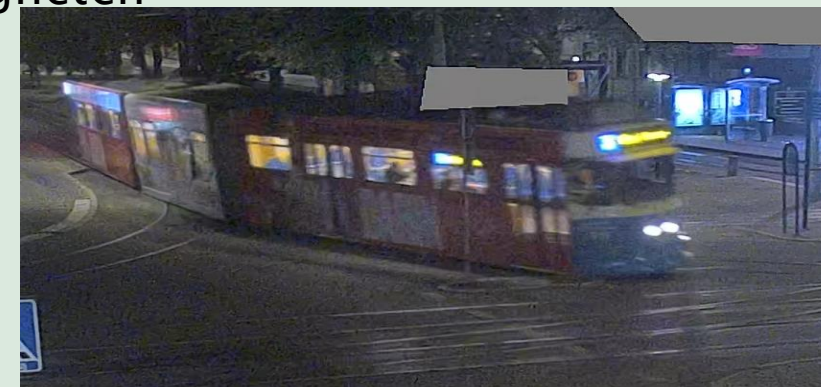
Spårvagnen kör in i växel 352 och spårar ur i kurvan

- Spårvagnen drar lite åt vänster, detta medför att resenärer och förare slängs till höger
- Bromsljusen tänds

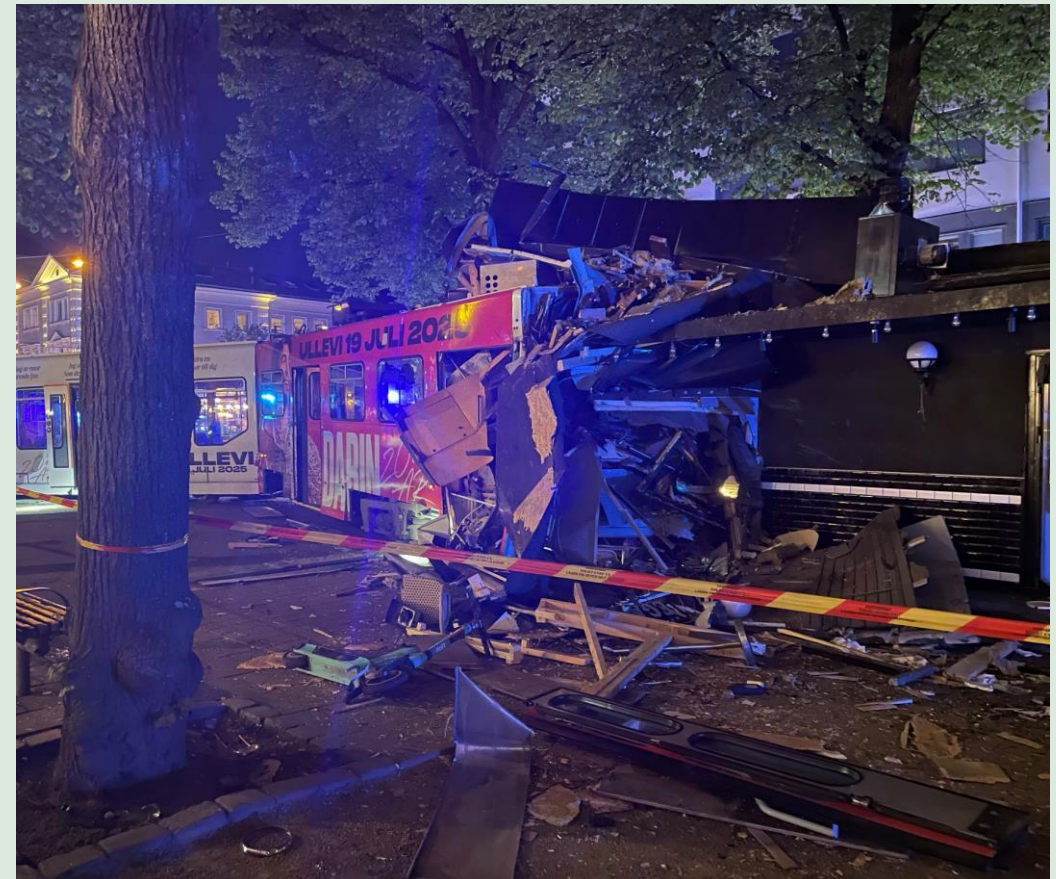
Bild från Göteborgsspårvägar

Personskador (spårvagnen)

- 2 personer blev allvarligt skadade
- 2 personer (inkl. spårvagnsföraren) blev lindrigt skadade

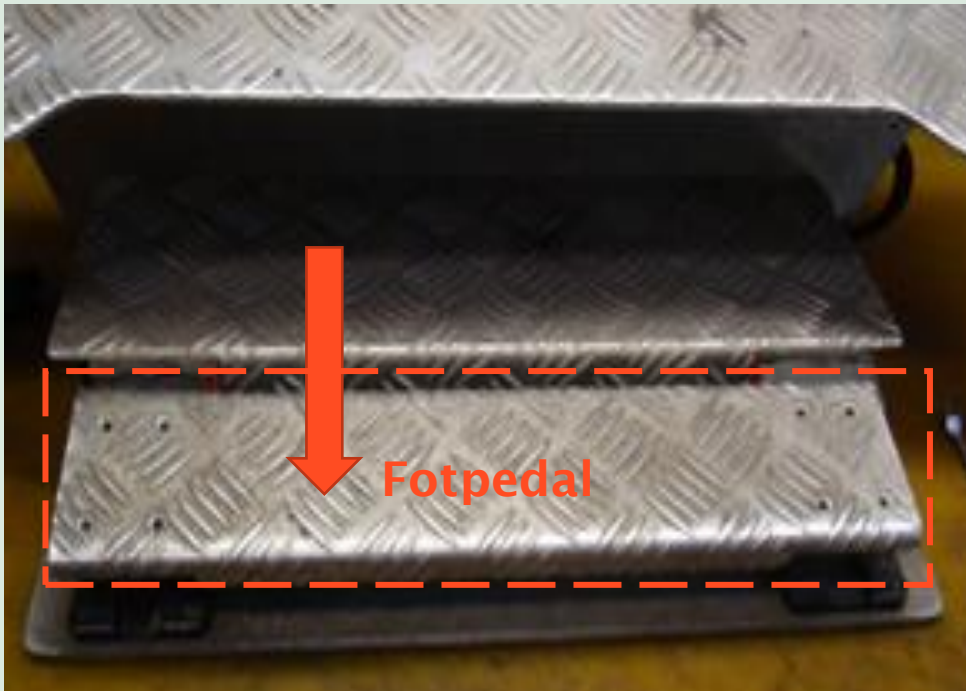
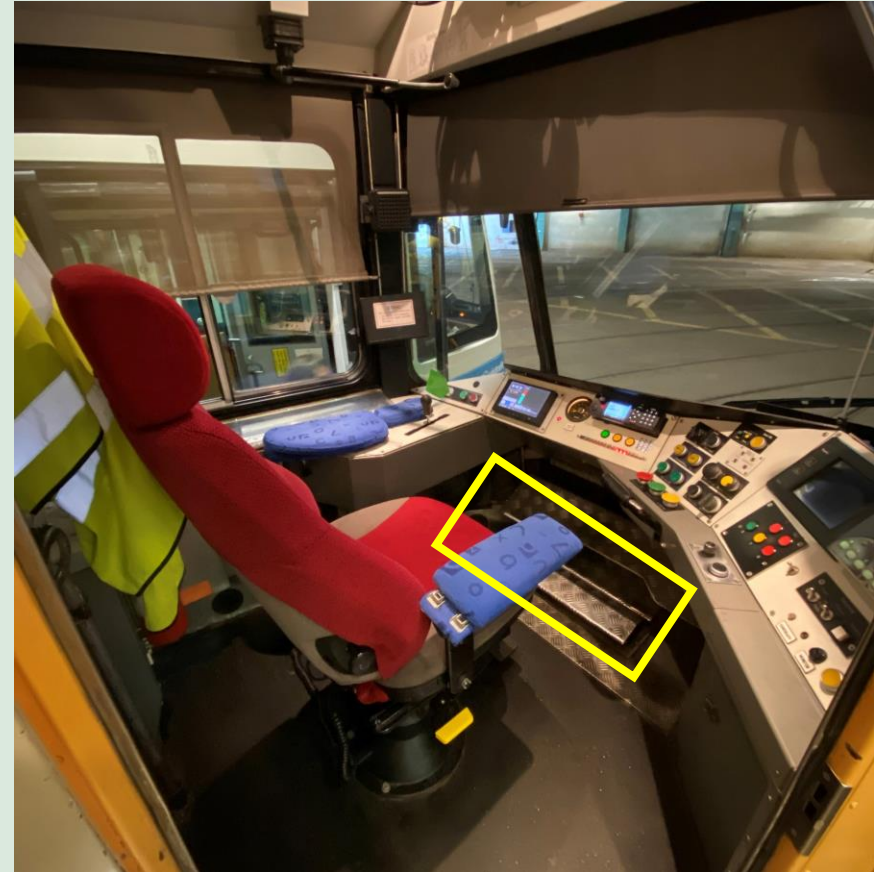
Undersökning av säkerhetsgrepp

Fotpedalen har tre lägen
Obelastad – mekanisk broms
Lyft – aktiverat säkerhetsgrepp
Panik – mekanisk- och magnetskenbroms

Enligt leverantören är trycket från opåverkad till säkerhetsgrepp 10N (1kg) och för att komma till panikbromsläge 200N (20kg)

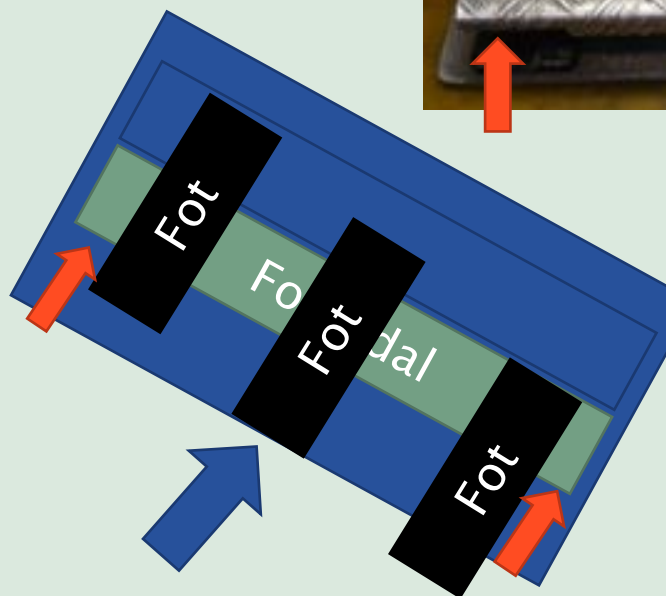
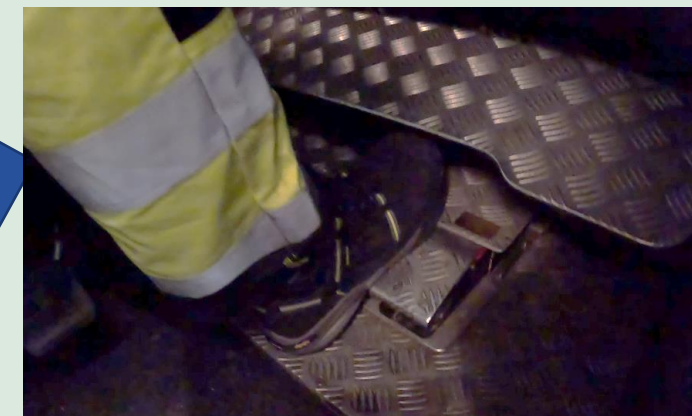
SHK:s mätningar

Typ	Fotpedal lyftläge (aktiverat säkerhetsgrepp)	Fotpedal panikbroms
M31	27 - 54 N	205 - 410 N
