2022-03-18

Allmänflygsäkerhetsrådet

Rolf Björkman

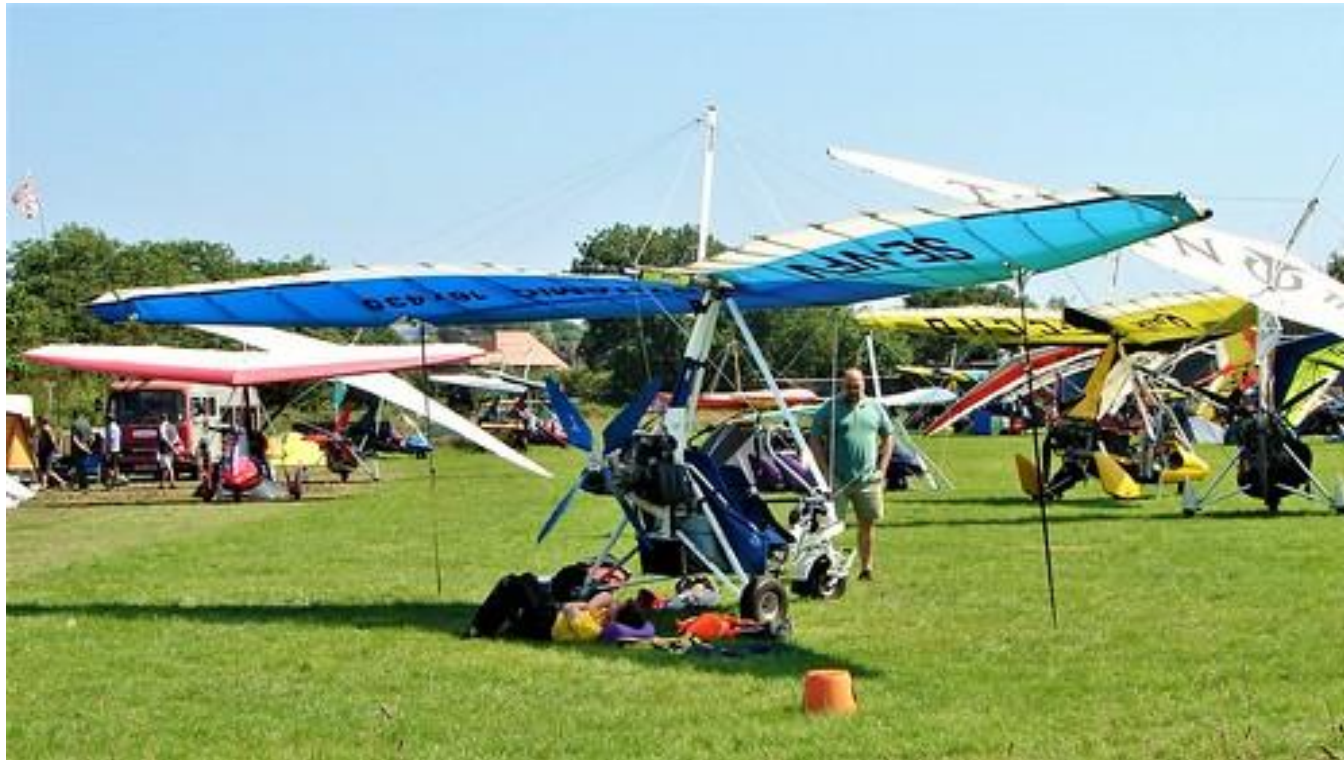
- 1. kvartalet 2022
- **Trike, UL** Nödlandning efter motorstopp. Haveri i terrängen. 2 skadade (fötter)

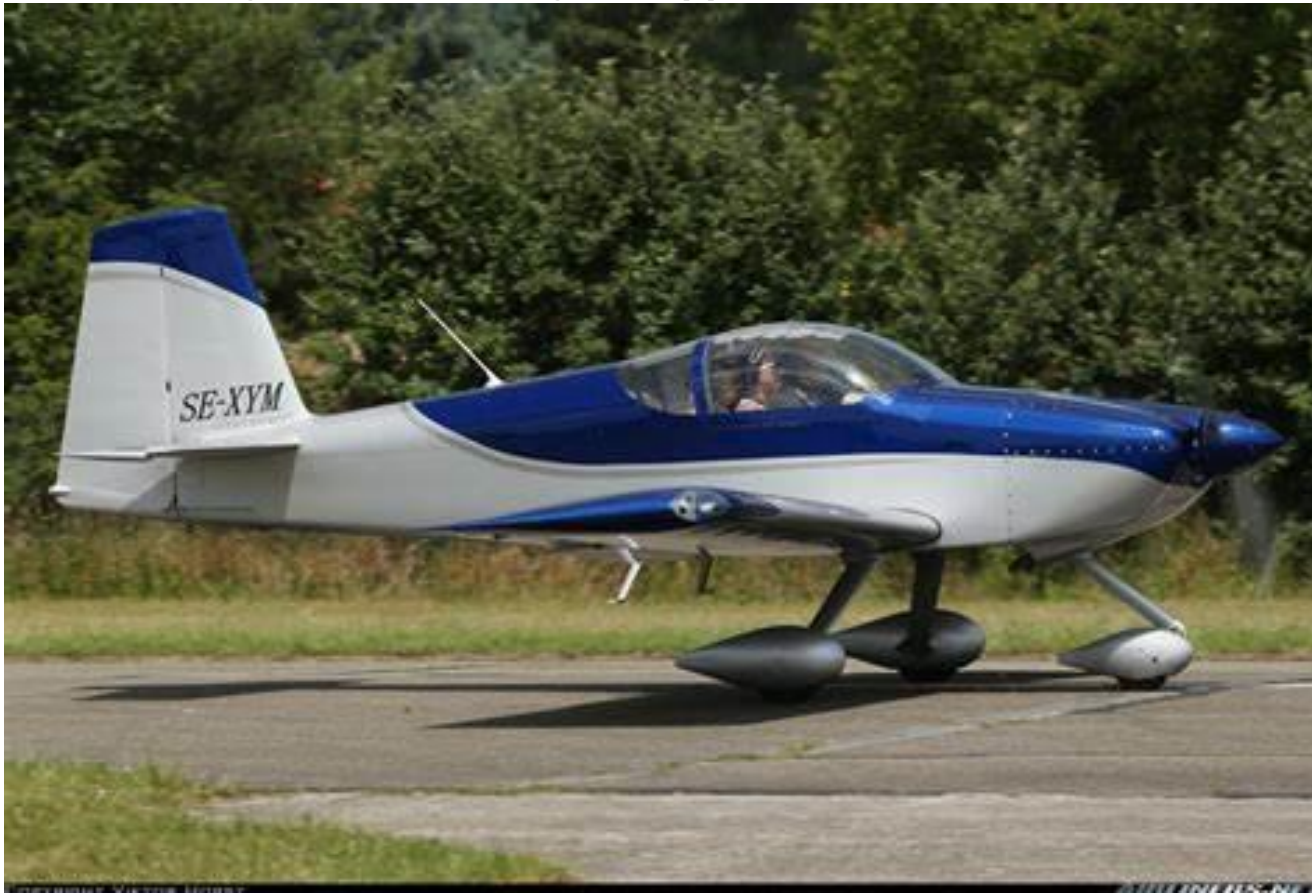
- 1. kvartalet 2022
- **RV7, X-klassad Bedömningslandning, hård sättning med huvudhjulen först sedan noshjulet som vek sig. Galopp?**

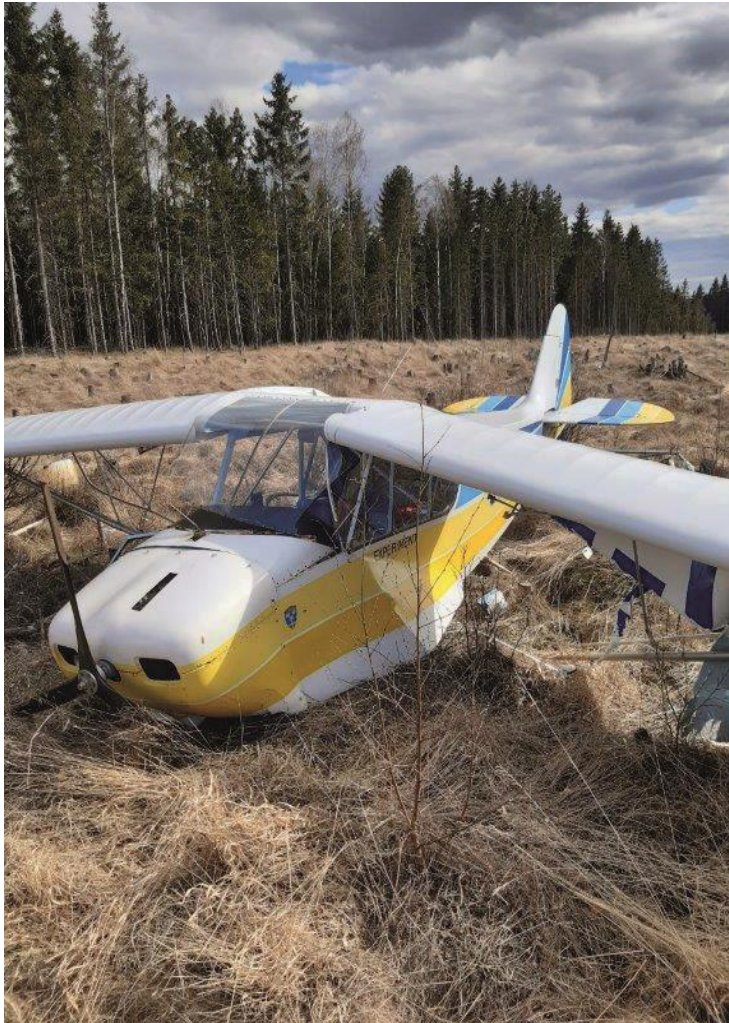
- 2. kvartalet 2021
- **Koala, UL** Motorstörning, nödlandning Feringe, nådde inte fram

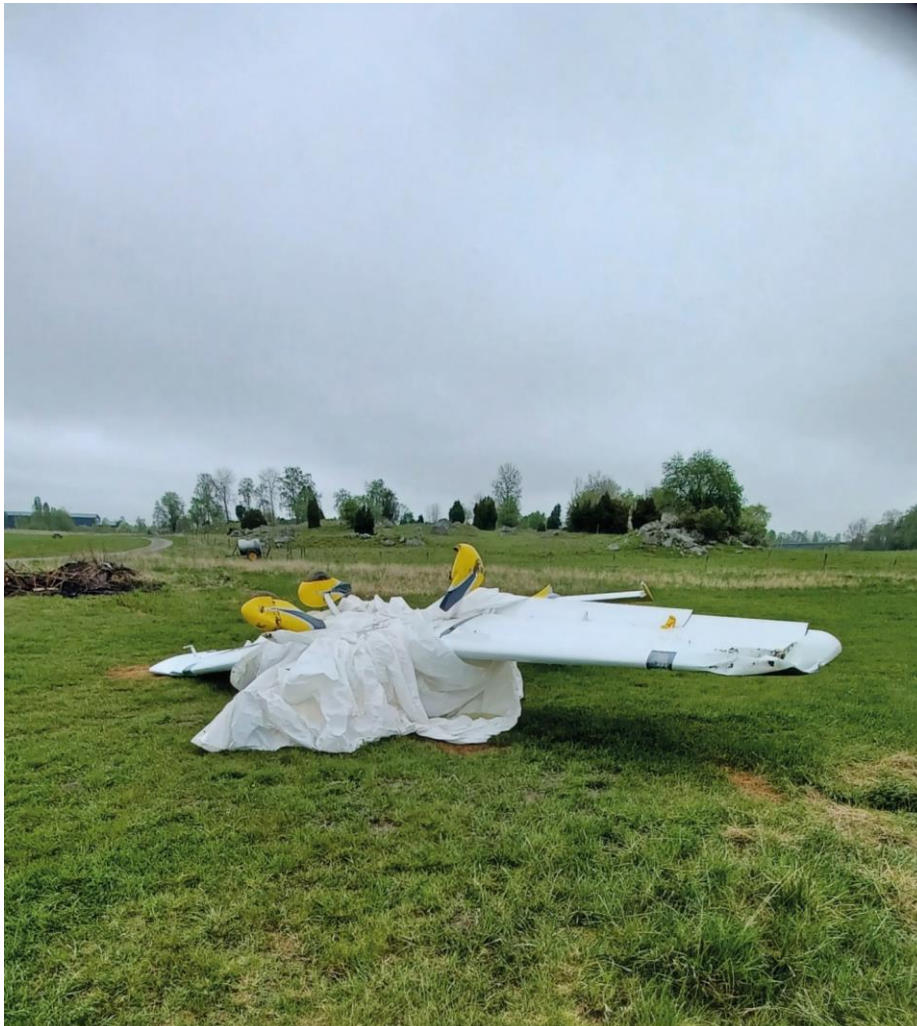
- 2. kvartalet 2021
- **Bristell, UL** Rundslagning efter landning utanför banan på Eskilstuna/Ekeby

**Bristell.** Landade utanför fältet på mörk plöjd åker (tolkade som bana?)

Medvind, landning långt in.  
Rundslagning.

Färsk pilots första besök på annat fält. Inget omdrag trots långt in på fältet.

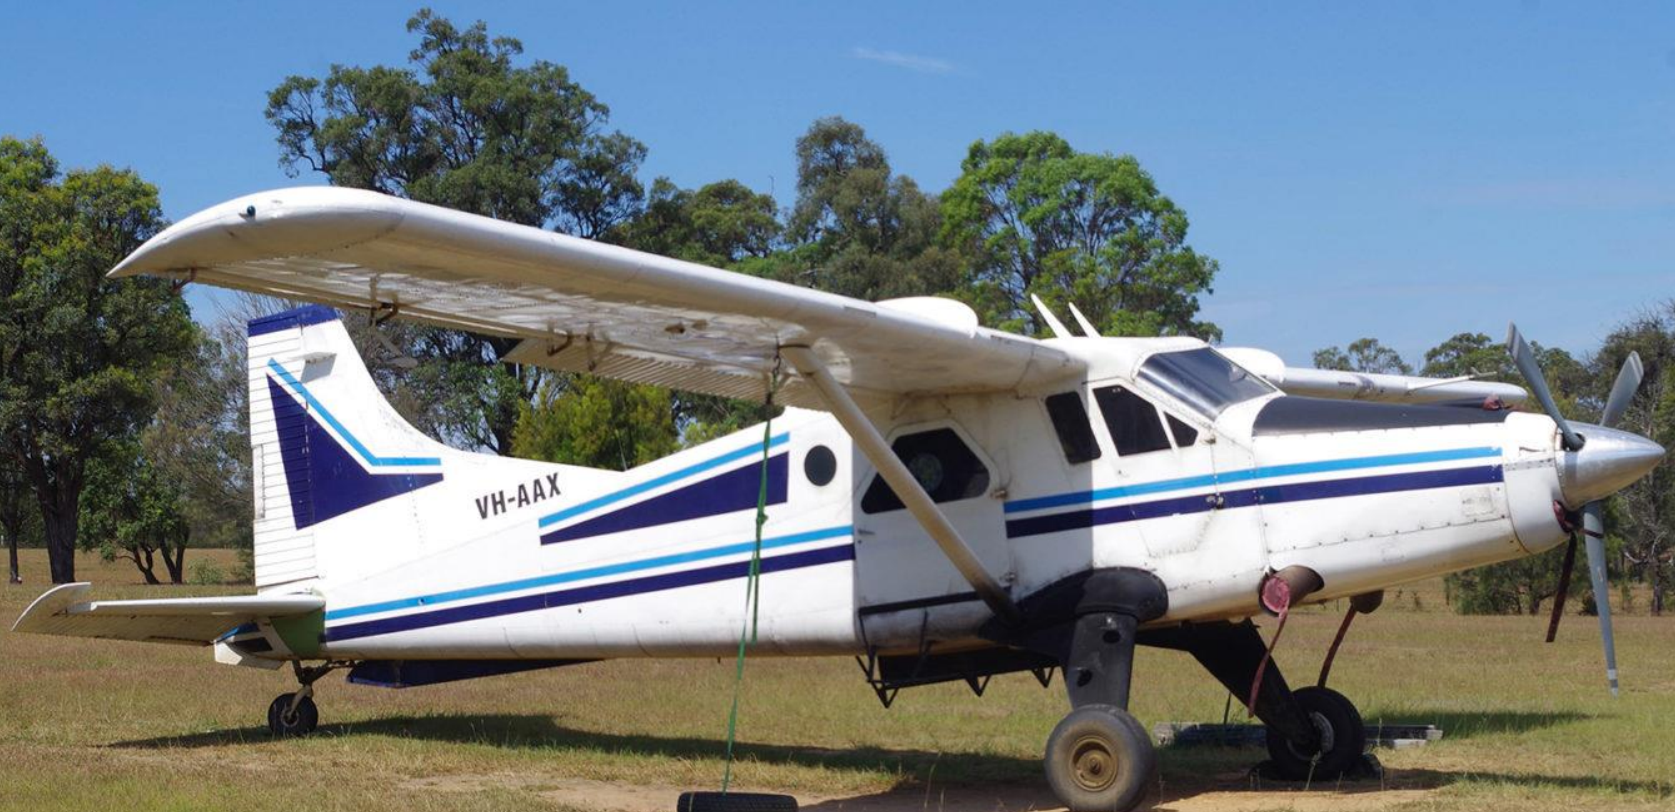
- 2. kvartalet 2021
- **Osqavia, X-klass** Stallade efter lättning, på nosen ner i dike eller slänt

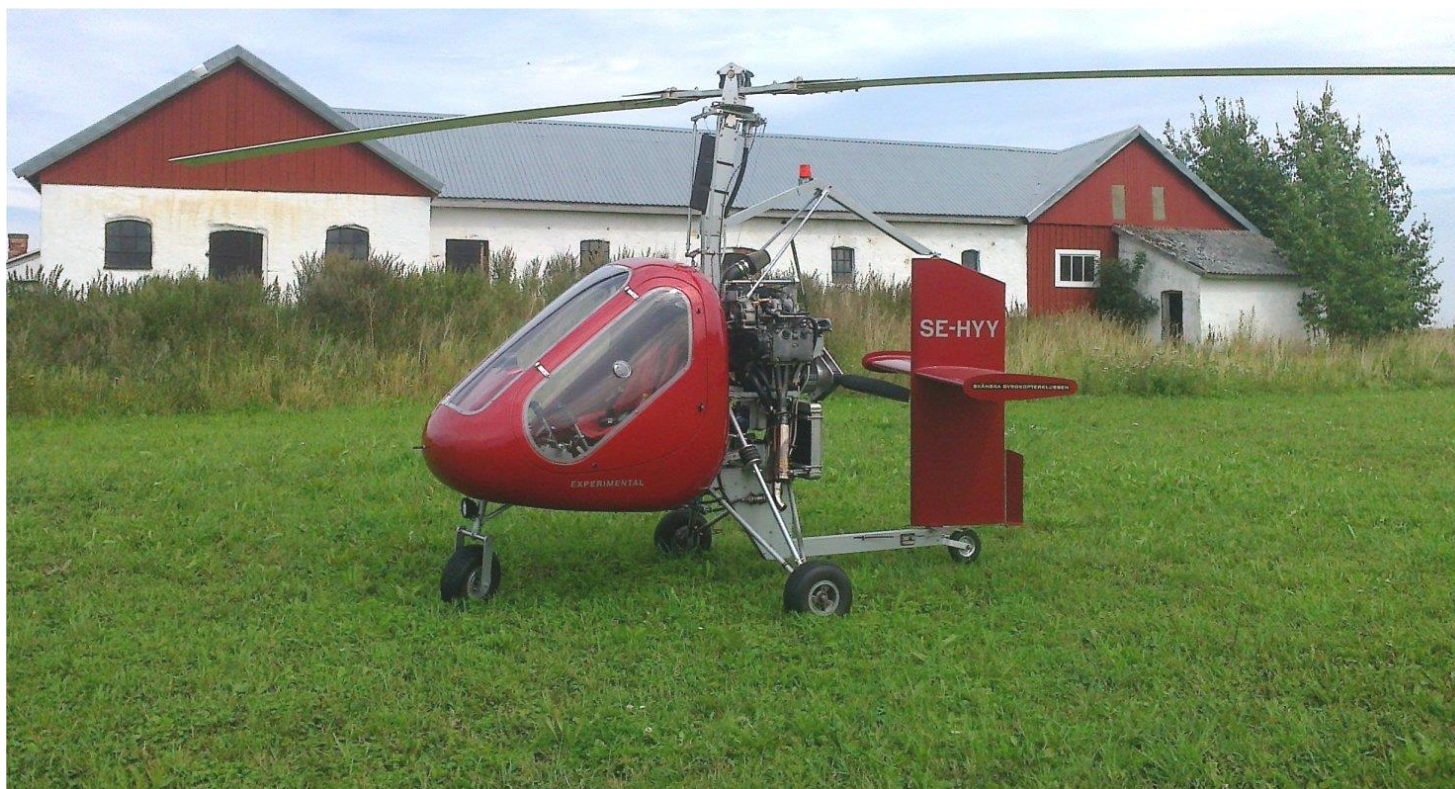
- 3. kvartalet 2021
- **Sparrowhawk III, UL-gyrokopter** Felaktig rotorvarvräknare gjorde att gyrokoptern havererade i samband med start.

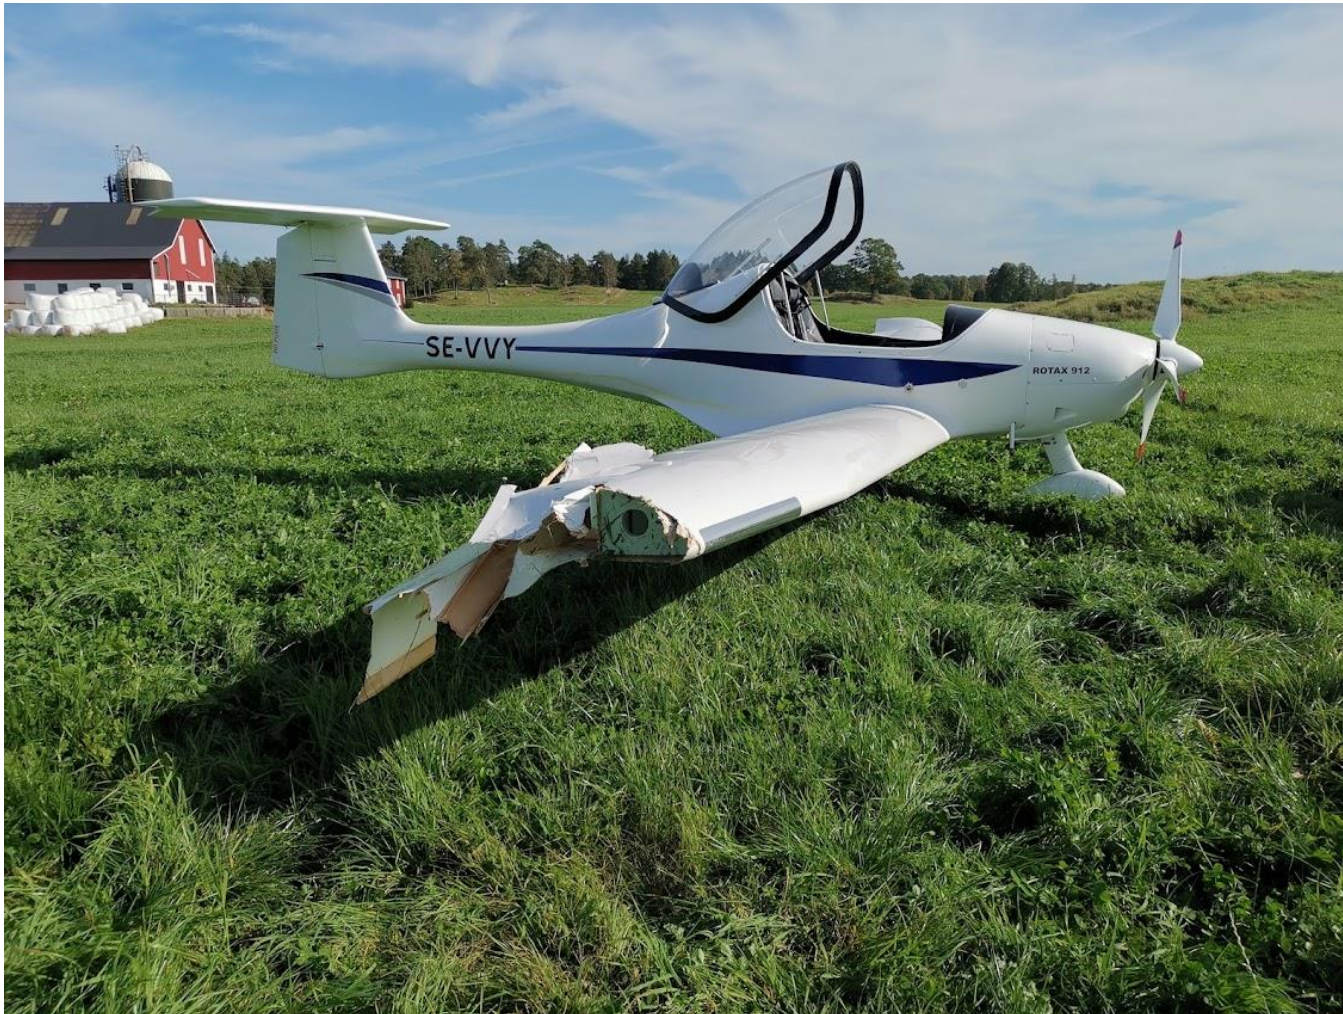
- 4. kvartalet 2021
- **Zephyr 2000, UL.** Kollision med vägs skylt vid start kort fält

**Zephyr.** Start på för kort fält.  
Kollision med lyktstolpe.

Piloten bedömde att han inte skulle klara en liten höjd på 1,5 m efter banans slut varför han svängde vänster innan banslut.

Kunde nödlanda rakt fram trots saknat skevroder och vingpets höger sida.

Vindstill och högt gräs har förlängt redan marginell tillgänglig banlängd

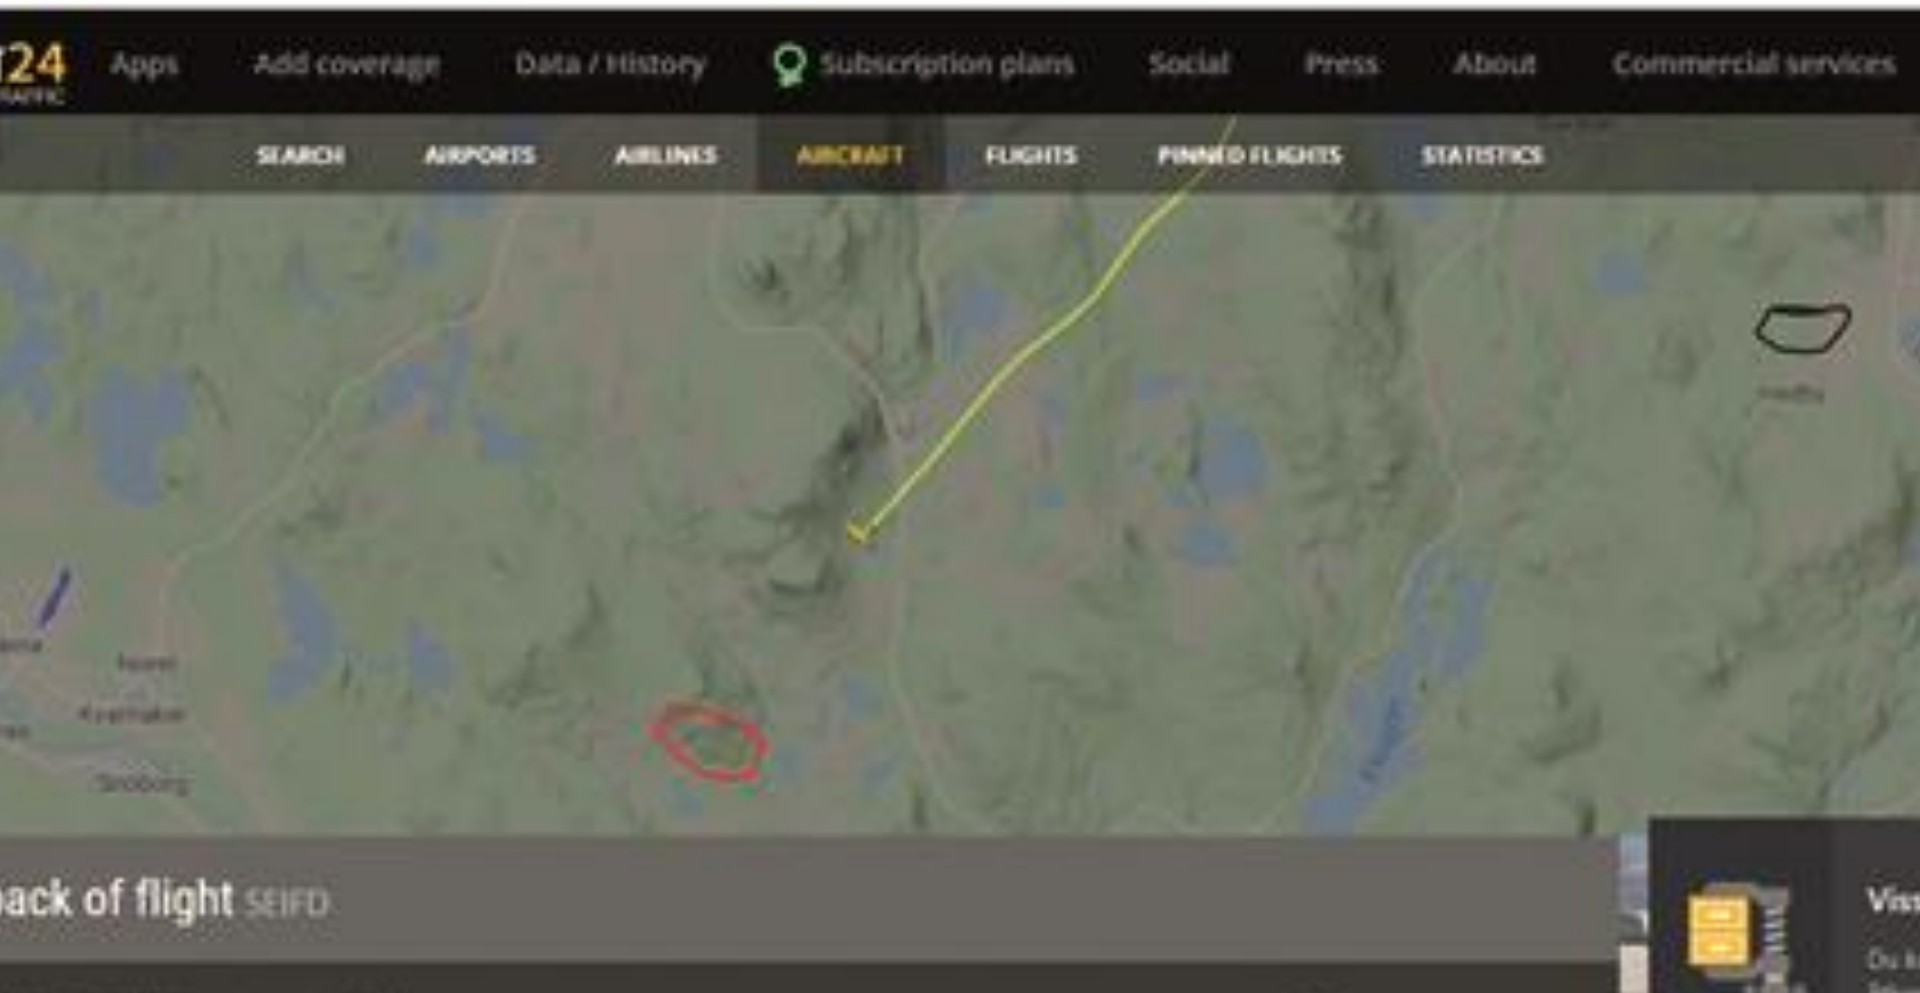
- 4. kvartalet 2021
- **Cessna 172.** Flygning i dåligt väder mörker låg höjd. 1 omkommen

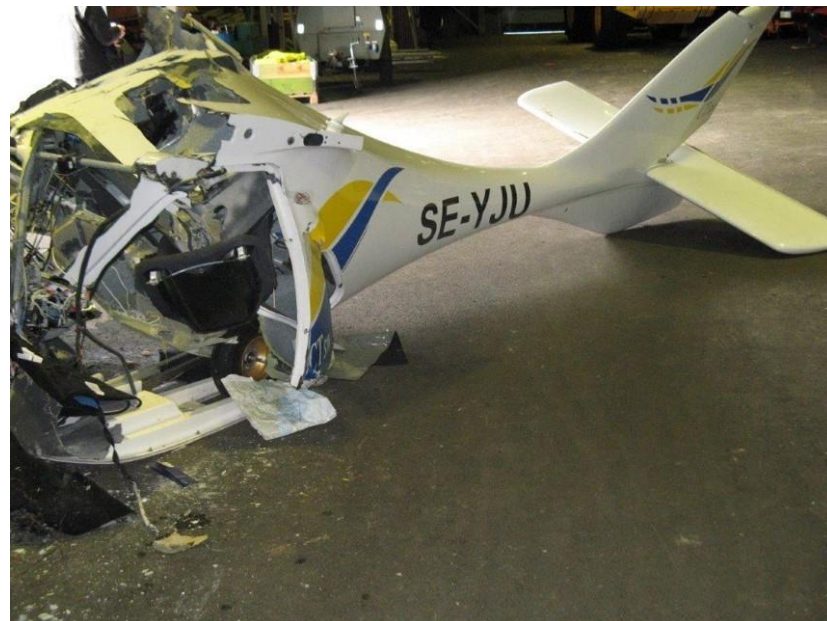
SE-VJU en CTSW –  
totalhaveri

Startade från litet hemmafält i snömodd. Stallade under stigning och slog ned bland träd. Information från de elektroniska flyginstrumenten analyserade. Inget har framkommit som pekar på att något tekniskt fel har orsakat olyckan.

Överlast ger försäkringsproblem. Skidor som saknade typgodkännande.

Rolfs bedömning: Stall h vinge efter vänsterroll.

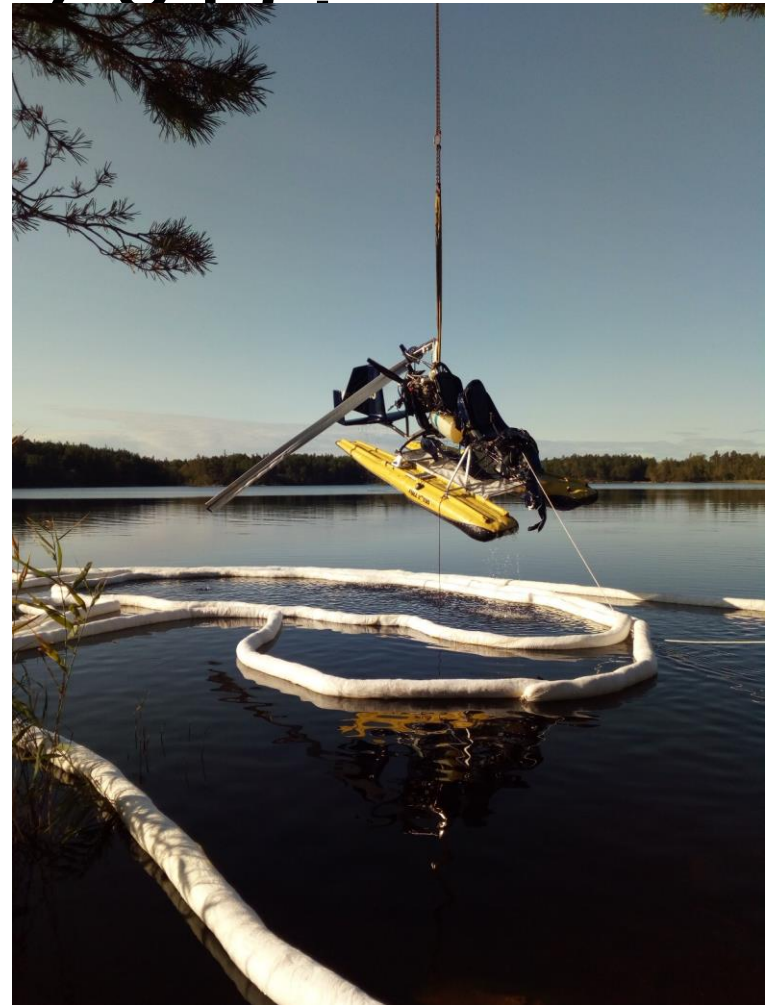
SE-VNJ en MTO sport  
gyrokopter på flottörer –  
totalhaveri

Flygkunnigt vittne såg maskinen göra brant upptagning från  
låg höjd över liten sjö. Maskinen tippade därefter framåt  
och störtade med hög fart ned i vattnet.

Rolfs bedömning: Flottörerna bidragit till begränsningar i  
manöverförmåga. Troligen fått anblåsning på rotorns  
översida vid buntrörelse.

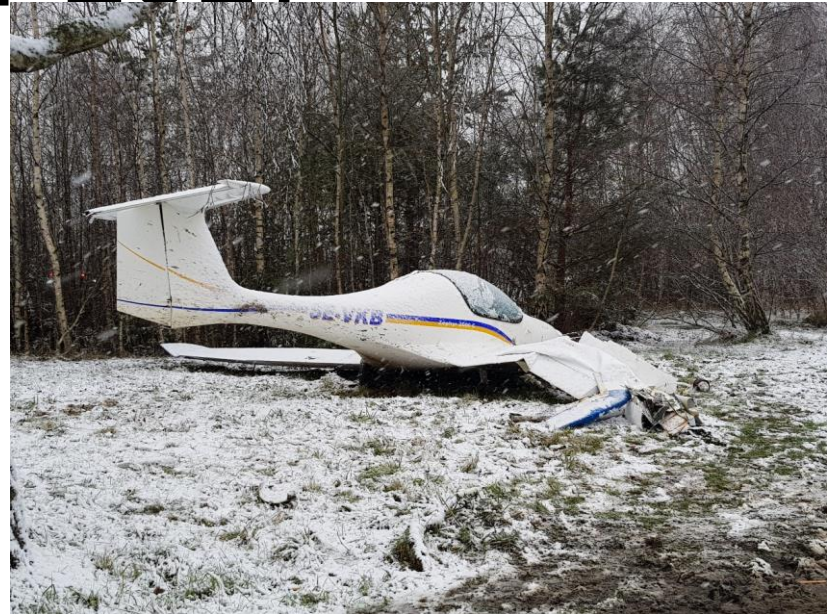
SE-VKB en Zephyr

Kollision med kontaktledning till järnväg under utflygning efter start från flygfält med vattensjuk gräsbana med snöslask. Kraftig sidvind och nedsatt sikt rådde vid starttillfället. Flera avbrutna försök att komma i luften hade föregått olycksflygningen.

Rolfs bedömning: Lång kedja av händelser och beslut ledde till utgången. Omdömeslöst att starta.

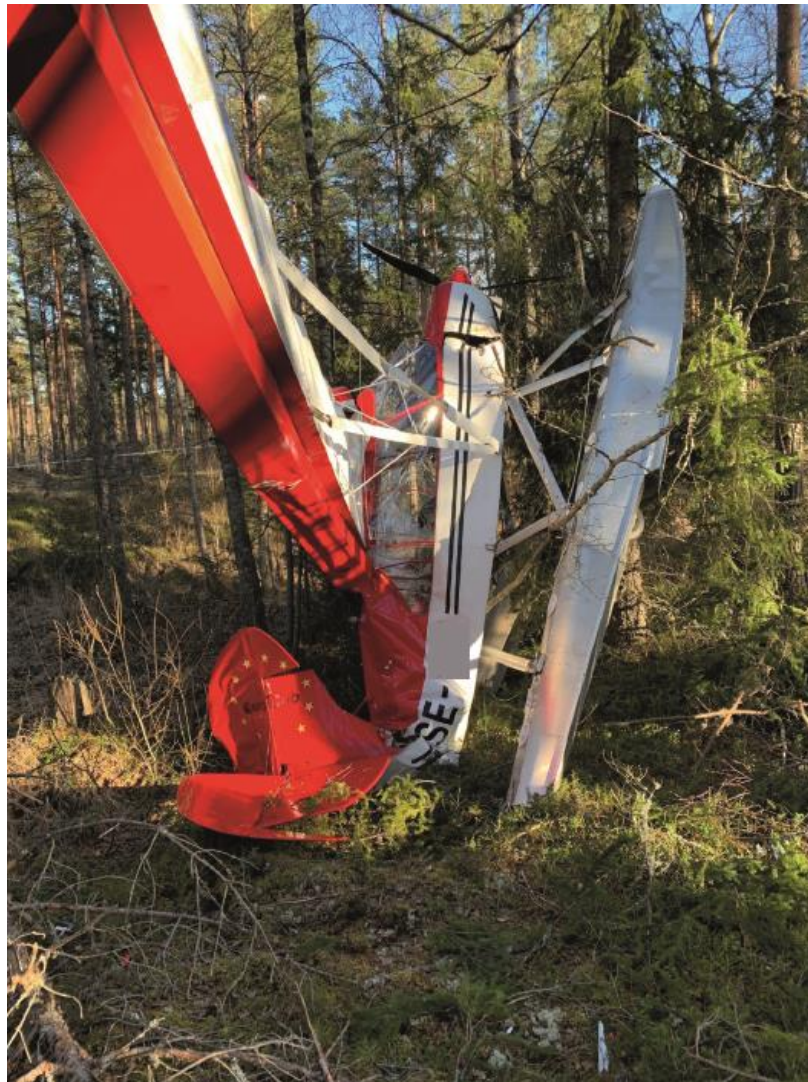
## **Eurocub på flottörer.**

Stall på låg höjd vid sväng  
–resulterade i överstegrad  
sväng åt motsatt håll som  
föraren parerade med fel  
roder.

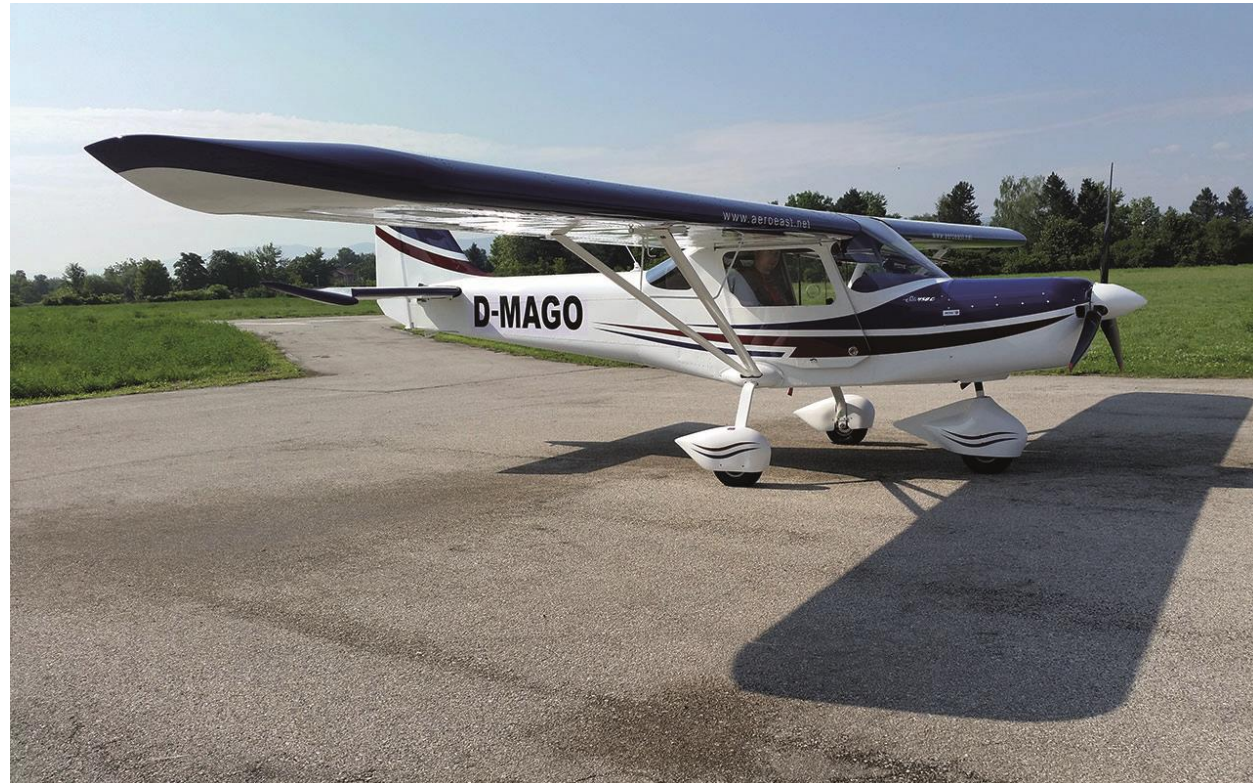
**Sila-450.** Stall vid flygning över hemmet? Två omkomna.

Överlast – Flygning över tätbebyggelse på mycket låg höjd- sväng över hemmet med låg fart – stall/vikning som kräver speciellt urgångsförfarande.

Nödfallskärmen var säkrad

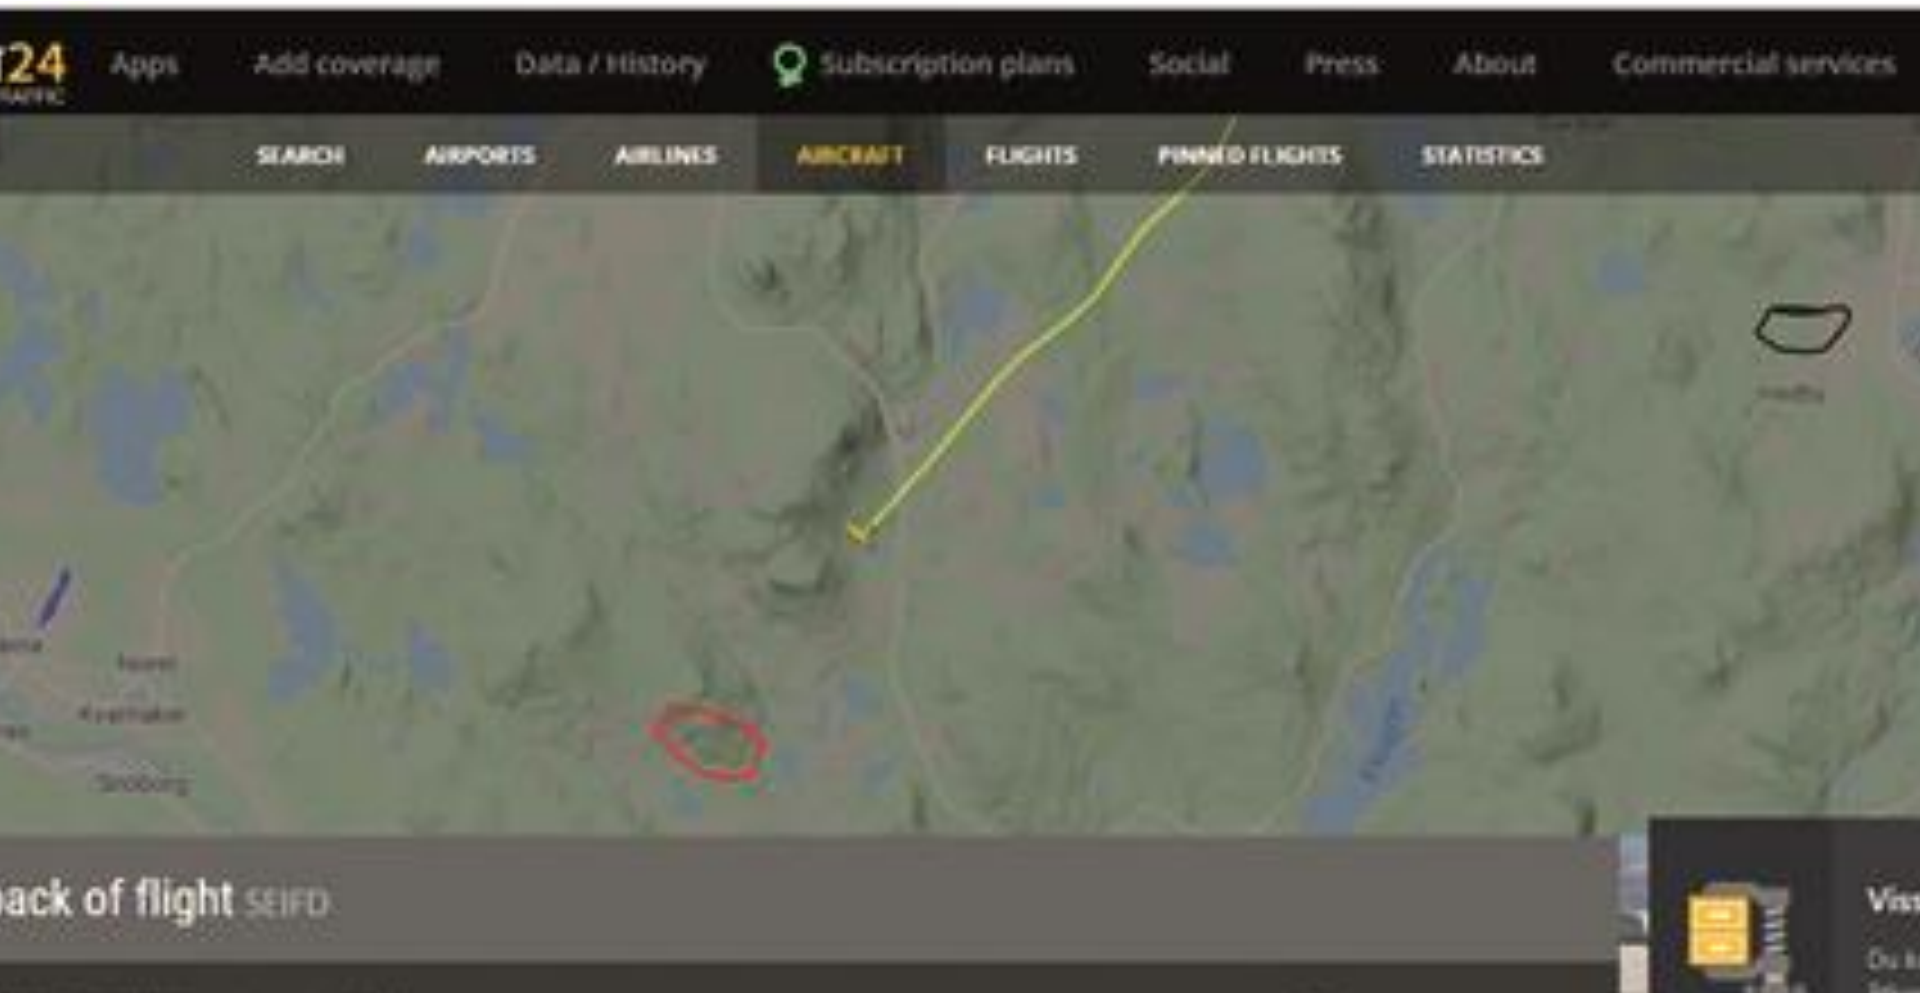
- 4. kvartalet 2021
- **Cessna 172.** Flygning i dåligt väder mörker låg höjd. Kolliderat med stigande terräng. 1 omkommen
