# TS Flygsäkerhetsseminarium

## 16 mars 2023

# Två olyckor på kort tid med inverkan av LTE

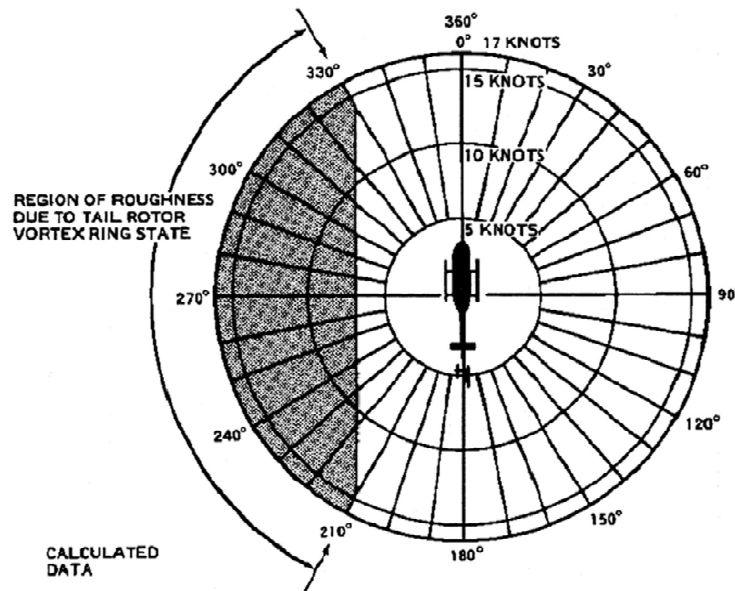
FIGURE 3. TAIL ROTOR VORTEX RING STATE

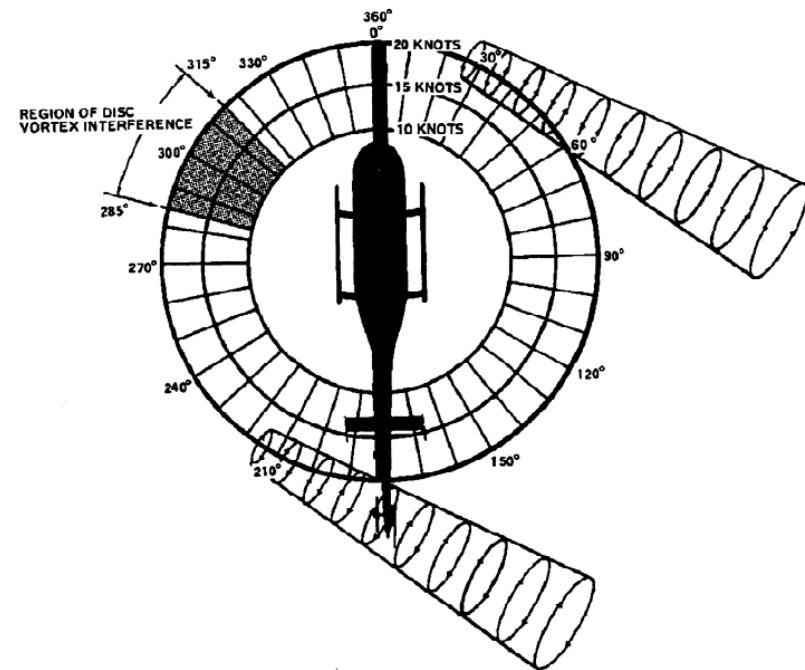
FIGURE 1. MAIN ROTOR DISC VORTEX INTERFERENCE

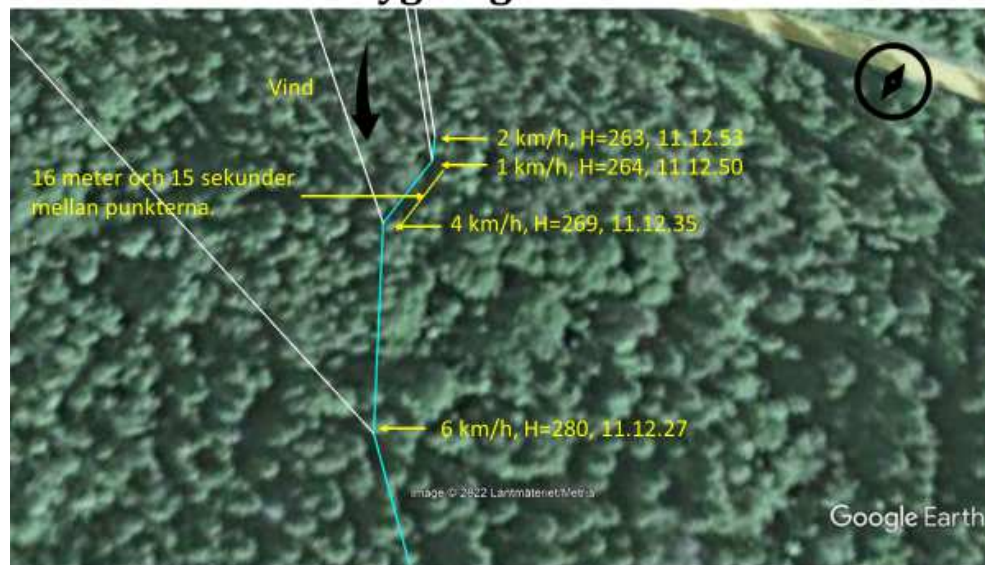
**Sista delen av flygningen**
