# LUFTRUMSINTRÅNG

## Exempel från händelserapporter 2022

Möte med allmänflygsäkerhetsrådet 2023-03-30

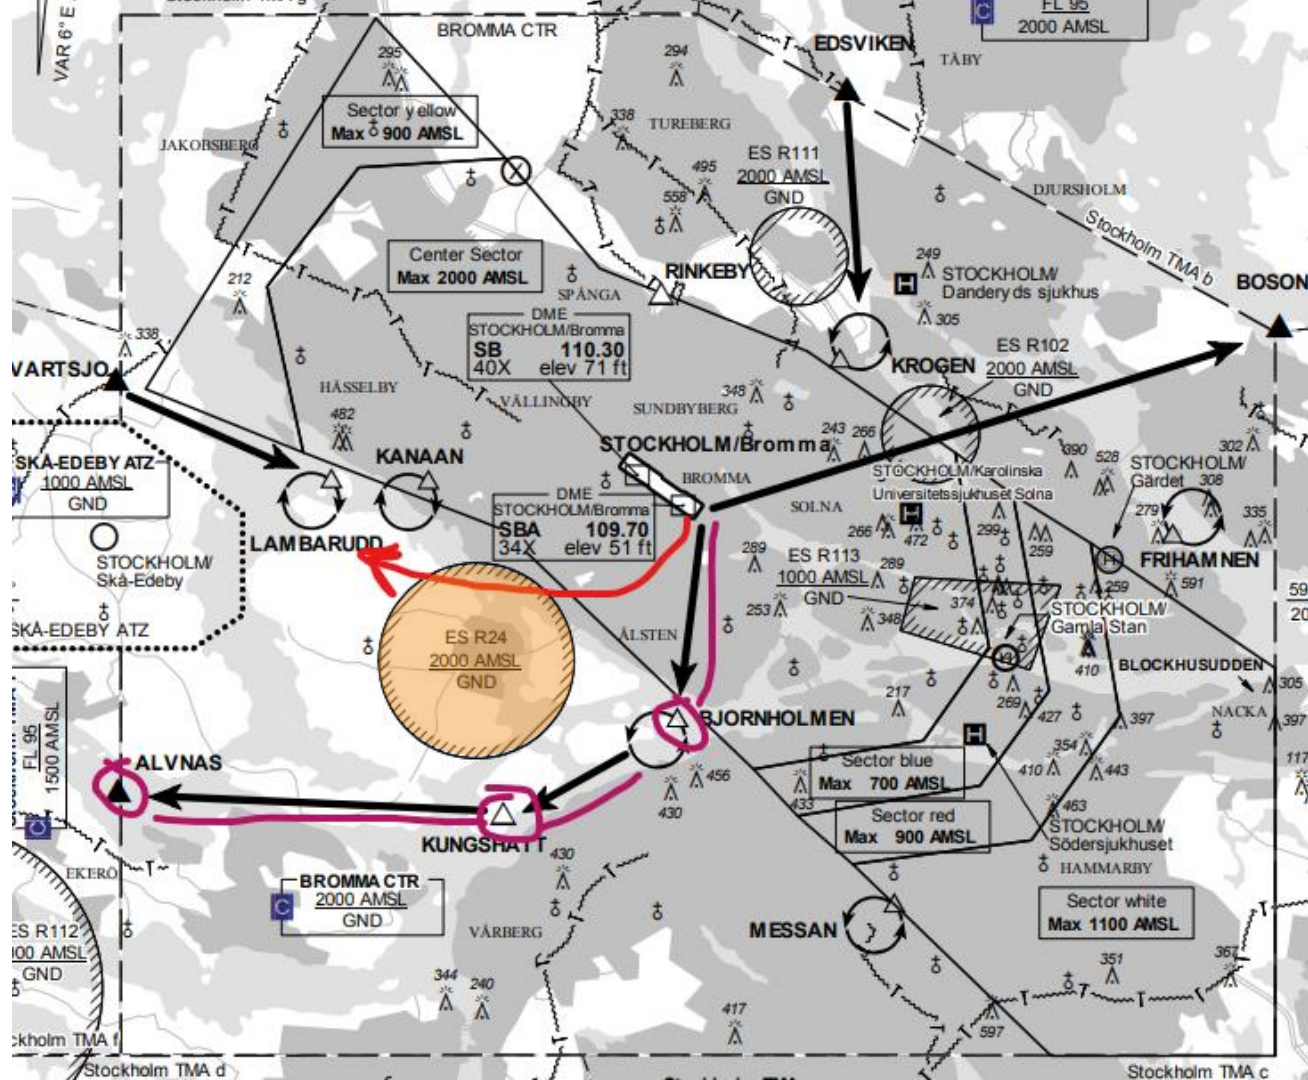
Startade Bromma bana 12 VFR med klarering lämna via Alvnäs 1500 fot eller lägre höger ut.

”Påbörjade sväng höger ut tidigt efter start, upptäckte då att jag var på väg in i R24. Valde då att inte kraftigt gira vänster för korrektion utan avsåg fortsätta standard gir höger och gå öster norr om R24 för att minimera risk för stall pga för låg fart i kombination med gir och stig”

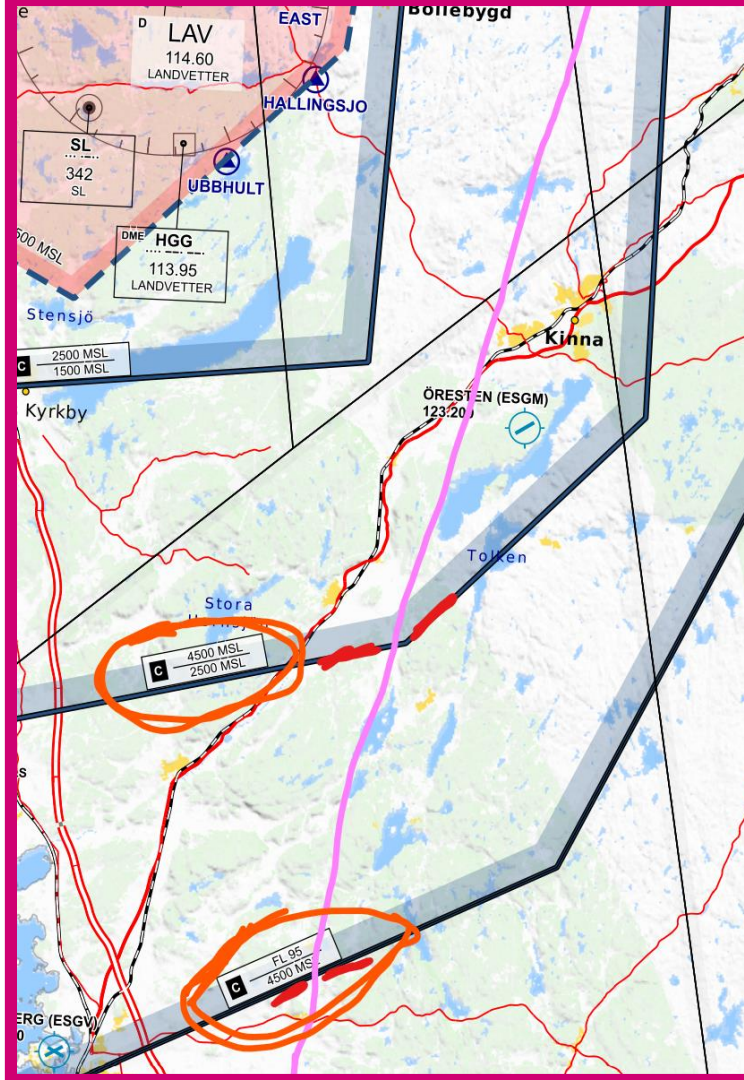
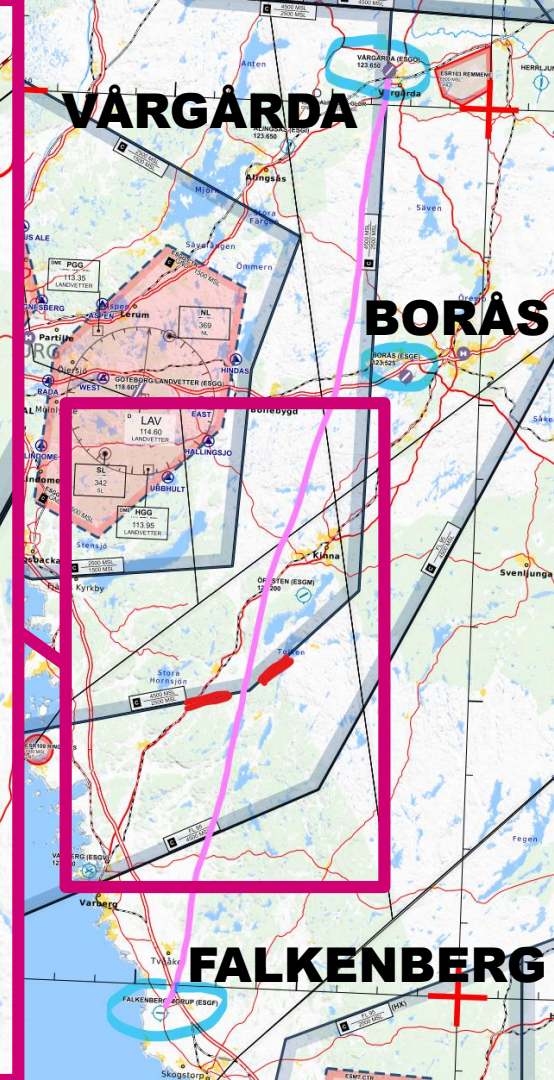
Startade Falkenberg på färdplan mot Vårgårda och hade kontakt med Sweden.

”Jag bytte inte frekvens till Göteborg förrän på uppmaning av Sweden i höjd med Borås.

Då hade jag flugit på **3000ft** i 15-20min, 500ft upp i Göteborg TMA. *Trodde ej jag behövde byta frekvens innan uppmaning av Sweden.”*

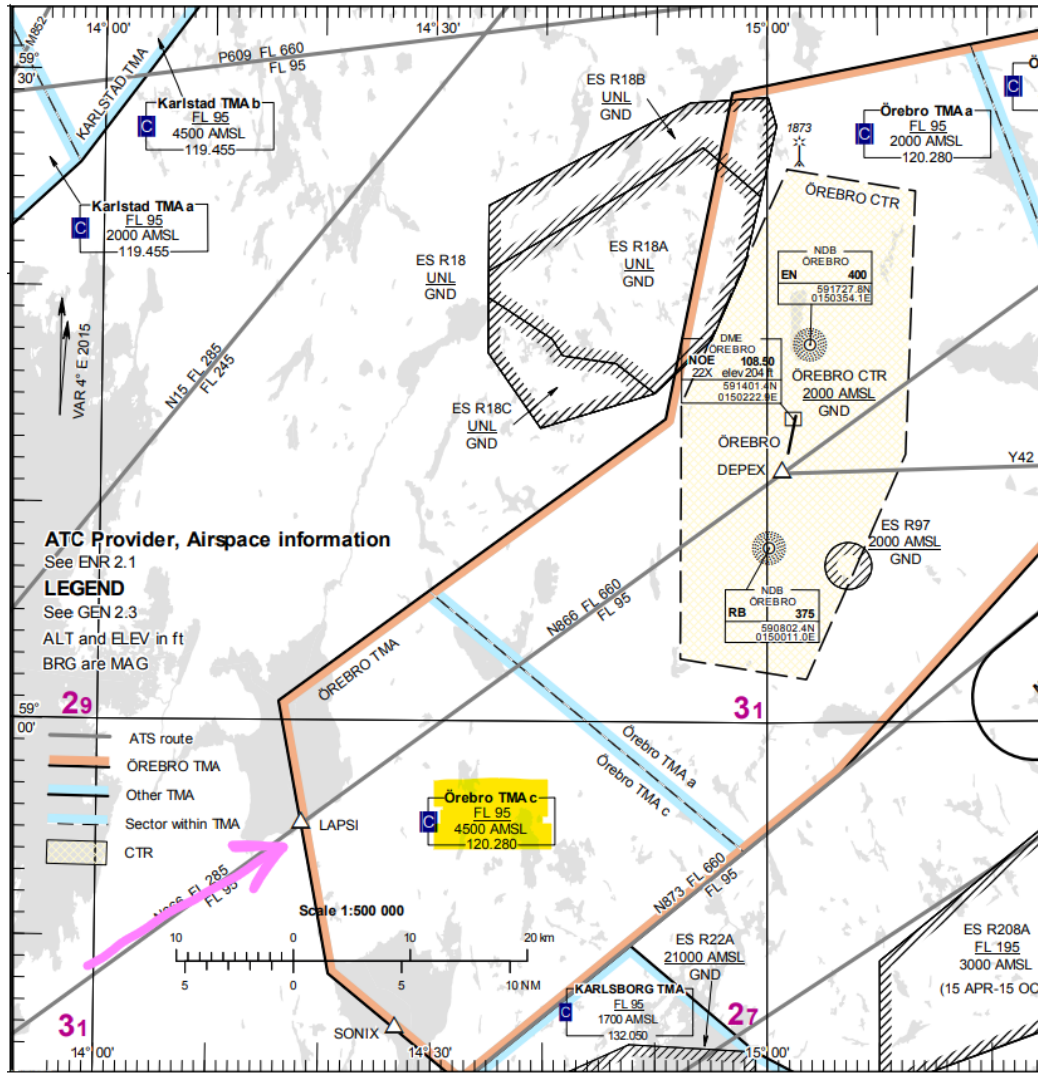
Flyger in i ESOE TMA från sydväst utan klarering på **FL70**.

Ropar upp ca 3 minuter efter inpassage. Han får då klarering att passera. Ingen annan trafik i närheten vid tillfället.

*Piloten förväntade sig att få frekvensskifte från ESMM och fortsatte därför från G-luft in i ESOE TMA utan att ropa.*

Förväntade sig att bli anmodad frekvensskifte innan inpassage i kontrollerad luft

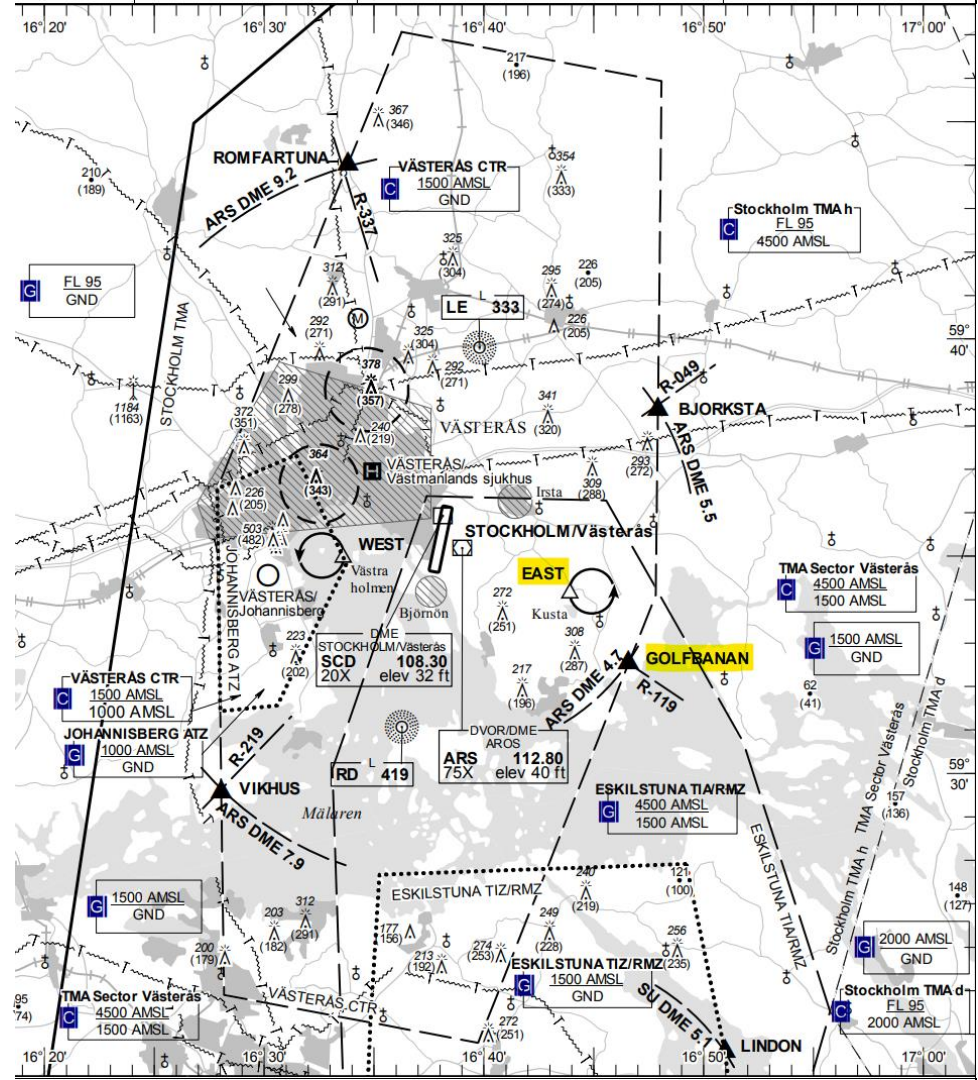
P: Ropar utanför Golfbanan, vill komma in och landa.  
Får instruktion om att hålla utanför Golfbanan pga. annan trafik. Läser inte tillbaka detta utan fortsätter in.

Får instruktion att hålla nuvarande position en liten bit in i kontrollzon men ingen tillbakaläsning ges.

P: ropar "Västerås radio" och säger att han går till väntläge ost.

**Strax därefter ringer piloten tornet och assistenten ber honom kontrollera volymen på radion. Den visar sig vara nedskruvad.** Pilot åtgärdar, får kontakt och resten av flygningen går utan anmärkning

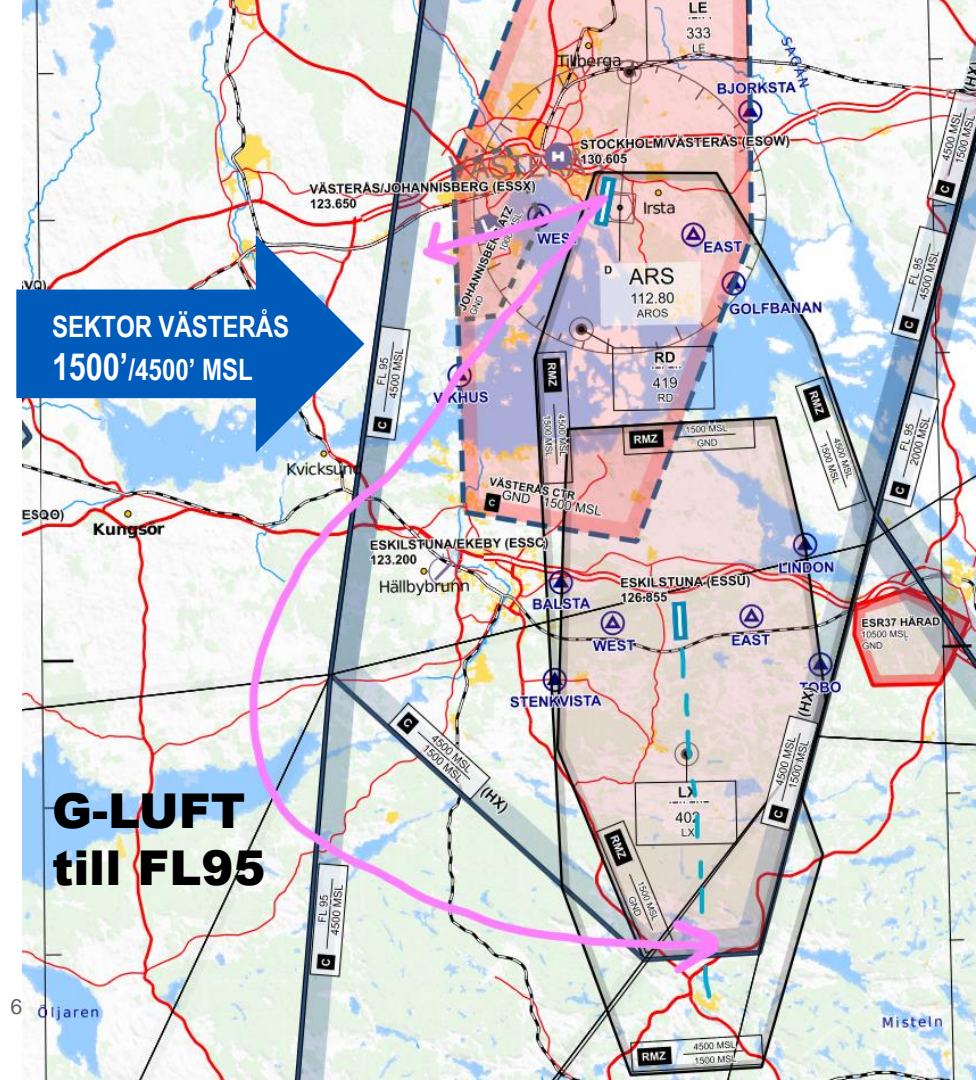
1) Klareras att lämna CTR på västlig kurs 1500ft minus. När kontrollzonsgränsen passerats begär piloten att få lämna frekvensen.

Flygledare upplyser om att det inte finns någon känd trafik under kontrollerad luft. *Ett par minuter senare stiger piloten till 2000ft och lämnar sektorn på sydvästlig kurs.*

2) Lämnar sektor Västerås på sydvästlig kurs. En stund senare flyger piloten vidare öster ut söder om kontrollerat luftrum. I höjd med inflygningslinjen till RWY36 på Eskilstuna flyger piloten in i **sektor Västerås på 2500ft** och fortsätter österut. Tornet försöker ropa på frekvensen, tyvärr utan resultat.

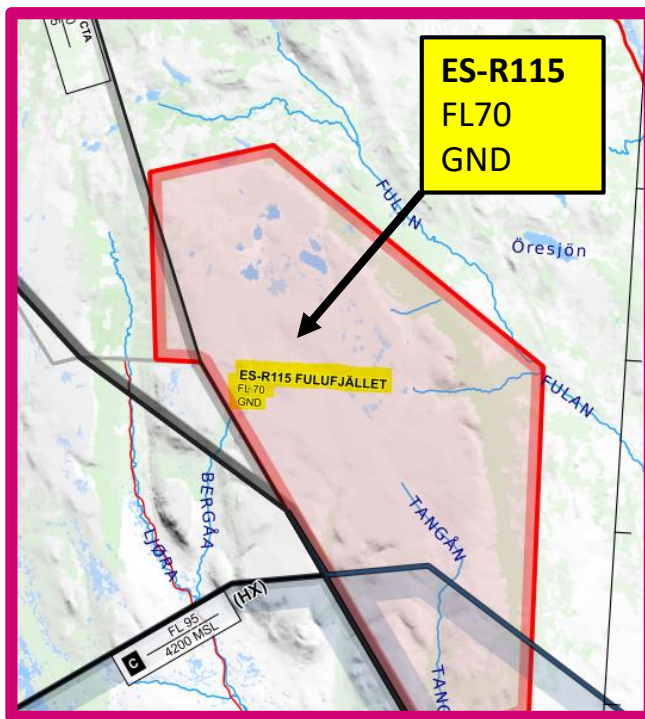
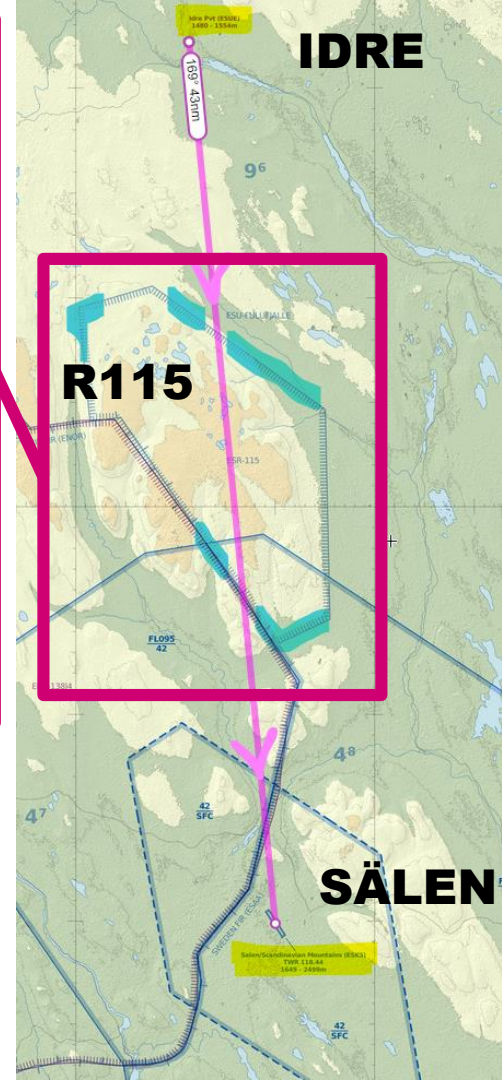
Startar Idre på färdplan till Sälen. **Höjd enligt färdplan är FL75** men flygningen **stannar på ca 5500ft** och det gör att flygningen på sin sydliga kurs går in i R115, Fulufjällets Nationalpark.

Flygledare upptäcker detta och försöker få kontakt med piloten men det hinns inte innan den flyger in i R-området. Piloten påtalas vid kontakt som då inser att området är aktivt året runt och ser då till att ta sig ur området så fort som möjligt.

R115 är aktivt till FL70 året om. Piloten kände till området, men **trodde att höjden var 5000ft och stannade därför på 5500ft istället för FL75 som var färdplanerat från början.**
