## Studie rörande livräddningsflottar

Datum: 2010-04-10  
Sjöfartsavdelningen  
Utredningsenheten

Vår beteckning: 06.05.10 TSS 2010-980  
Utredningsenheten Sten Anderson 011-19 12 69  
sten.anderson@transportstyrelsen.se

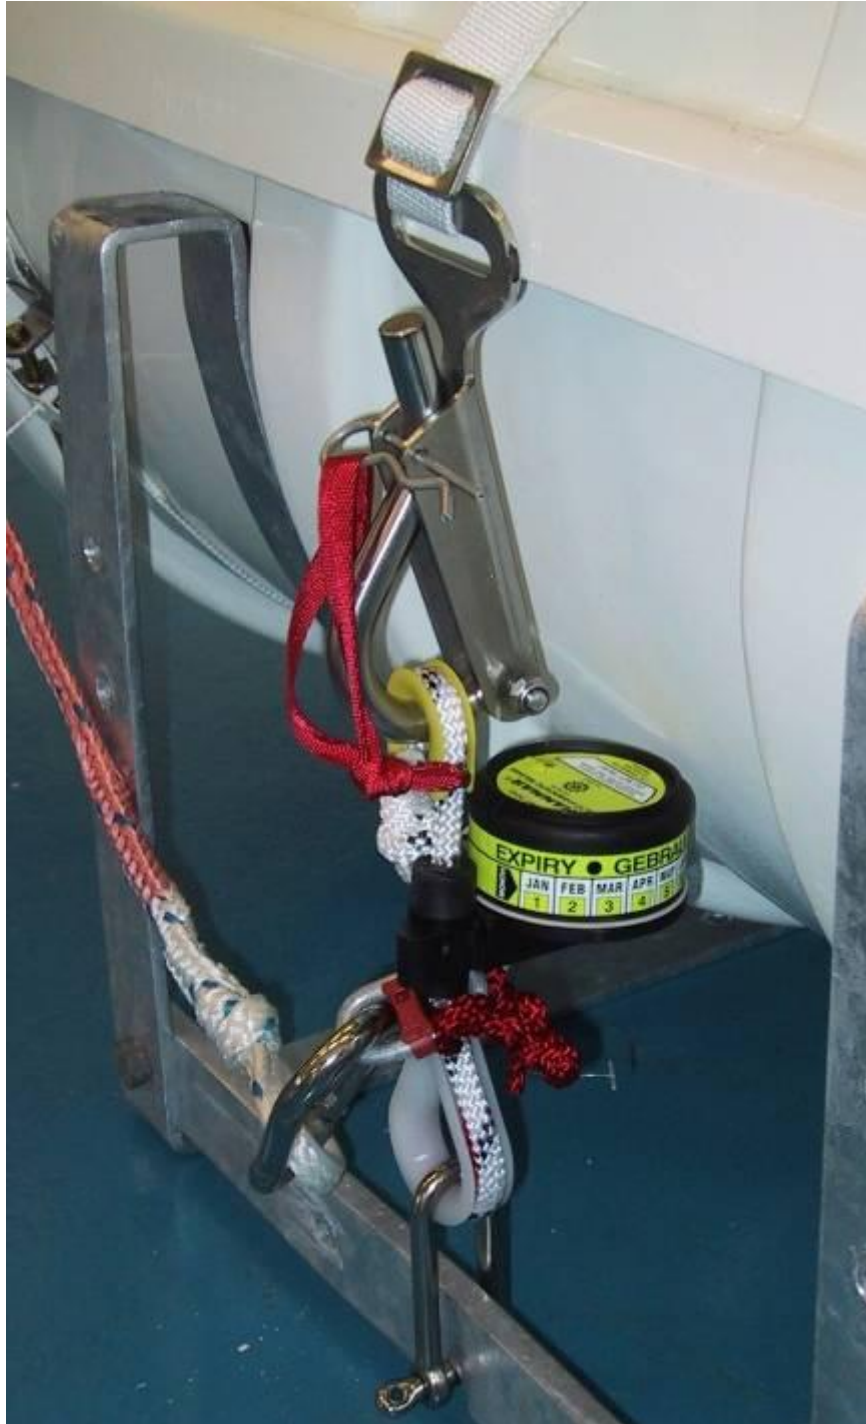
Bild 5. Hydrostat (gul dosa); "weak link" mellan schackel och sliphake; utlösninglina till vänster

Det har vid inspektioner och besiktningar och även vid en stor undersökning i Danmark visat sig att hydrostaterna i många fall varit felmonterade.

Det har också påträffats falska hydrostater som tillverkats i utlandet.

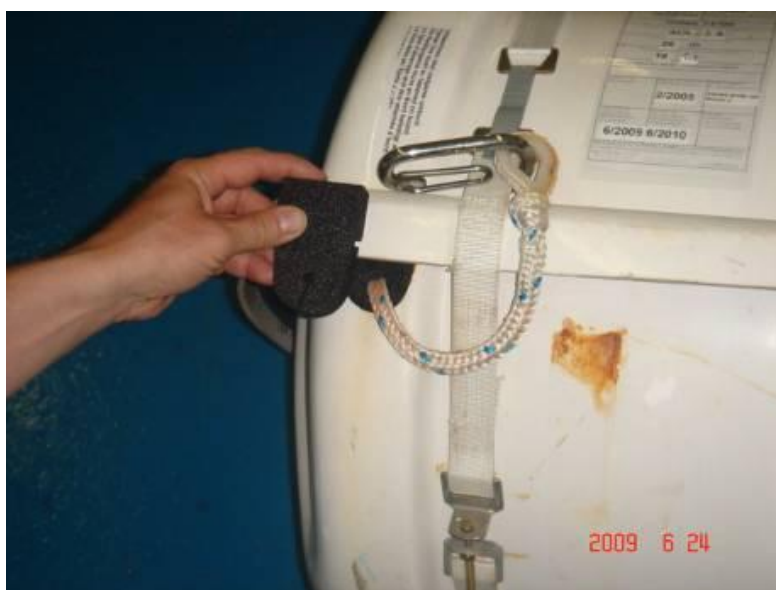
Bild 7. Packning med utlösninglina

I slitsen mellan flottens containerhalvor omsluts utlösningsslinan av en packning av gummi eller plast. Packningen är till för att linan ska löpa obehindrat då den dras ut för att utlösa flotten men också för att förhindra vatteninträning.

En detalj som också kan hindra utlösningsslinan från att löpa fritt ut ur flotten är hur den packning hanteras som finns mellan containerhalvorna (bild 7).

Som tidigare nämnts är det viktigt att packningen är hel och därmed kan styra utlösningsslinan och förhindra att den fastnar mellan containerhalvorna.

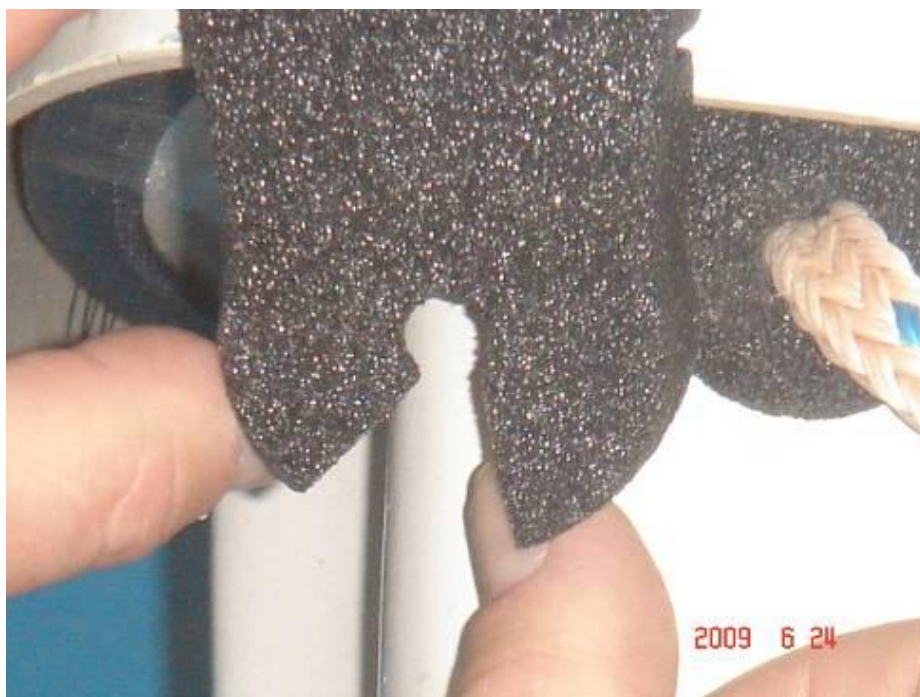
Utredningsenheten har funnit att packningen vid tillfällena har skurits upp från periferin till centrum där linan löper. Snittet har gjorts för att det då är lättare att få linan på plats genom att man slipper trä igenom hela linan och då i stället kan trycka in den direkt (bild 8). Man har då bland annat sluppit det extra arbetsmomentet att lossa på kausen på linans yttre ände.

Bild 8. Uppskuren packning

Det har vid försök visat sig att linan vid snittade genomföringar har haft tendens att komma i beknip. Utredningsenheten har därför gått ut med en "safety alert" på Transportstyrelsens hemsida för att påtala problemet.

Det har visat sig att man på vissa håll i branschen ansett att detta förfaringsätt varit acceptabelt. Efter att företeelsen uppmärksammats har tillverkarna mycket tydligt förklarat att det är fullständigt oacceptabelt att skära upp packningen.

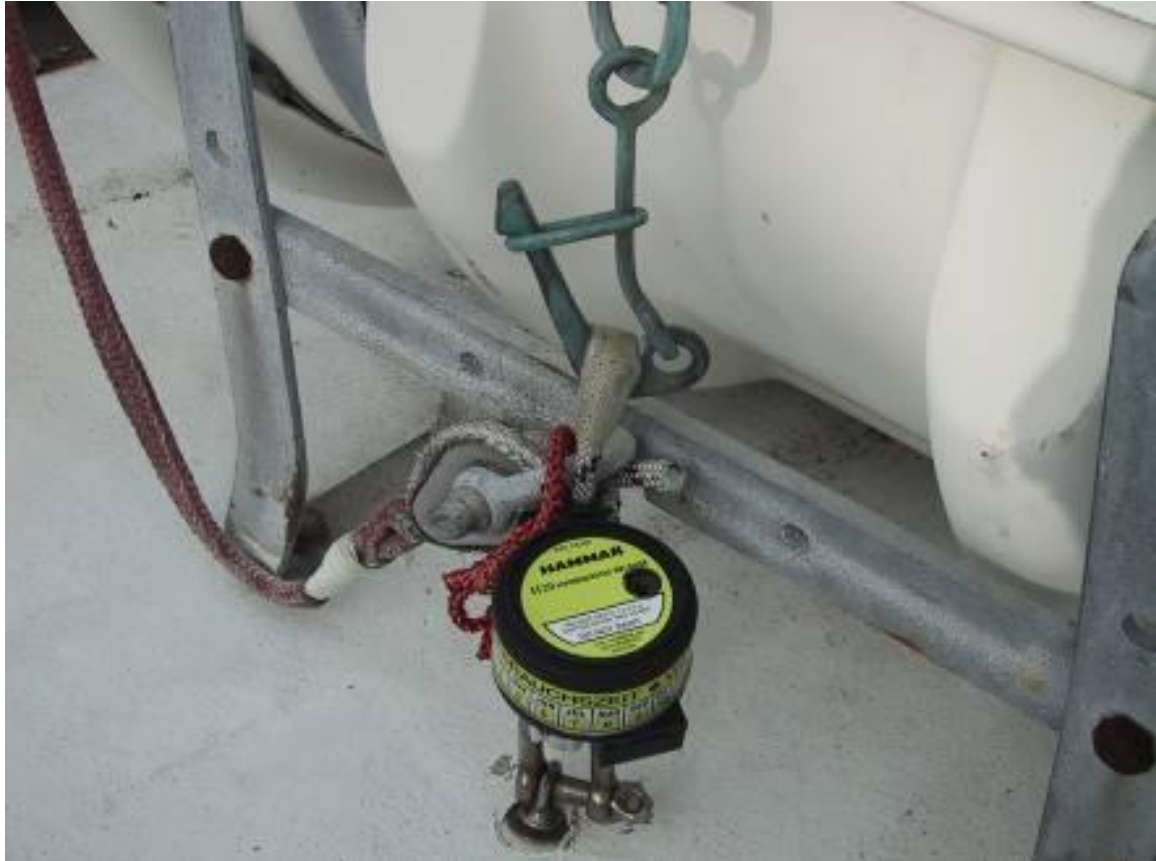
Bild 9. Sliphake som måste klämmas ihop för att lossöra flotten

För att hindra flotten från att röra sig i sin ställning p.g.a. sjögång och vibrationer är surrningsbanden anbragta med viss kraft. Det är därför svårt och ibland omöjligt att klämma ihop sliphaken för att frigöra låsningsringen. Det som står till buds vid en nödsituation är då att skära av banden.

Om det då inte finns en kniv eller annat verktyg till hands kan det således uppstå situationer då det kan vara omöjligt att för hand sjösätta flotten.

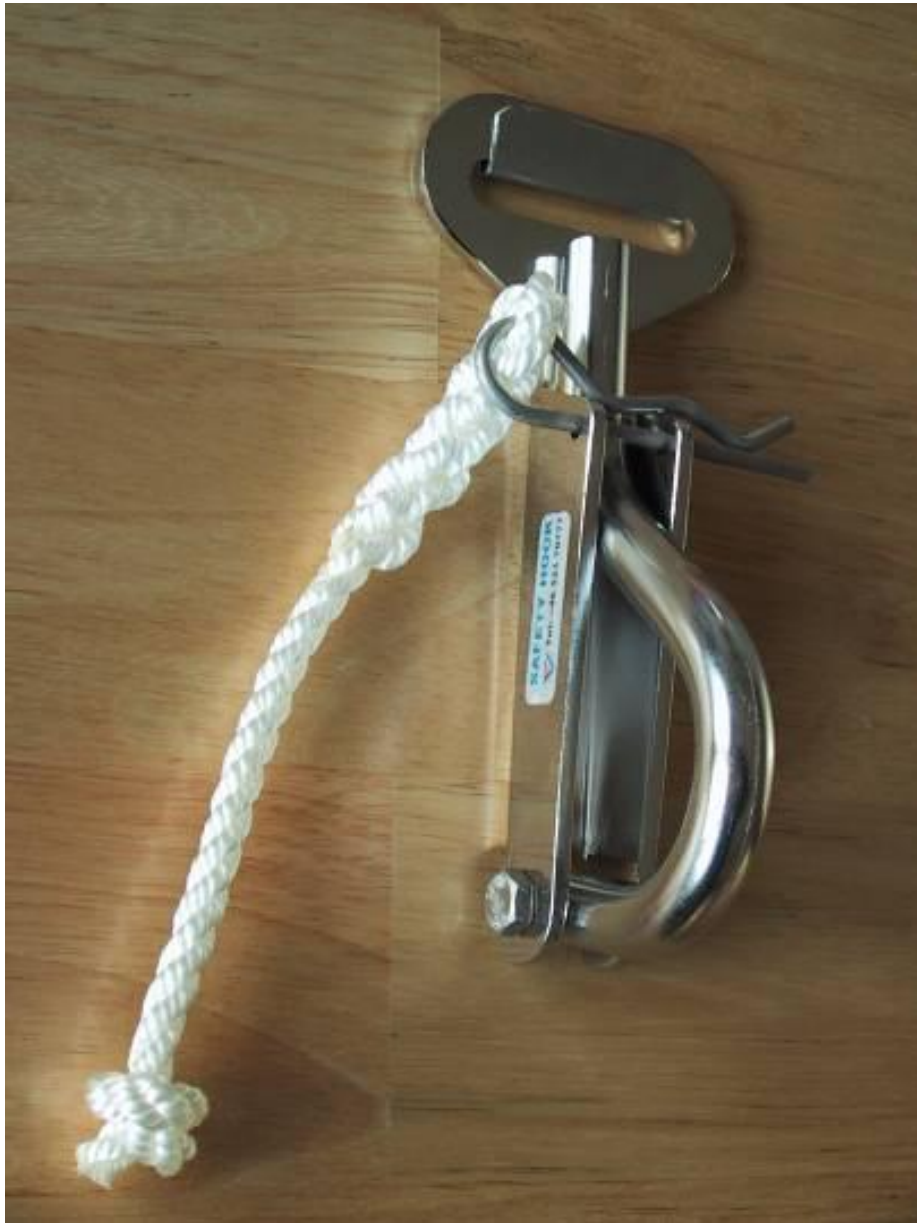
Bild 10. Sliphake som med ett lätt ryck i låssprinten öppnar sig oavsett hur tajt surrningen är anbragd

Det finns nu framtaget en ny typ av sliphake där man med ett ryck frigör en sprint och sliphaken öppnar sig direkt. Detta kan utföras oavsett hur stor kraft som haken är utsatt för (bild 10). Något krav på denna typ av sliphake finns inte.

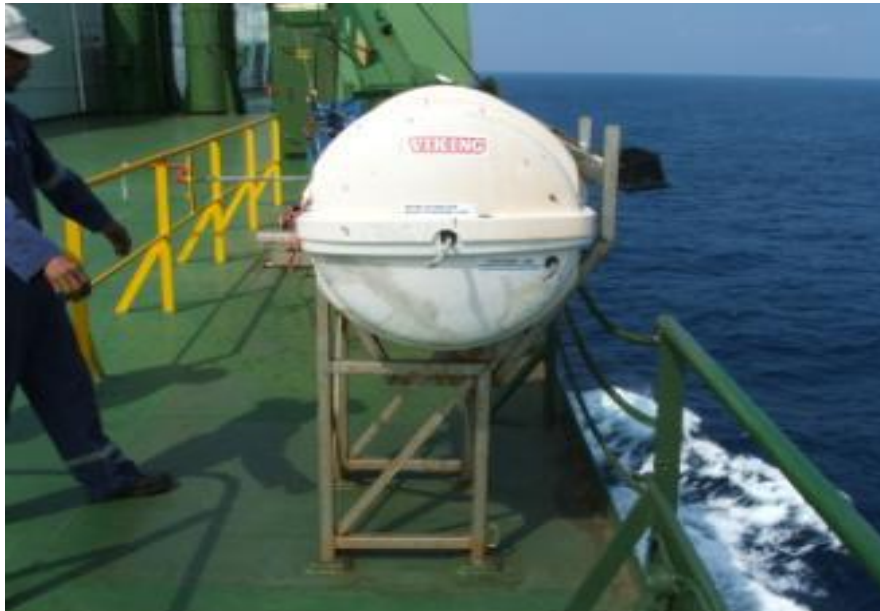
Bild 11. Ledad vagger och konstruktion

Det finns nu framtaget en gångjärnsförsedd vagger med en ledad konstruktion bordvarts som håller flotten på plats (bild 11). Då surrningsbanden släpps faller konstruktionen ner mot däck och vagger tippas. Flotten rullar då utan manuell insats ur vagger och i sjön.

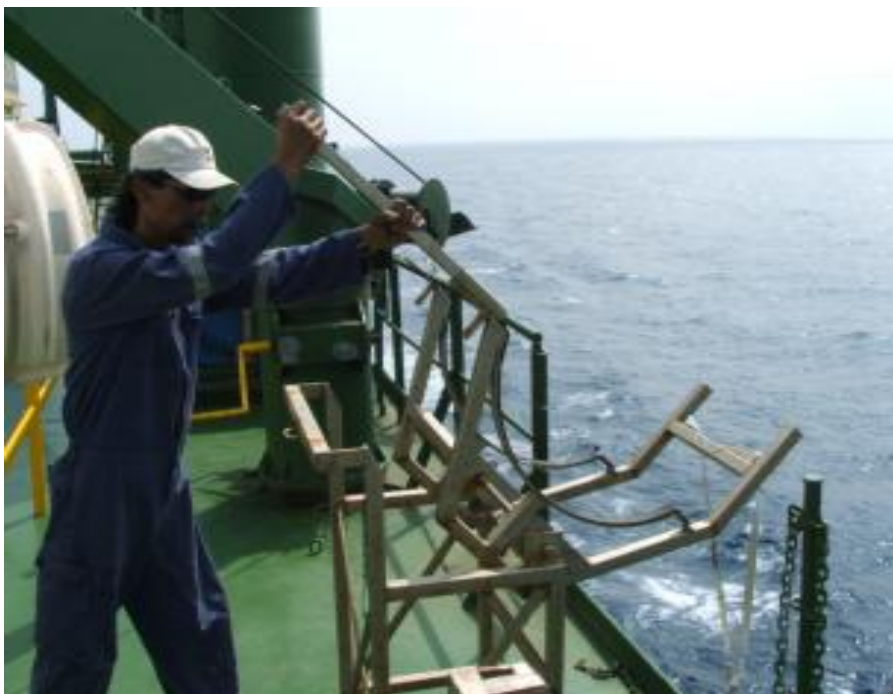
Bild 12. Flotten sjösatt med hjälp av hävarm

Vid slagsida, med flotten på fartygets höga sida, kan man med mycket ringa kraft sjösätta flotten genom att vinkla vagger med hjälp av en hävarm som följer med konstruktionen (bild 12).
