**YTTRANDE över ro-ro passagerar-  
fartyget SILJA SYMPHONY - SCGB -  
fångat Kryckans boj 1997-01-24**

**SJÖFARTSVERKET**

Utredningstabben      Sten Anderson  
011-191269

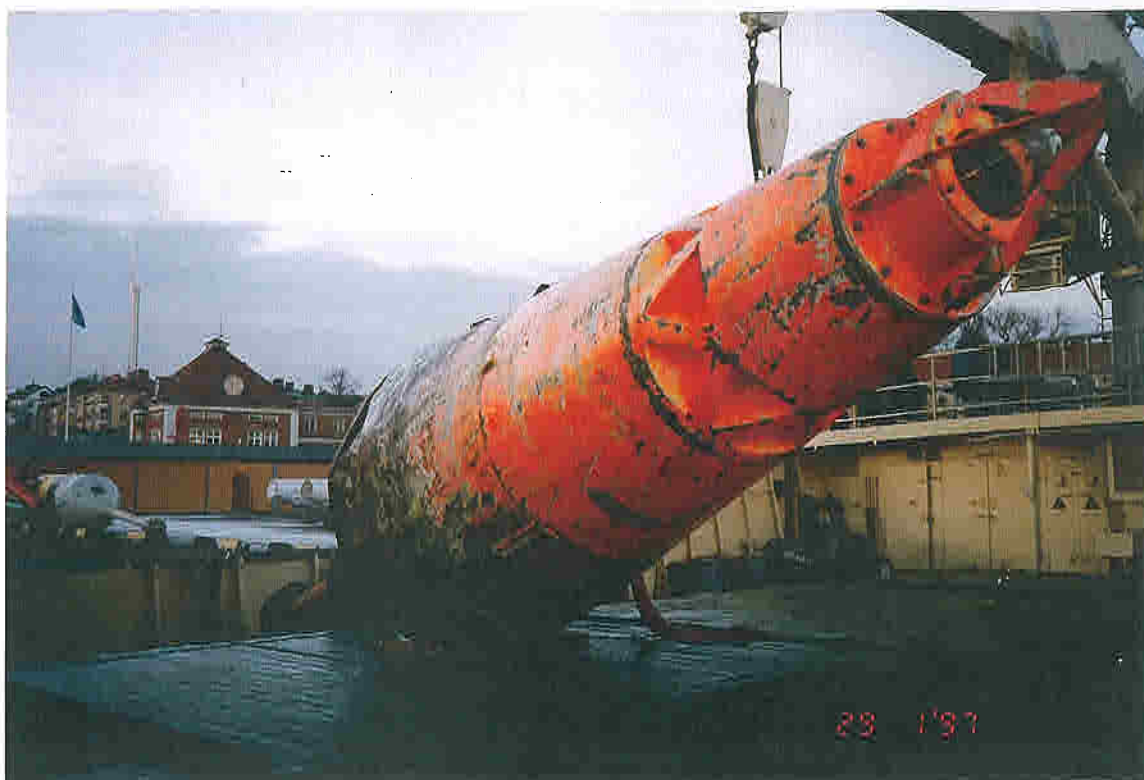
Kryckans boj

Kryckans boj, vars karaktär är Fl R 3 sek., var en så kallad S10-boj, vilket innebar att den var byggd i stål och var 10 meter hög. Av dessa 10 meter fanns 6 meter över och 4 meter under vattenytan. Bojen

var en så kallad isboj vars form kan beskrivas som cigarrformad (se bilaga).

Bojen, vars vikt var cirka 3 ton, var förankrad med tre tvåtons stålskodda stenankare i serie med 5 meter 28 mm kätting mellan ankarna. Mellan bojen och ankarna, som hade formen av parallelepipeder, fanns två kättinglängor - närmast bojen 15 m 28 mm som schacklats till 40 m 40 mm. Brottbelastningen för den klenaste kättingen var 450 kN.

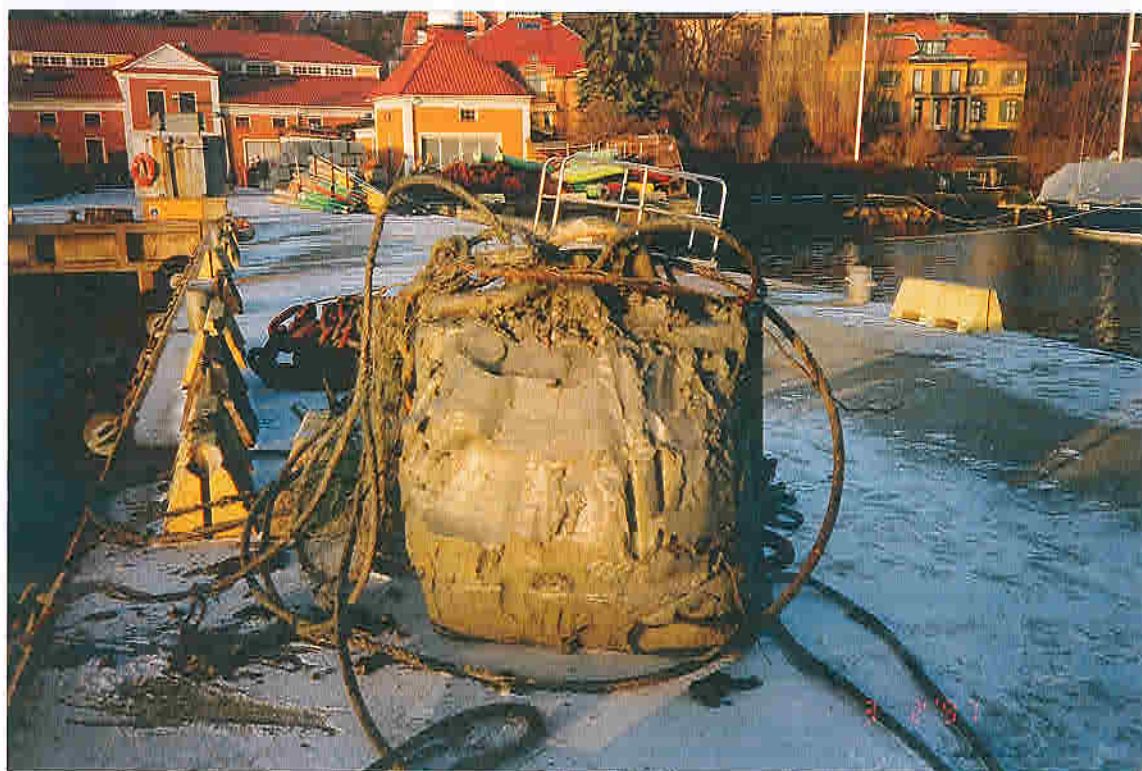
Bärgad bojsten

Endast den allra sista delen av resan då farten reducerades inför ankomsten släpade ankarstenarna längs botten hela tiden. Det är sannolikt där som de vajrar som syns på bifogad bild av bojankaret har häktat.
