# **YTTRANDE över dykbåt SFC 3123 - förlisning 1997-03-01**

Vår beteckning      080201-9734356  
Utredningsstaben    Ad Sten Anderson  
                                 011-191269

Båttyp	BRANDSKÅR
Reg. bet.:	SFC 3123
Hemort:	Lysekil
Brutto:	--
Löa:	9,15
Bredd:	3,15
Djupgående:	0,80
Klass:	Oklassat
Byggnadsår:	1992
Byggnadsmaterial:	Plast
Maskinstyrka	147 kW
Ombordvarande	3

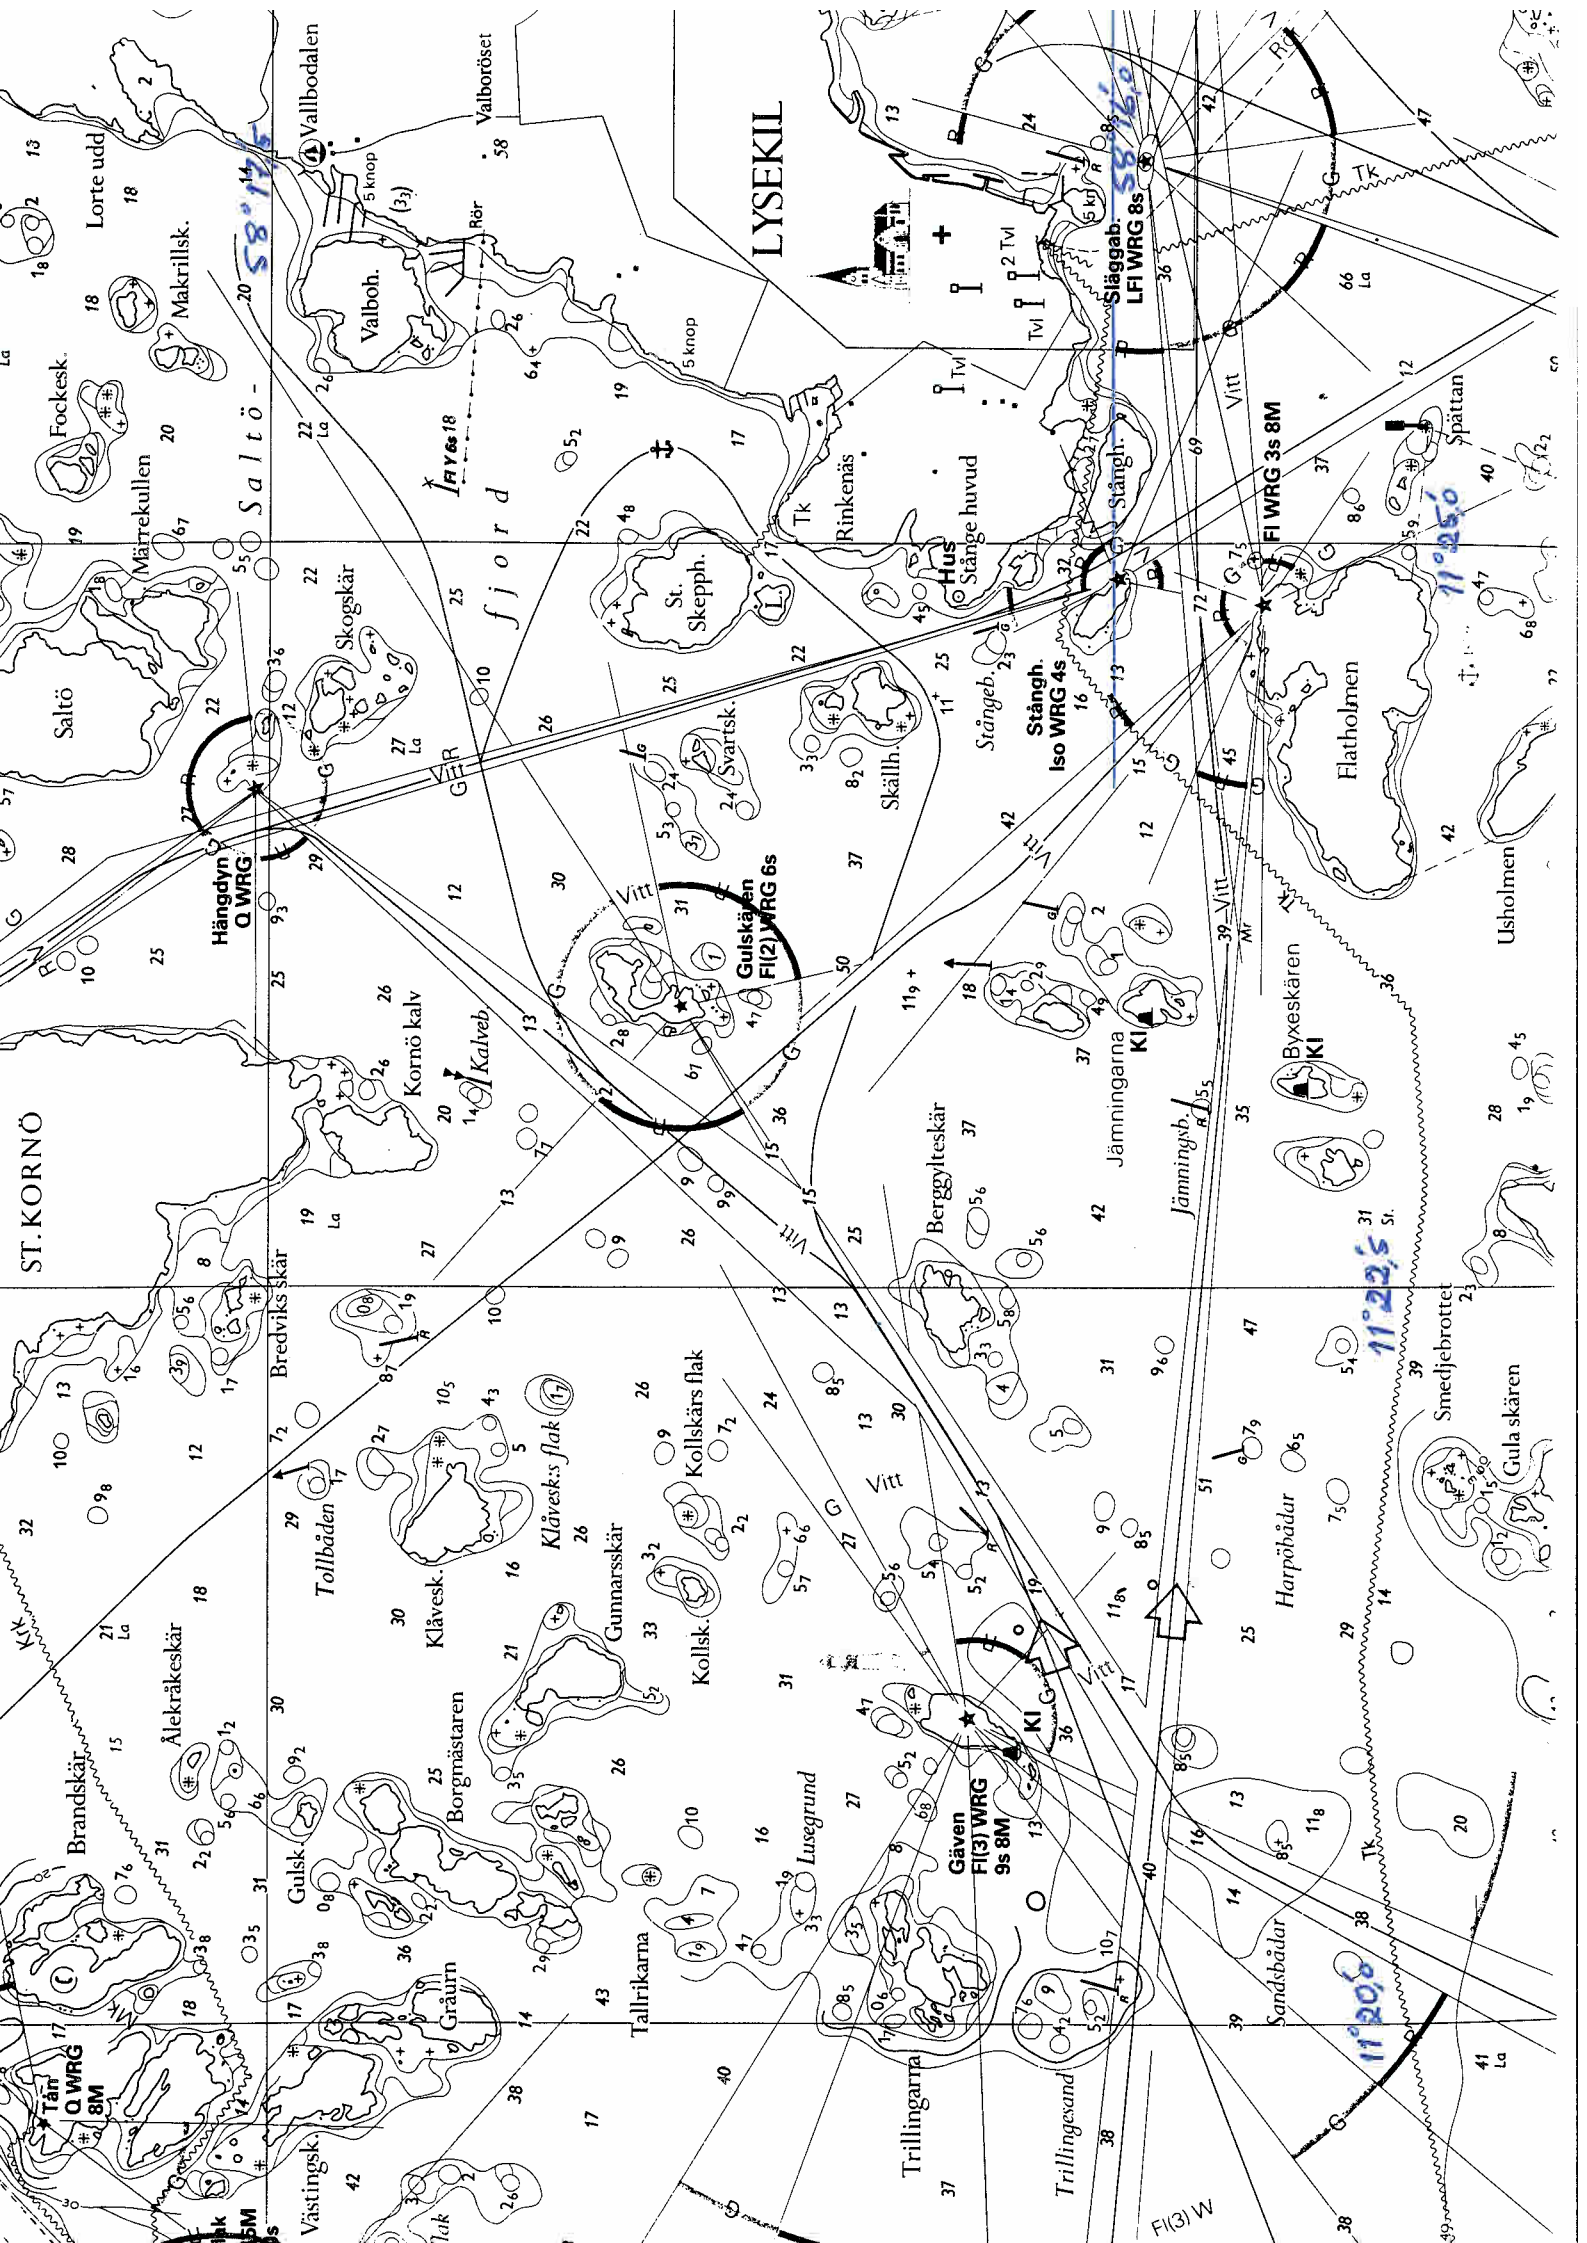
Br slog efter 4-5 minuter med aktern i det grund som ligger cirka 70 meter syd om sydspetsen på Gulskären (se sjökortsbilaga) varefter stäven drev av. Aktern med den nedsänkta relingen exponerades då för vind och sjö och båten vattenfylldes mycket snabbt och drev vidare mot det lilla skäret strax nordost om grundet.

B försökte utan framgång ringa SOS alarm och försökte också sända upp en nödraket men innan han hann sjönk båten under hans fötter på position N 58° 16, '72 E 11° 23, '44 på cirka 7 meters djup.
