**YTTRANDE över tankfartyget  
VANADIS -SCDV- kollision med  
taiwanesiska fiskefartyget  
HSIEH YUNG 101-BHQ 990-  
1997-06-21**

Vår beteckning: 080201-9734907  
Utredningsstaben Bd Björn Molin, 011-19 13 27

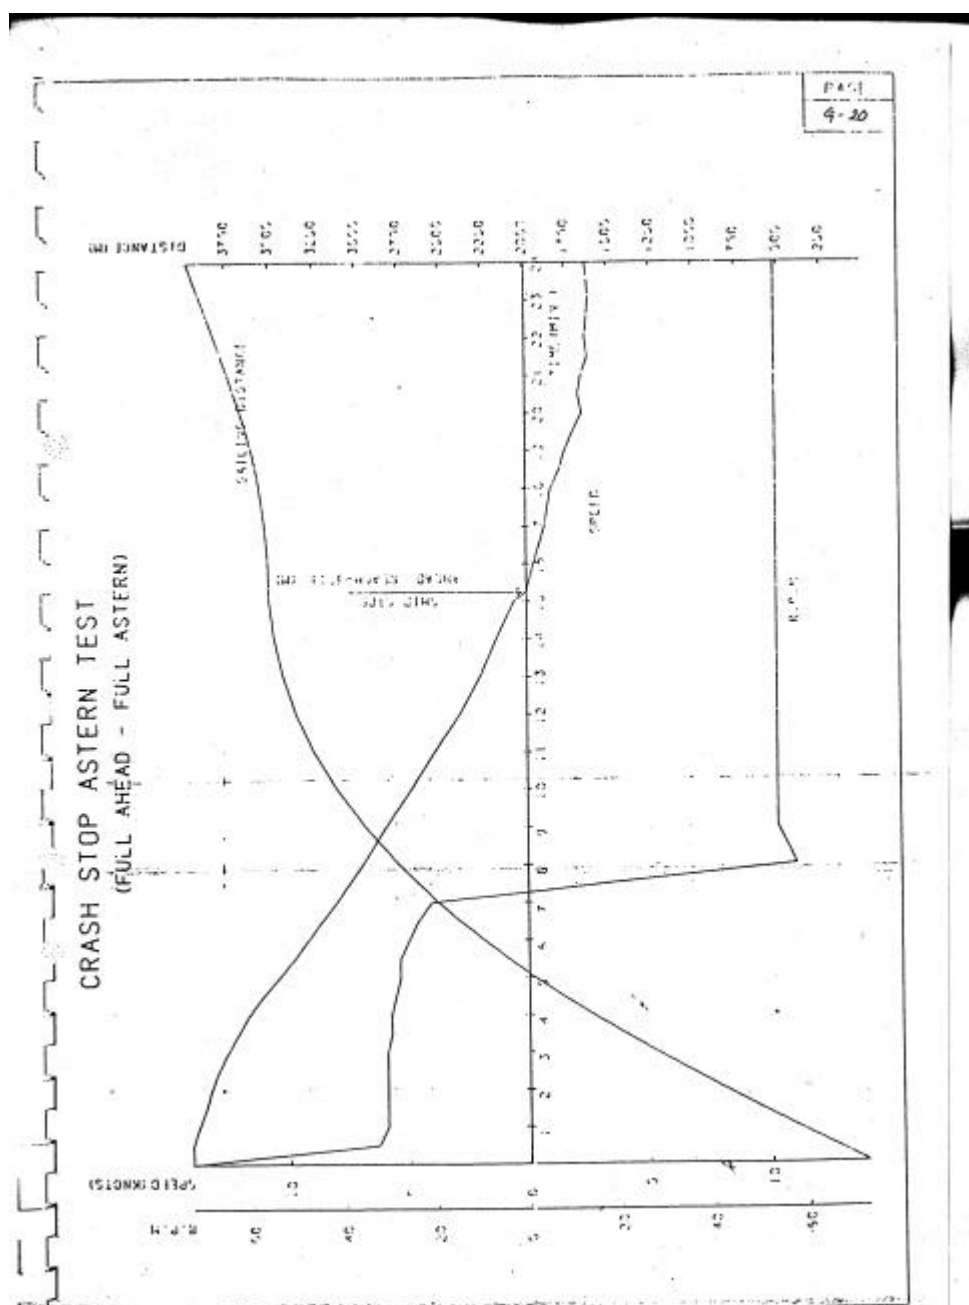
3.1 CRASE STOP ASTERN TEST (FULL AHEAD - FULL ASTERN) (H 5039)

Från full fart fram till full fart back är stoppsträckan för V, när fartyget är fullastat, 1,9 nm och tiden till stopp c:a 15 minuter (se bil 1).

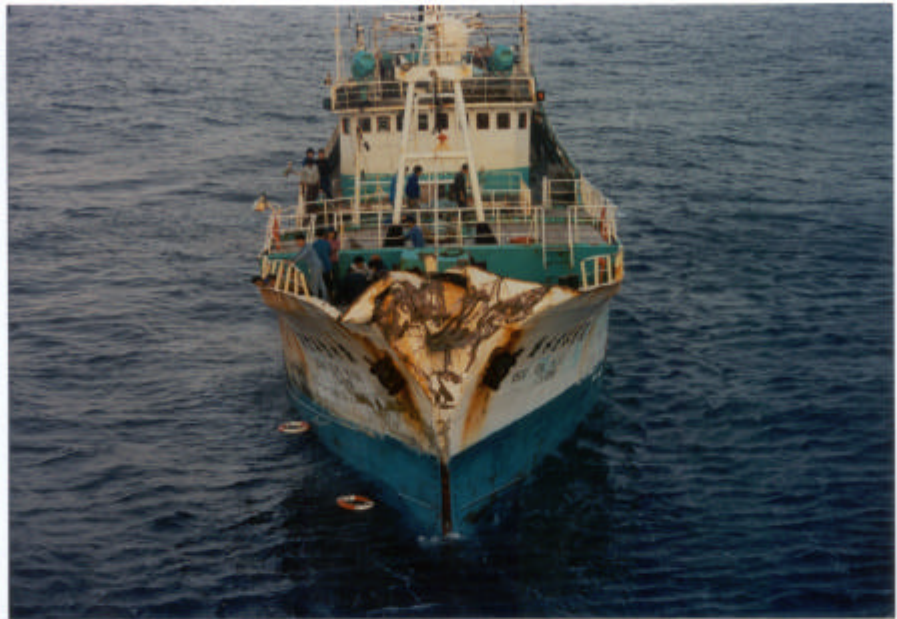
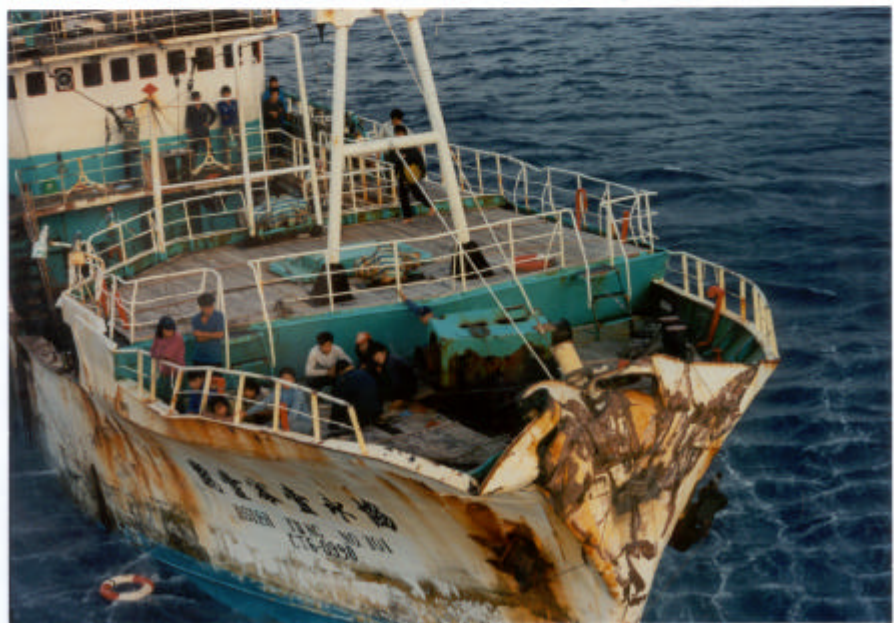
Bilaga 2:1

En helikopter, som sändes ut till platsen för kollisionen, lyckades spåra H varvid fotografier togs av fartyget (se bil 2). Försök gjordes även att via radio få information om skadebild och vilka intentioner fartyget hade. Försöken var resultatlösa beroende på språksvårigheter ombord på H.

Kollisionsvinkeln har i ett dagboksutdrag uppgivits till c:a 40°. Av de fotografier som togs av H framgick att fartygen hade kolliderat nära vinkelrätt. Enligt

befälhavaren på V kunde detta tyda på att H ”i sista stund upptäckt kollisionsfaran och försökt att utföra en undanmanöver, troligen en styrbordsgir i kombination med backmanöver”.

På grund av den uppgivna kollisionsvinkeln jämfört med skadebilden på fotografierna på bil. 2 kan det inte uteslutas att man på V's brygga i affekterat tillstånd läst av kompasskurs 290° i stället för 240°. Fartygets kursskrivare visade att en styrbordsgir har genomförts men någon indikation om vid vilken tidpunkt kollisionen inträffade har ej kunnat utläsas.

De synliga skadorna på H var sannolikt koncentrerade till bogen (se bil. 2).
