# **YTTRANDE över tankfartyget HORDAFOR PILOT - LISI - grundstötning 1997-10-05**

Vår beteckning: 080202-9735515  
Utredningsstaben Sten Anderson  
011-191269

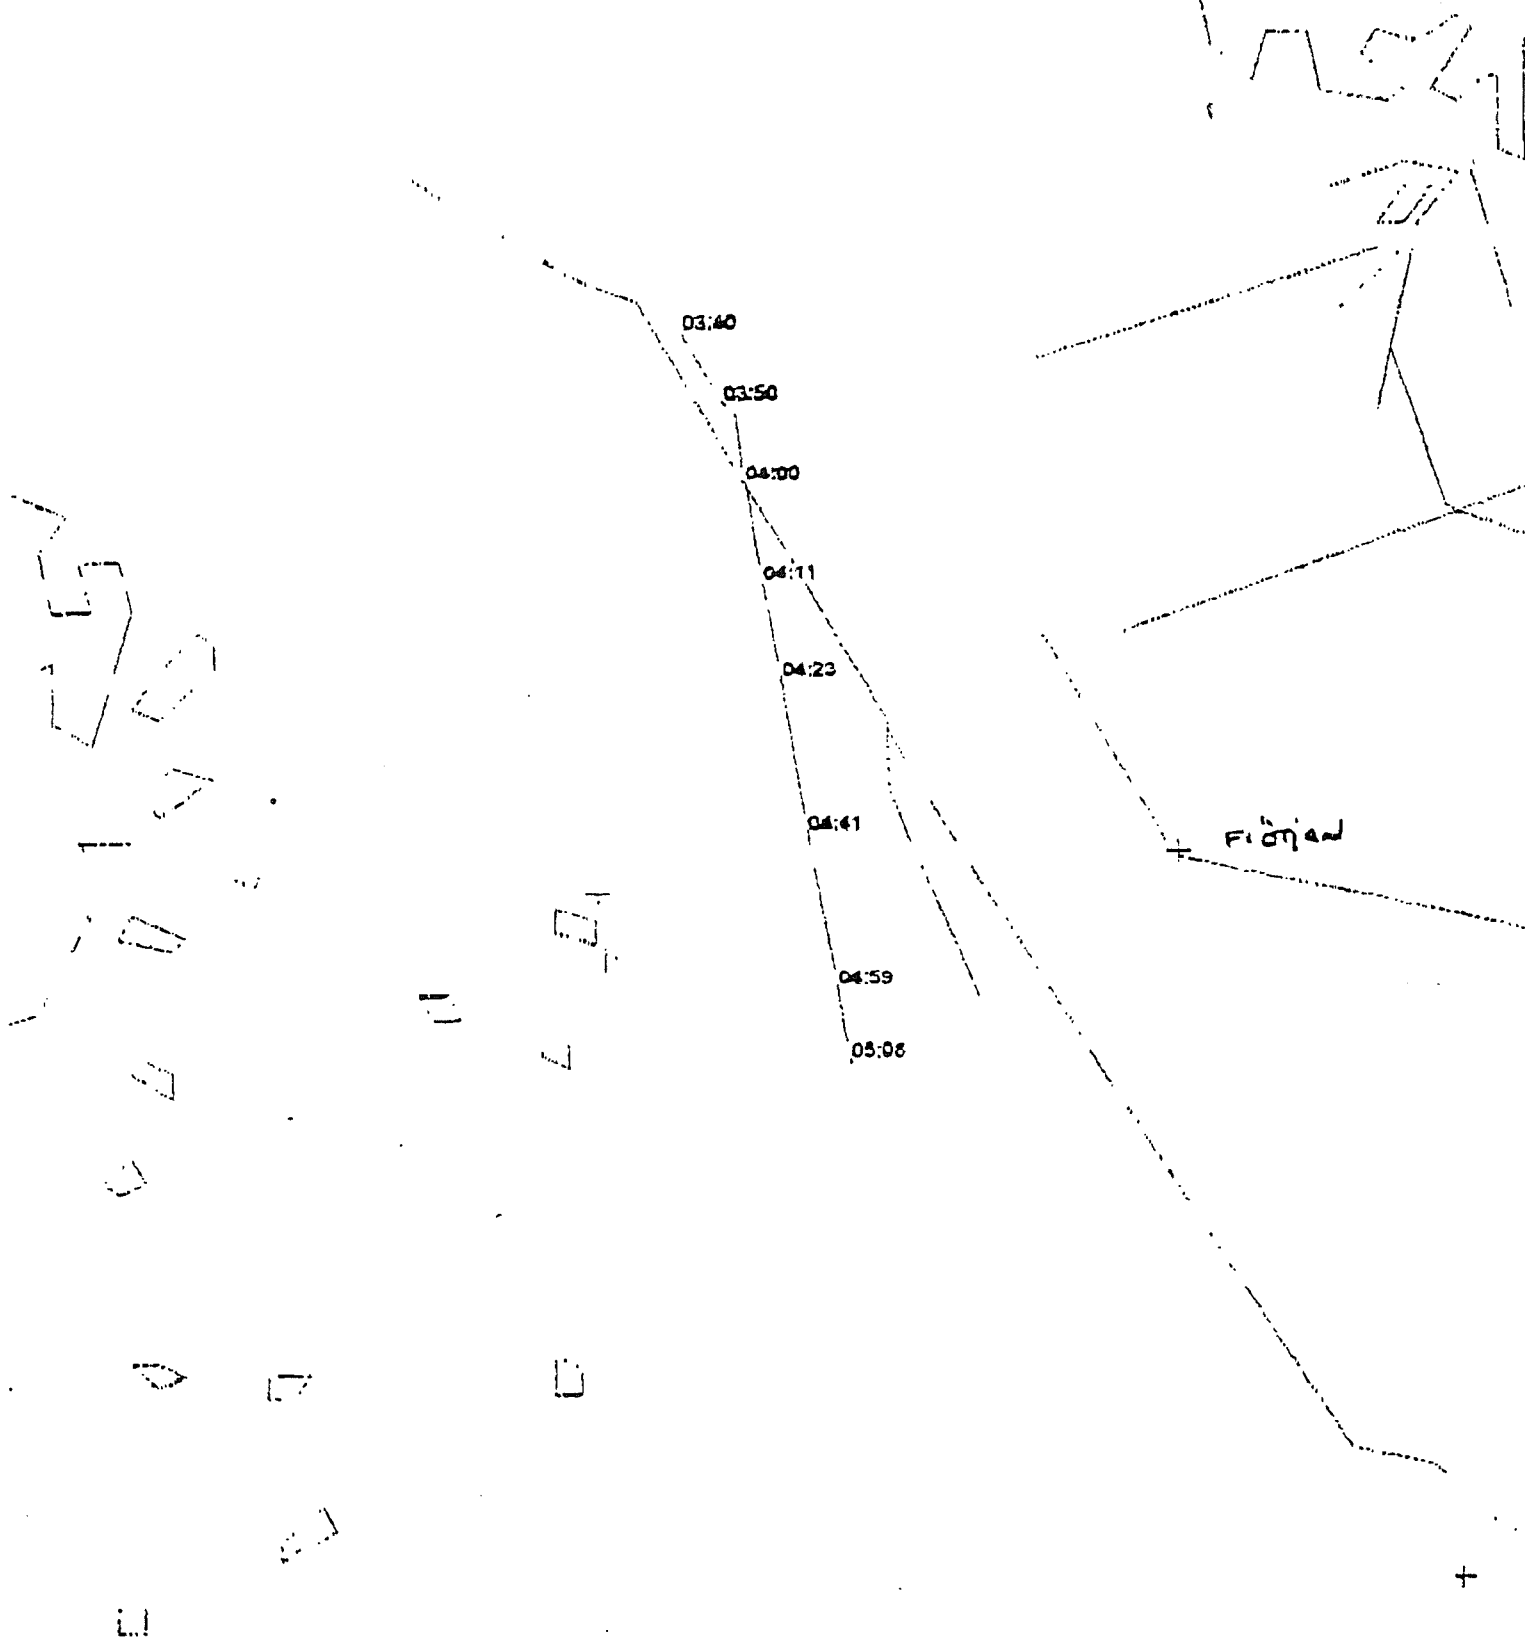
## REITTIRAPORTTI

Sambandscentralen i Mariehamn på Åland plottade HP från 0240 till 0408 svensk tid (se bil.). Plottret visar att fartyget gjort en distinkt gir på 22° åt styrbord klockan 0251 och sedan behållit den nya kursen till 0408. I förlängningen av denna kurs ligger grundstötningspunkten 6,4 nm efter den sista plottade positionen. Även på ECDIS-anläggningen kunde man i efterhand se den ovan nämnda styrbordsgiren. Ö erkände vid sjöförklaringen att han hade somnat på vakt men kunde inte förklara den 22-gradiga giren eftersom fartyget hela natten gått på automatstyrning.

- Vaktens matros gick vid sjöförklaringen ed på att han besökte bryggan och talade med Ö en gång i halvtimmen.
- Ö somnade på vakt.
- Enligt ett plotter från Sambandscentralen i Mariehamn på Åland gjorde HP en 22-gradig gir åt styrbord klockan 0251 och fortsatte sedan på den nya kursen drygt 2 timmar innan fartyget grundstötte på Ytterberget.
