**HAVERIRAPPORT rörande  
kemikalietankfartyget UNITED  
TRANSPORTER -SBAZ- brand i  
maskinrum 1999-05-07**

# kemikalietankfartyget UNITED TRANSPORTER -SBAZ- brand i maskinrum 1999-05-07

Vår beteckning: 080201-9935204  
Utredningsstaben Bd Björn Molin, 011-19 13 27

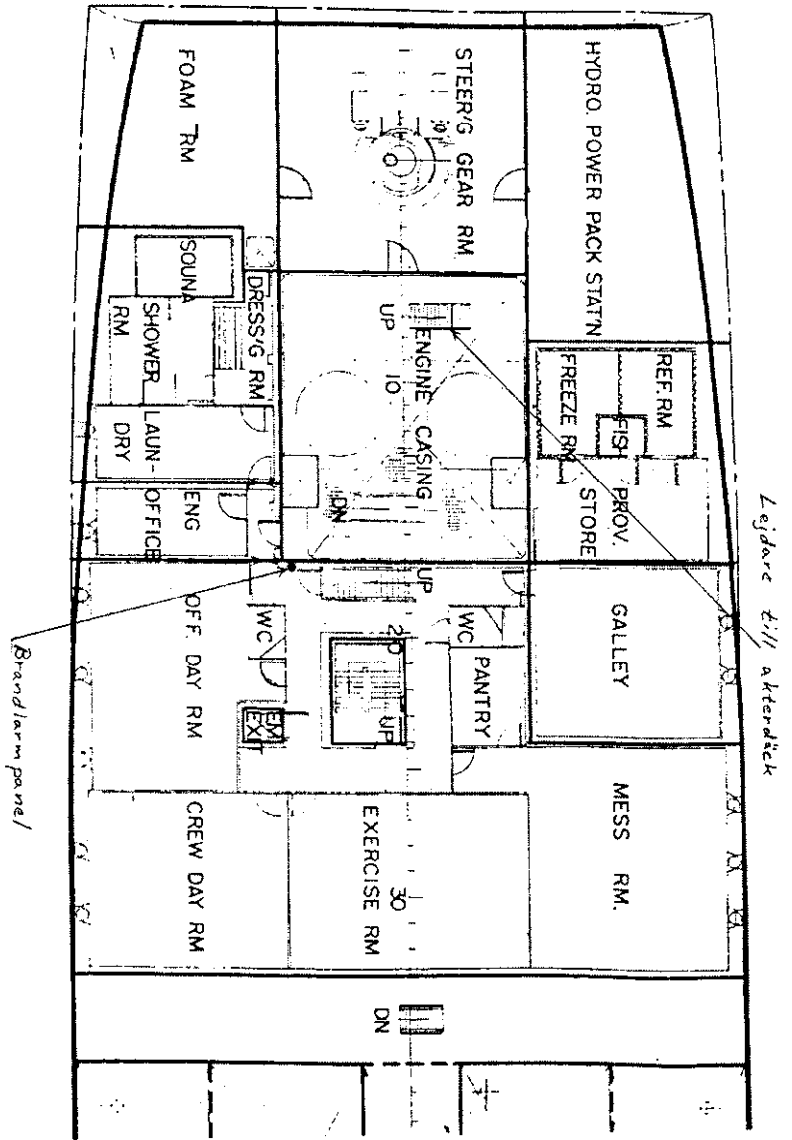
Bilaga: Ritningsdetalj huvuddäck

Power pack rummet var placerat på fartygets huvuddäck (se bilaga) akterut om babord. Rummet kunde endast nå genom en dörr som ledde från det angränsande styrmaskinrummet. Utanför dörren till styrmaskinrummet fanns en lejdare som ledde upp till akterdäcket.
