**RAPPORT rörande personskada på
skolfartyget INGO - SIXW - 1999-07-02**

Vår beteckning 080201-9935736

Utredningsstaben Sten Anderson, 011-191269

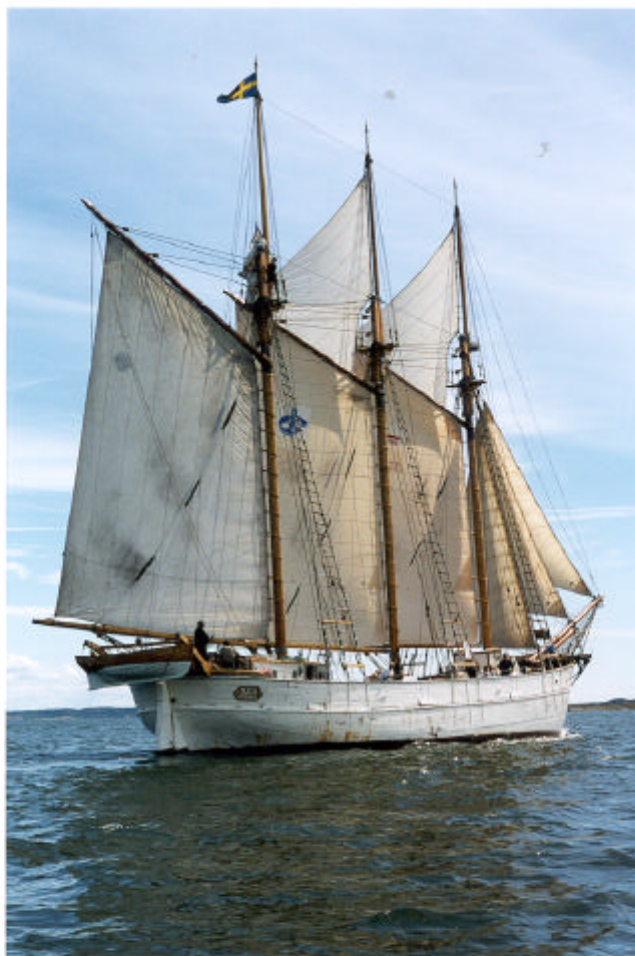
Ingo var utrustad med tre master (se försättsbilden) som förifrån benämnes fockmast, stormast och mesanmast och som var och en bestod av undermast och toppstång. Undermasterna var cirka 16 meter och toppstängerna cirka 8 meter höga. Vid övergången mellan de två delarna fanns på varje mast en salning som sträckte sig cirka 1,5 meter tvärskepps ut från masten på varje sida. Från salningarna gick, på var sida, två stängvant upp till toppen av stängerna. Dessa hjälpte till att staga upp toppstängerna. Från strax under salningarna gick också två vant på var sida ner till röstjärn som var monterade i bordläggning och brädgång. Vanten var till för att i sidled staga upp undermasterna. Mellan de undre vanten fanns vevlingar av tågvirke på vilka man kunde äntra upp till salningarna. Motsvarande vevlingar fanns inte mellan stängvanten.
