# RAPPORT

## Passagerarfartyget SPEEDO I -SLXA- grundstötning 2000-09-28

Vår beteckning: 080201-0036235  
Utredningsenheten Björn Molin, 011 19 13 27

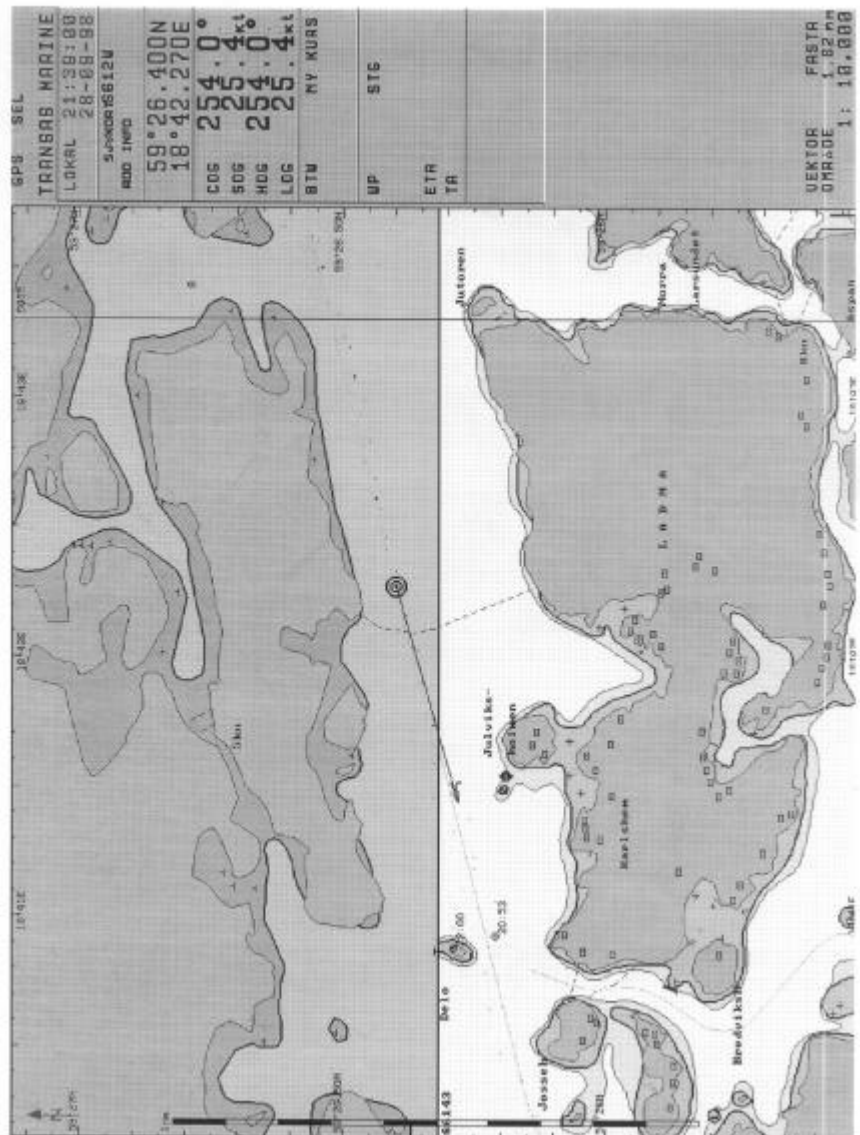
Bilaga 1

Fartyget befann sig cirka 1,5 M från Delö då befälhavaren upptäckte det okända ljuset. Med farten 25 knop förflyttade sig fartyget 0,42 M per minut varför man hade cirka 3,5 minuter kvar till Delö då ljuset upptäcktes. Kl 2139 hade S kursen 254° och befann sig 0,7 M från Delö på den planerade routen som gick söder om ön (se bilaga 1). Kl 2140 var kursen 249° och avståndet till Delö var knappt 0,3 M (se bilaga 2). Mellan kl 2140 tills grundstötningen inträffade (se bilaga 3) har befälhavaren gjort en

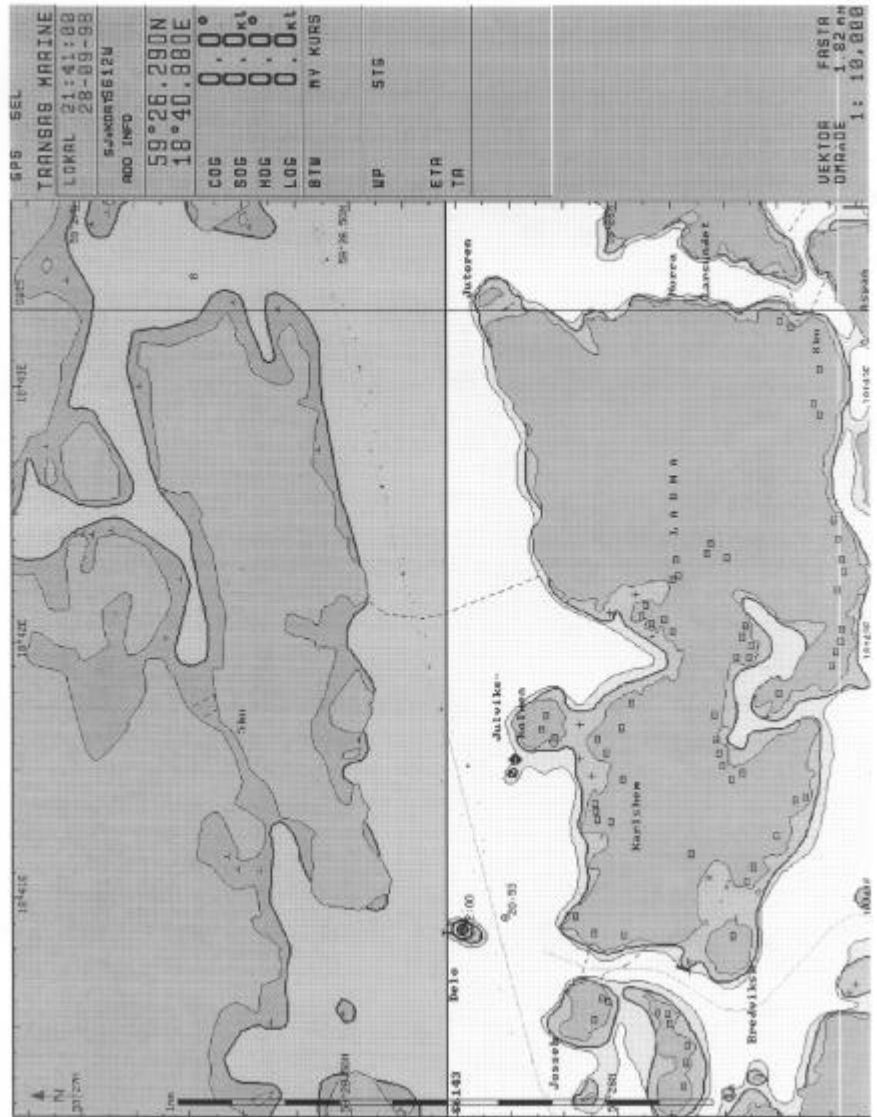
Bilaga 3

kursändring åt styrbord på cirka 25°. Denna kraftiga kursändring har skett mindre än en minut före grundstötningen.
