# RAPPORT

**Fiskefartyget LL 751 VÄDERÖ af FISKETÅNGEN -  
SFMK - i kollision med pallastfartyget RISVAER -  
LMXY - 20 mars 2001**

Utredningsenheten Sten Anderson, 011-191269

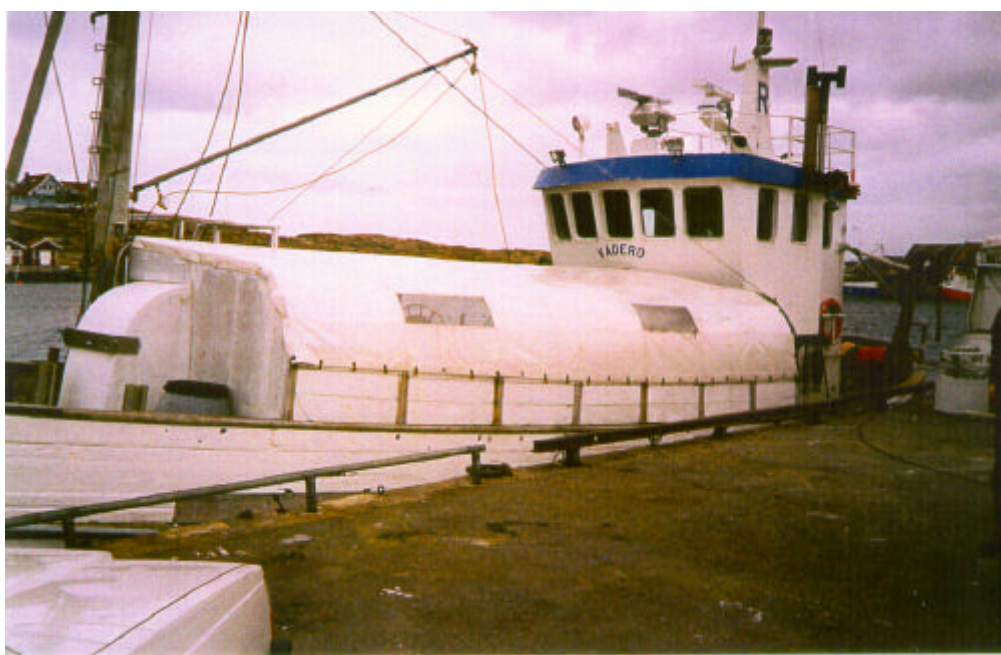
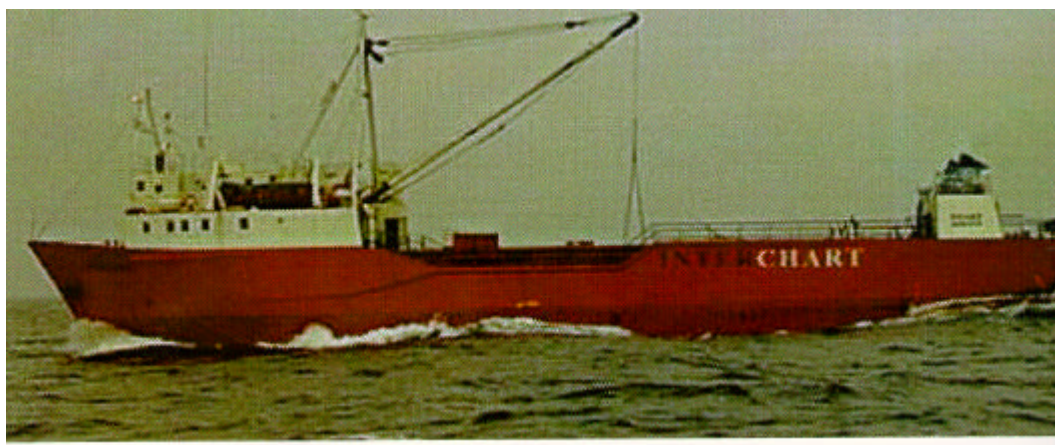
V träffade R cirka vinkelrätt i akterkant av sidoporten vid övergången från sidoport till bordläggning. På grund av R's framfart och att stäven troligen häktade i övergången slets stäven av åt styrbord.

Hela förskeppet, med bordläggning och däck, för om masten skräckte isär.
