Oljetankfartyget OKTAVIUS -SLNZ- grundstötning 19 maj 2001

Vår beteckning: 080201-0127559
Utredningsenheten Björn Molin, 011-19 13 27

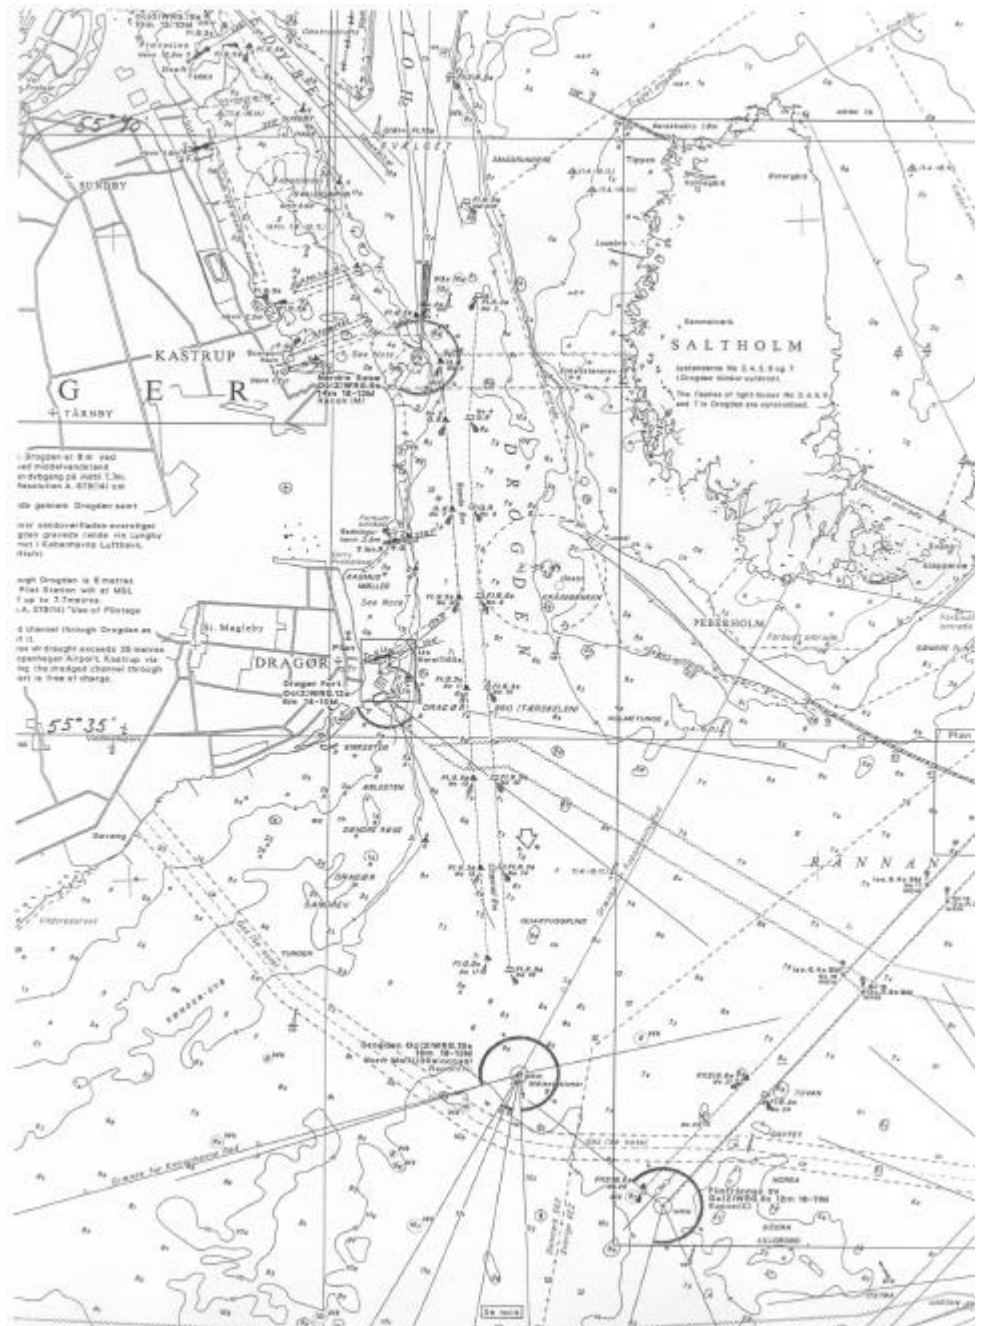
Bilaga

Vid passage av boj 15 (se sjökortsbilaga) mötte man ett nordgående tankfartyg. Från O hade befälhavaren observerat att det mötande fartyget av strömmen sattes mot mitten av farleden. Han höll därför en kurs som ledde tätt på boj 15 för att ge plats för det andra fartyget.

Drogdenrännan är en muddrad ränna med 8 meters djup vid medelvatten. Bojar finns utsatta för att markera farledens gränser (se sjökortsbilaga).
