Kemikalietankfartyget CT SKY -SENG- grundstötning den 29 november 2001

Vår beteckning: 080201-0129291
Utredningsenheten Björn Molin, 011-19 13 27

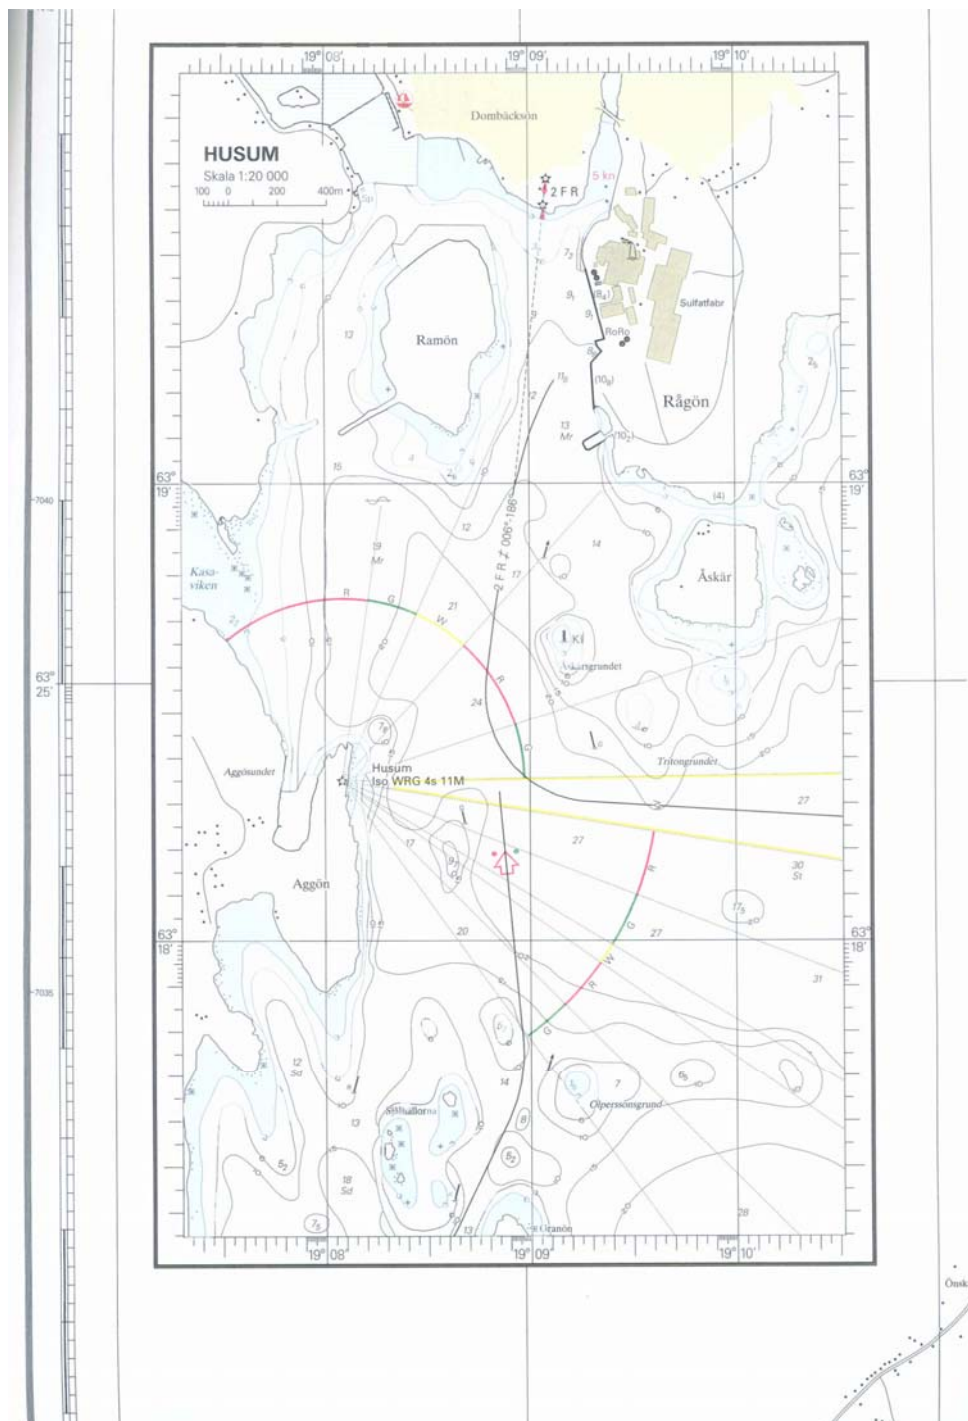
Bilaga: Sjökortsutdrag

Lotsen gick tillsammans med befälhavaren på sjökortet igenom utseglingen från Husum. I fartygets radarapparater ställdes den variabla avståndsringen in på 0,4 M som var det avstånd som skulle hållas till Åskär (se sjökortsutdrag) vid rundningen av ön.

När fartyget lämnade lots befann det sig i en av fyren Husums vita sektorer. C har sedan passerat en röd sektor och en grön sektor varefter man kom in i den vita sektor som ledde ut till fritt vatten. Befälhavaren har missat den vita sektorn och fortsatt på kursen cirka 186°. Fartyget har därefter passerat genom ytterligare en röd, en grön, en vit, en röd och till sist grundstött i en grön sektor. Befälhavaren borde ha påbörjat en babordsgir till cirka 95° redan när fartyget kom in i den första gröna sektorn.

Då fartyget hade fyren Husum tvärs om styrbord var man inne i den vita sektor som ledde ut till fritt vatten. C har sedan fortsatt cirka 0,4 M sydvart på kursen cirka 186° och måste ha haft fyren cirka 45° akter om tvärs då giren påbörjades.

I initialskedet av giren tände befälhavaren en strålkastare som riktades åt styrbord för att visuellt försöka få syn på den röda pricken utanför fyren Husum. Den röda pricken befann sig då cirka 0,3 M akter om fartyget. C framfördes något väster om enslinjen som ledde sydvart från Husum och måste ha passerat mycket tätt på den röda pricken. Befälhavaren borde i ett tidigare skede ha insett att man kommit alldeles för långt sydvart.
