# RAPPORT

## Tankfartyget TÄRNSJÖ - SEOR - grundstötning 2001-12-06

Vår beteckning: 080201-0129292  
Utredningsenheten Sten Anderson, 011-191269

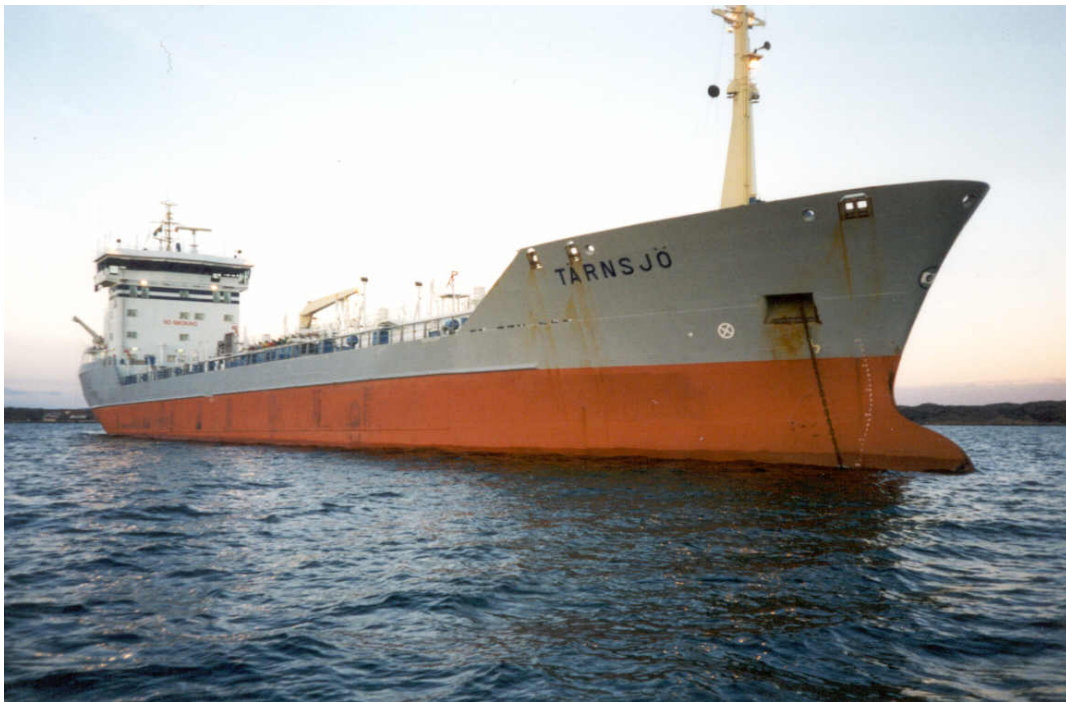
I samband med mötet styrbord mot styrbord kallade VTS (Vessel Traffic Service) i Göteborg upp T som gjordes uppmärksam på att fartyget låg fel i farleden. En babordsgir påbörjades men den kom för sent. Fartyget fick grundkänning klockan 18.52 2001-12-06 på Svinholmsgrundet på position N 57° 40',46 E 11° 48',49 men fastnade inte.
