RAPPORT

Torrlastfartyget NOREN, SHZT, lastförskjutning 25 januari, 2002

Vår beteckning: 080201-02-15369
Utredningsenheten Sten Anderson, 011-191269

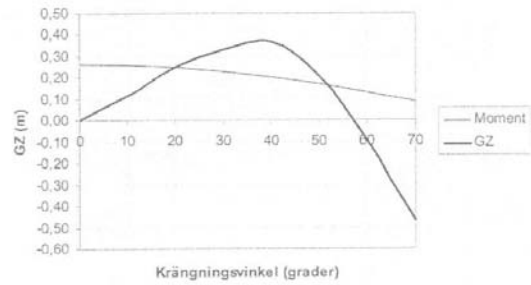
DEG	KN (TAB)	GZ	
10	1.34	1	0.117
20	2.66	2	0.247
30	3.94	3	0.328
40	4.66	4	0.364
50	4.59	5	0.336
60	3.99	6	0.259
70	2.14	7	-0.654

GZ values only calculated between 4.0 and 7.0 meters draft.

ANGLE	GZ	F	GZ X F	F	GZ X F
10	0.117	1	0.117	4	0.469
20	0.247	2	0.494	2	0.493
30	0.328	3	0.984	4	1.312
40	0.364	4	1.456	1	0.364
		1.420		1	2.638

Area to 30 deg min r 0.055 mrad 168.5 X (GZ X F)/200 0.093 mrad
 Area to 40 deg min r 0.09 mrad 62.8 X (GZ X F)/100 0.153 mrad
 Area 30 to 40 deg m 0.03 mrad 0.060 mrad
 GZ min Req: 0.20 m (0.25) At min 30 Deg (40 DEG - 30 DEG)
 GZmax not less than 20 deg.
 DMe min 0.15 m (0.10).
 Wide of stabilityrange not less than 60 deg.
 Varden inom (parantes) för fartyg med timmersäcklast.

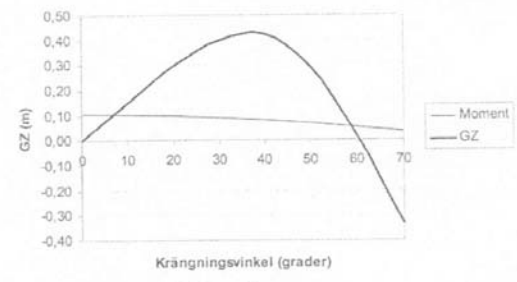
DEG	KN (TAB)	GZ	
10	1.34	1	0.140
20	2.64	2	0.295
30	3.92	3	0.269
40	4.83	4	0.425
50	5.94	5	0.293
60	5.95	6	0.019
70	6.11	7	-0.331

GZ values only calculated between 4.0 and 7.5 meters draft.

ANGLE	GZ	F	GZ X F	F	GZ X F
10	0.140	1	0.140	1	0.140
20	0.295	2	0.590	2	0.590
30	0.269	3	0.807	3	0.807
40	0.425	4	1.700	4	1.700
			1.739		3.212

Area to 30 deg min ± 0.095 mrad 100.5 X (GZ X F) / 1000 0.114 mrad
