Torrlastfartyget **NORDGARD**, SHWJ, i kollision med ro-ro fartyget **STYRSÖ**, OJDM, 31 jan 2002

Vår beteckning: 080201-02-15485

Utredningsenheten Jörgen Zachau 011-19 12 73
Rapporten finns även www.sjofartsverket.se (Webbtjänst -
på vår hemsida Press - Rapporter/remisser)
Eftertryck tillåts med angivande av källan

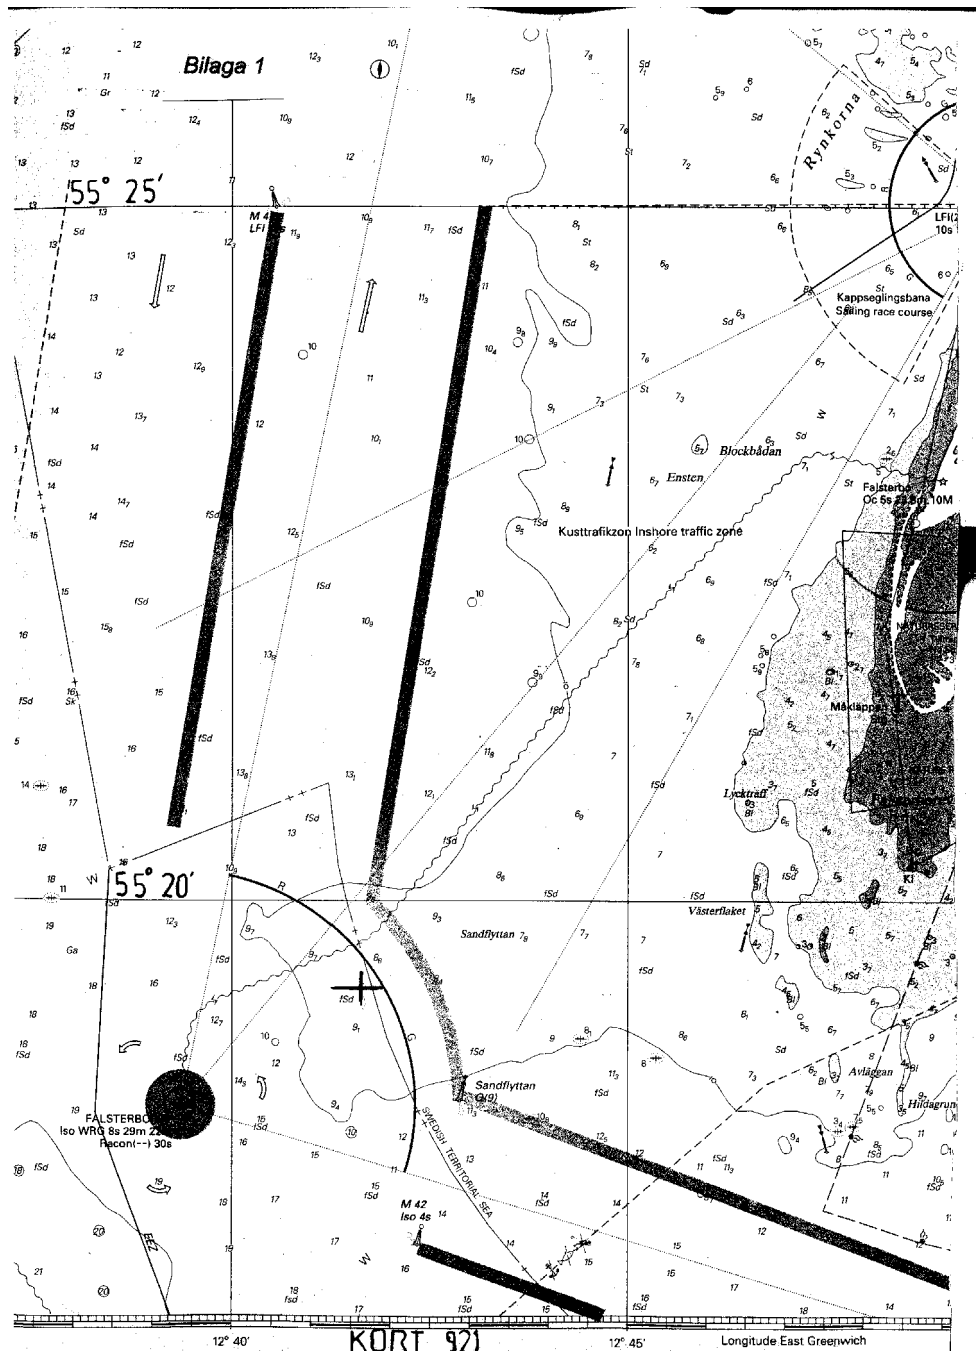
På kvällen strax efter passage av Sandflyttans boj (se sjökortsutdrag) höll Nordgard på att passera ett fartyg på sin styrbordssida på ett avstånd av ca. 0.3 M. Ett annat fartyg, Styrso, kom på styrbordssidan i ett försök att passera mellan de förstnämnda. Interaktion uppstod och Nordgard och Styrso kolliderade. Nordgard fick ganska omfattande skador medan Styrso knappt fick några alls.

Kollisionen inträffade någon distansminut nordost om fyren Falsterborev. Enligt Nordgards anteckningar var positionen N 55°19' 4, E 012° 41' 6, klockan 2223. Fartygen var på väg västerut (Nordgard från Finland till Norge och Styrso från Gävle till Chatham, Storbritannien) för att gira in i Öresund och hade strax innan girat vid passage av Sandflyttans boj.

Då Nordgard passerade Sandflyttan hade man fortfarande den ena medgångaren tvärs. Denna medgångare passerade tätt intill Sandflyttan. Man ändrade kurs samtidigt med medgångaren och följde alltså denna parallellt med ett inbördes avstånd på 0,3 M. Avståndet hölls med hjälp av en avståndsring på radarn.
