RAPPORT

Torrlastfartyget MOLLY, J8B2503, i kollision med slussport 8 juli, 2002

Vår beteckning: 080202-02-16913
Utredningsenheten Sten Anderson, 011-191269

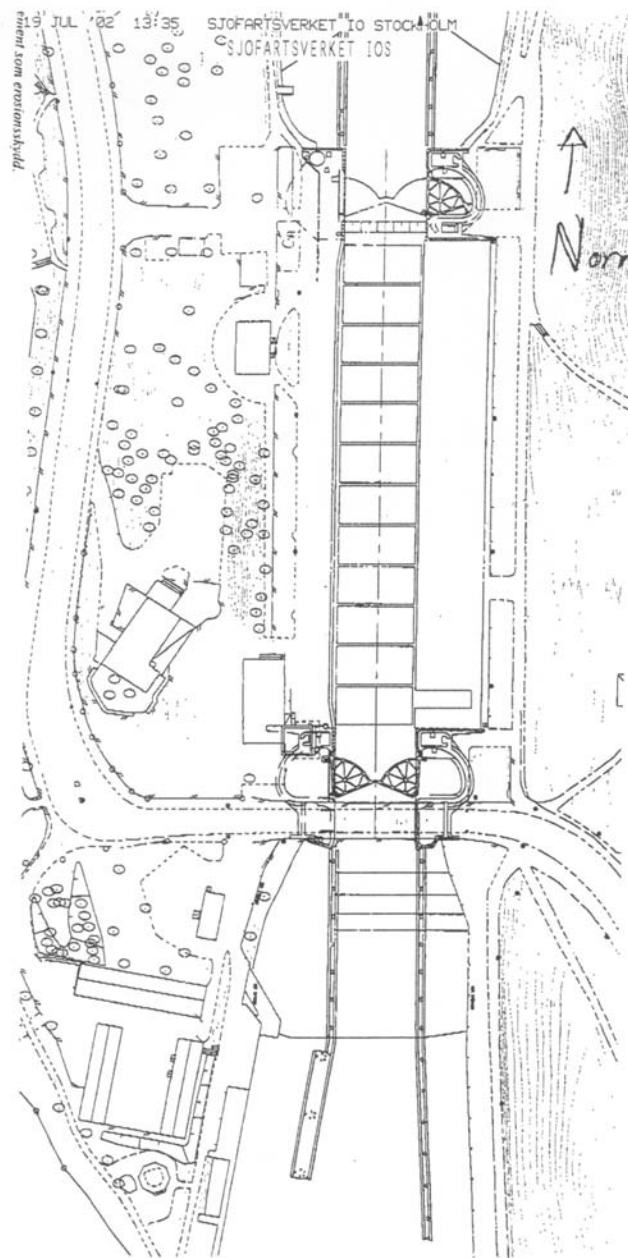
Bilaga

2.6 Södertälje sluss (se bilaga)

Slussens längd, bredd och djup är 135 meter, 19,6 meter respektive 8,0 meter. Vattendjupet anges för slussströsklarna vid medelvatten.

Varje slussport består av två dörrar tillverkade i stål som är lagrade i slussmurarna och är i öppet läge infällda i recceser i murarna. De södra dörrarna stänger mot centrum och bildar i stängt läge en liten vinkel in mot slussen.

Den södra porten, som träffades vid kollisionen, försköts cirka en meter ur sitt yttre läge. Den gick förbi anslag i slussmuren. Anslagen utgör stopplägen i normalfallet.
