# RAPPORT

## Ropax-färjan LÜBECK LINK -SICD- personskada den 25 januari 2003

Vår beteckning: 080201-03-15185  
Utredningsenheten Björn Molin, 011-19 13 27

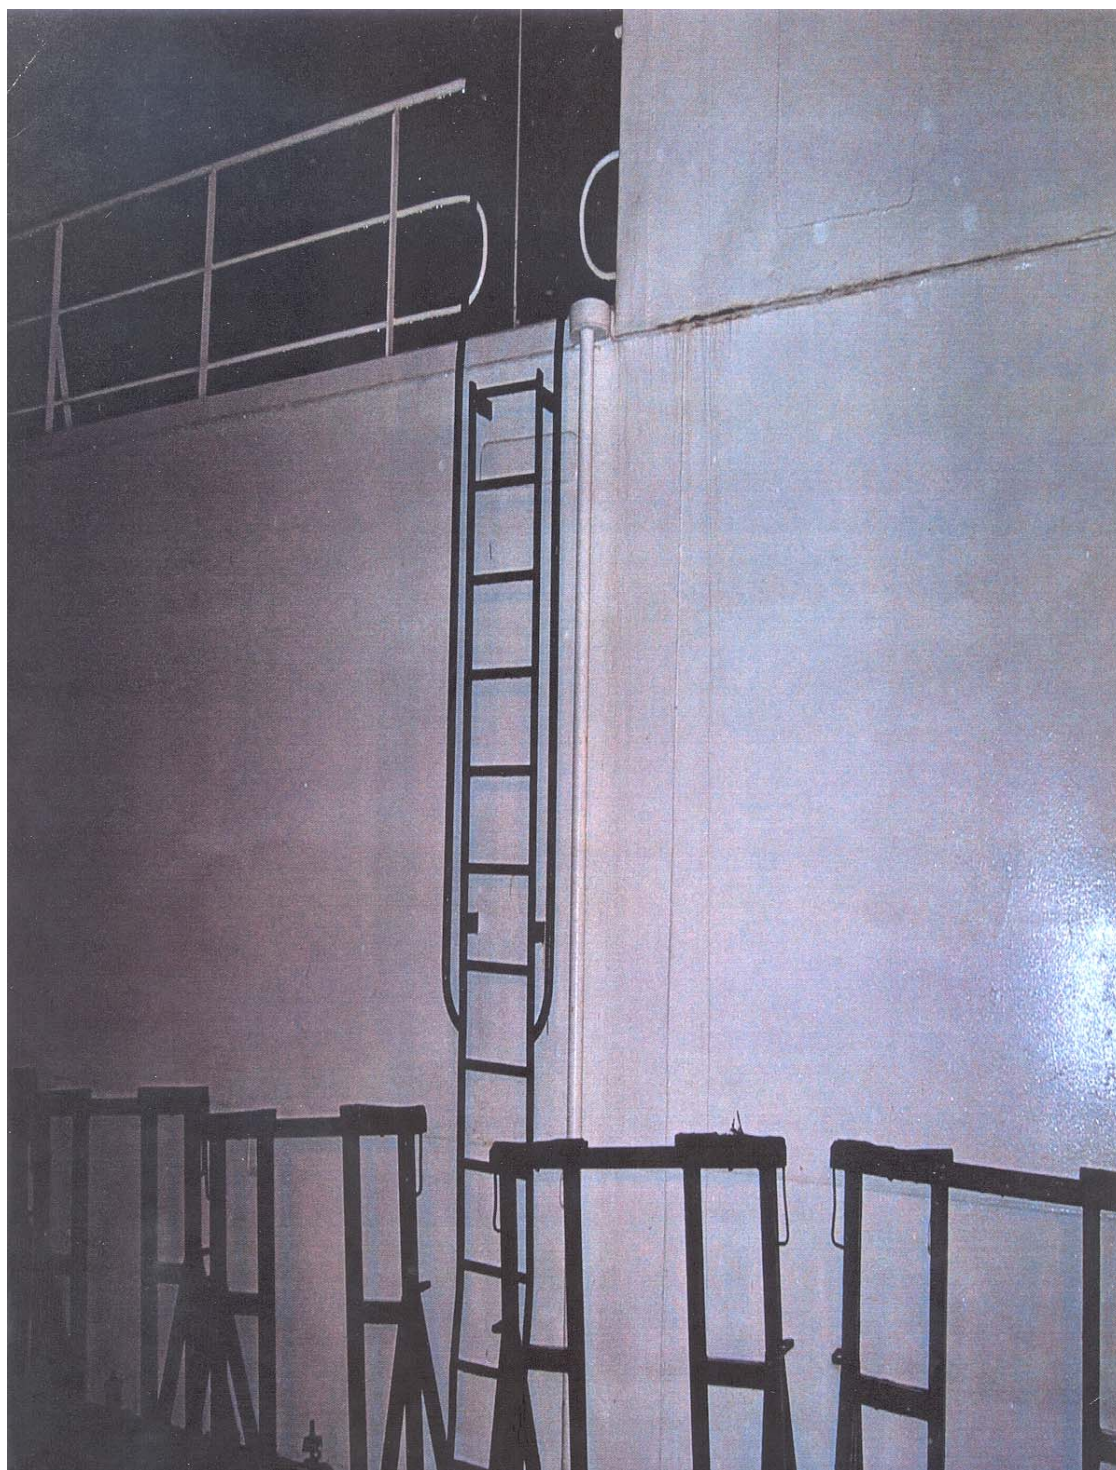
**Bilaga:** Foto på lejdaren

Den aktuella lejdaren var placerad på däck 6 för om styrbords skorsten och ledde upp till ett förråd. Lejdaren var lodrät och 3,70 meter hög. Lejdarstegen var gjorda av 24 mm fyrkantsstål som var 400 mm långa. Avståndet mellan lejdarstegen var 300 mm.

Då lejdaren var 3,70 meter hög fanns inget krav på att den skulle ha varit försedd med ryggskydd eller annan fallskyddsanordning.

Lejdaren synes också ha uppfyllt övriga krav i enlighet med kungörelsen.

Efter händelsen har den aktuella lejdaren flyttats till förkanten av förrådsutrymmet och försetts med ryggskydd.
