RAPPORT

Torrlastfartyget SOLVITA - J8B2235 - grundstötning 11 juli, 2003

Vår beteckning 080202-03-16440
Utredningsenheten Sten Anderson, 011-191269

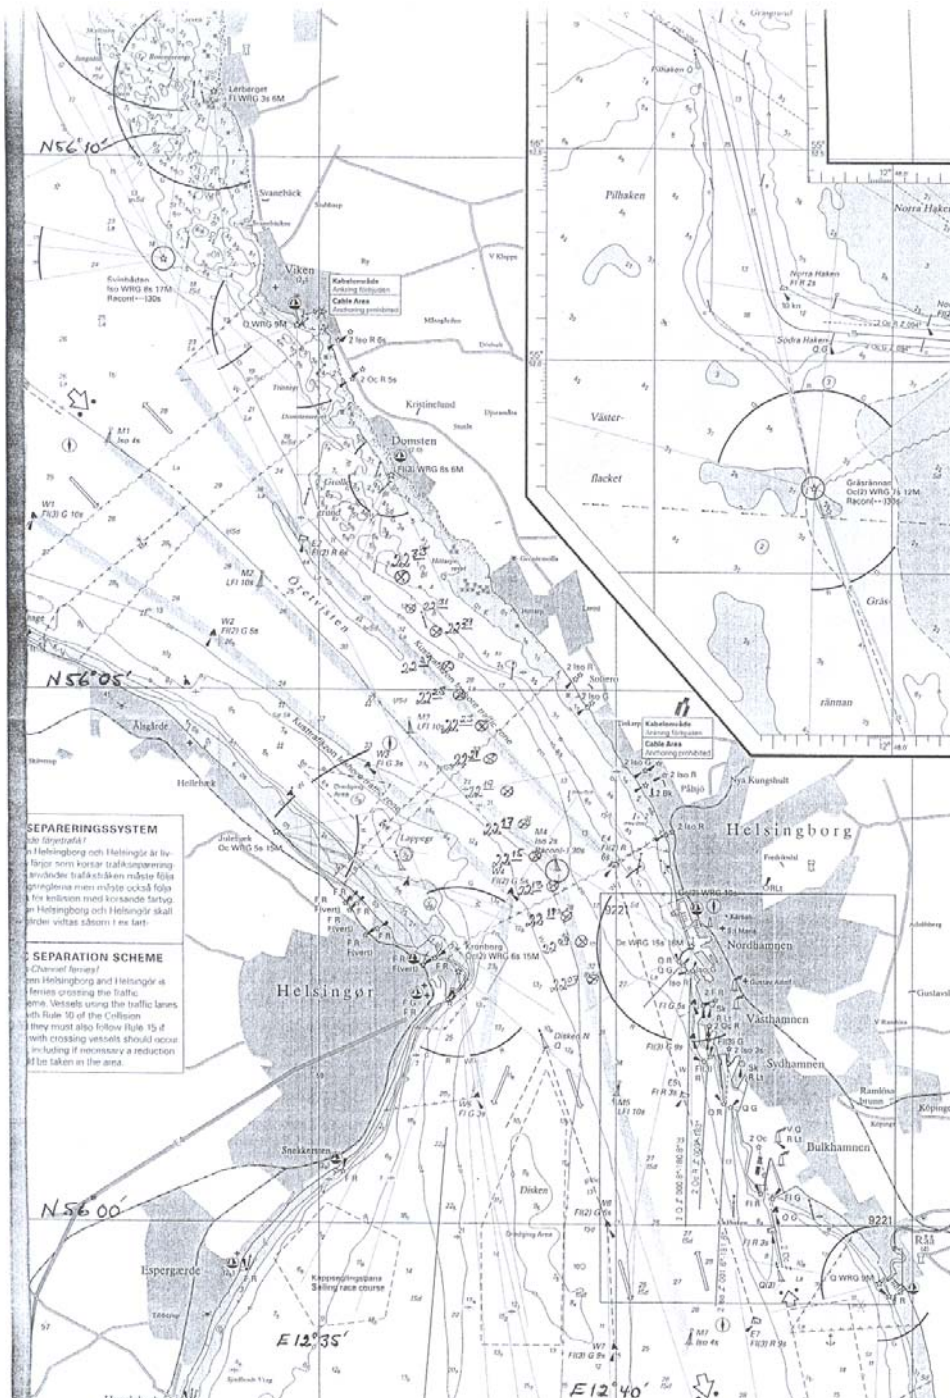
Bilaga: Sjökortsutdrag

Då man befann sig strax norr om Helsingborg observerade Sjöbevakningen att fartyget styrde mycket egendomliga kurser innan det grundstötte på Hittarpsrevet cirka 3 M (nautisk mil = 1852 meter) norr om Helsingborgs hamninlopp (se sjökortsutdrag). Vid förfrågan meddelades det att allt var normalt ombord och att fartyget stävade norrut med 9 knop.

Enligt det plott som presenterades av Marinens Radarcentral, och ingick i polisutredningen, passerade Solvita på fel sida om boj M4 så att man en kort period var över i det sydgående trafikstråket. Därefter styrdes ett stort antal olika kurser som varierade mellan 340° och 316° och som från M4 gav fartyget en medelkurs på cirka 333° vilket var en avvikelse från stråkets trafikriktning på 20°.

Klockan 22.33 grundstötte Solvita på position N 56° 06',05 E 12° 36',4 på Hittarpsrevet en knapp sjömil söder om Domstens hamn.
