Torrlastfartyget OOSTERBRUG, PJCQ - grundstötning i Malmö 16 sep 2003

SJÖFARTSINSPEKTIONEN

2004-01-08

Vår beteckning: 080202-03-16863
Utredningsenheten Jörgen Zachau, 011-19 12 73

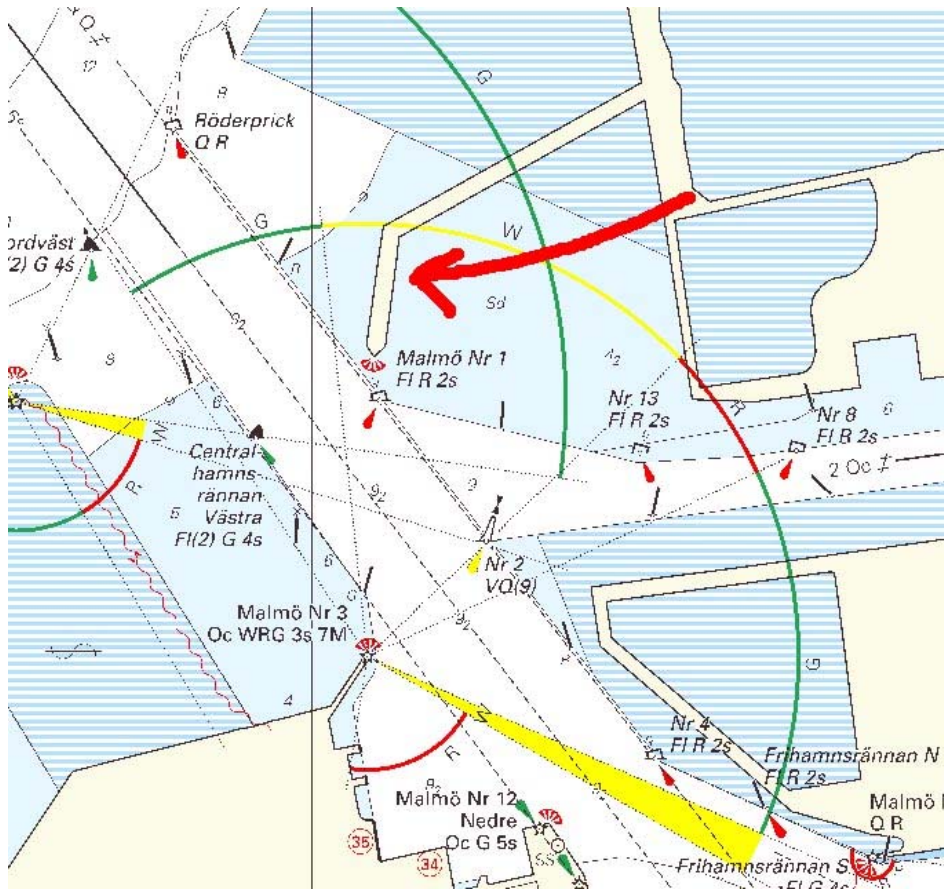
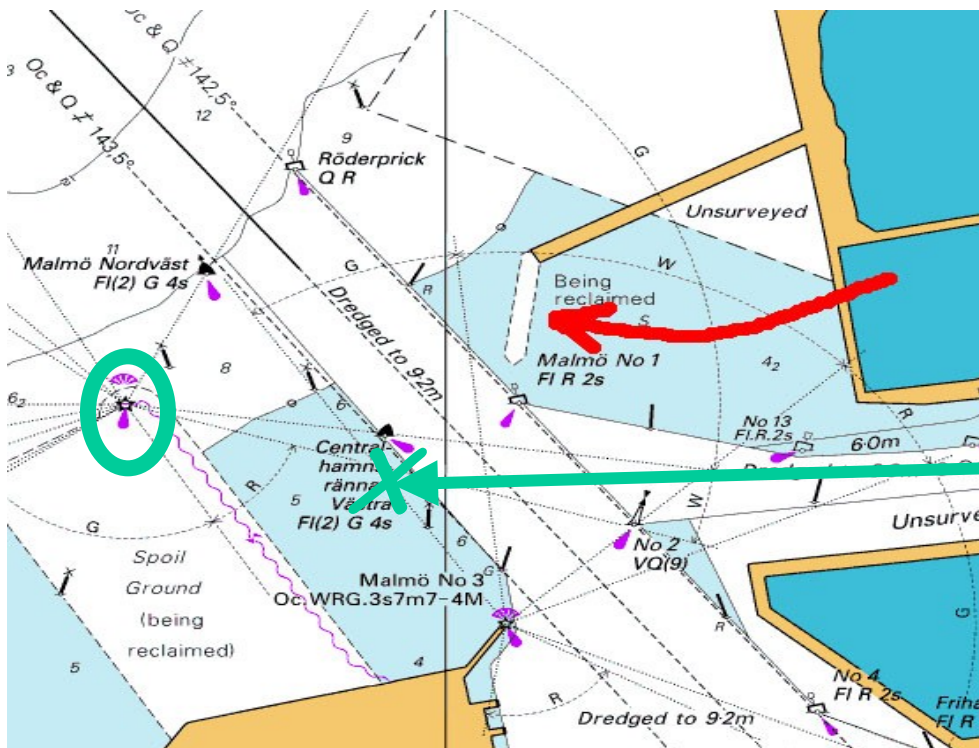
Det är uppenbart att den rättelse som meddelats från svenska sjökarteproducenten inte rättats på de brittiska korten. Orsaken till detta är inte känd. Hade rättelsen varit med på kortet hade befälhavarens tveksamhet om situationen sannolikt inte uppstått.

- Pirarmen som färdigställdes 1999 var inte införd på det sjökort som användes.
- Befälhavaren använde inte alternativa navigationsmetoder för att bekräfta positionen.

Överst det svenska 9211, nedan det brittiska BA 911. Fyren Malmö Vågbrötarbank, färdvägen och olycksplatsen markerade med grönt.

Efter händelsen har Sjöfartsverkets sjökarteenhet särskilt meddelat den brittiske kartproducenten om färdigställandet av pirarmen. Korrektionen har meddelats i brittiska NMs (Notice to Mariners) 5153 och publicerades 14 nov. 2003.
