Torrlastfartyget HANNES -J8B2554- grundstötning den 28 februari 2004

Vår beteckning 080202-04-15509
Utredningsenheten Björn Molin, 011-19 13 27

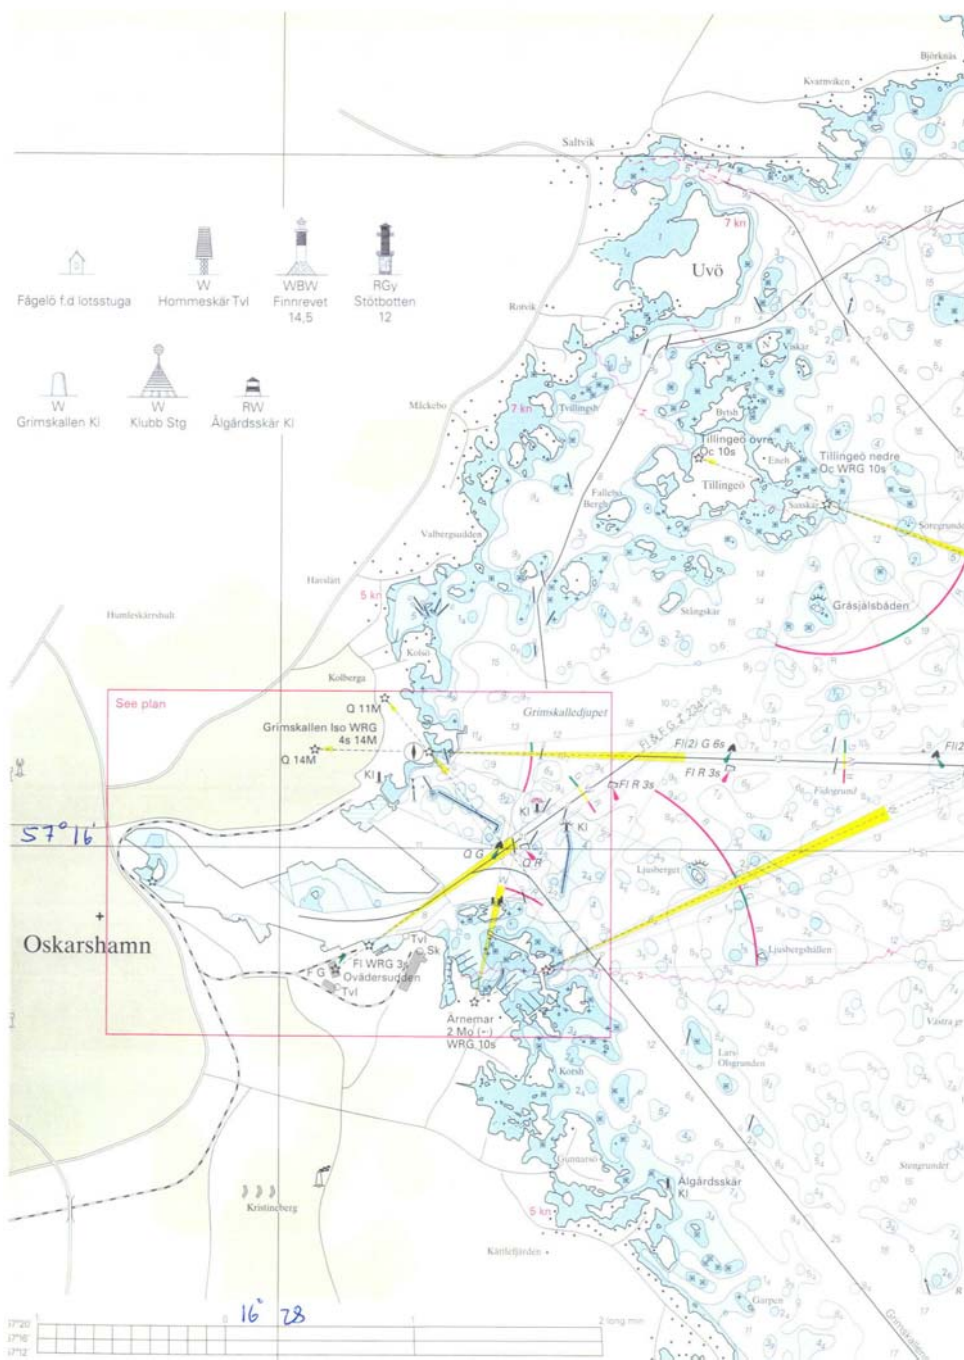
Bilaga 1: Sjökortsutdrag.

Av sektordata och det aktuella sjökortet framgår att Tillingeö nedres sektor mot söder ska visa rött sken från 339° till 020°. Efter att händelsen inträffade har mätningar visat att fyren har en kraftig överlysning som medför att den lyser rött där den ska vara skärmad. Mätningarna visade att fyrens sektor mot söder visar tydligt rött sken också mellan 020° och 072°. Fyren ska också visa rött sken i en sektor från 282° till 264°. Mätningarna visade att fyren visar tydligt rött sken även mellan 264° och 186°.

Sikten var mycket god och befälhavaren såg om babord ett rött ljus som han antog kom från den röda bojen. Det röda ljuset kom emellertid från fyren Tillingeö nedre vars röda sektor var betydligt större än vad som

angavs i sjökortet. Den klara sikten kan ha medverkat till att ljuset såg ut att vara närmare än vad som var fallet. Att fyrens röda sektor inte stämde överens med vad som visas i sjökortet har förvillat befälhavaren och därför medverkat till att händelsen inträffade.

Två av fyren Tillingeö nedres röda sektorer var större än vad som angavs i det aktuella sjökortet. Det har inte gått att fastställa sedan hur länge sektorerna avvikit från vad som anges i sjökortet. I vart fall har avvikelserna existerat de senaste cirka 15 åren. Detta innebär att de aktuella sektorerna avvek från vad som angavs i sjökortet då fyren överlämnades till Oskarshamn AB år 1991. Förhållandet synes inte ha uppmärksamats av lotsar eller de fartyg som regelbundet trafikerar hamnen.

Sjöfartsverket bör upprätta rutiner som säkerställer att man vid tillsyn och service av fyrar och andra sjömärken kontrollerar att sektorer och annan information stämmer överens med vad som anges i sjökorten. Det är också viktigt att lotsar och andra sjöfarande är uppmärksamma på och rapporterar avvikelser.
