# RAPPORT

## Passagerarfartyget MORGAN É THOLÉN - SFB-8172 - grundstötning med förlisning 16 mars, 2004

Vår beteckning 080201-04-15669  
Utredningsenheten Sten Anderson, 011-191269  
Rapporten finns även [www.sjofartsverket.se](http://www.sjofartsverket.se) Sjöfartsinspektionen  
på vår hemsida -Fartygsolycksutredningar (på+)  
-Haverirapporter  
Eftertryck tillåts med angivande av källan

2004-05-04

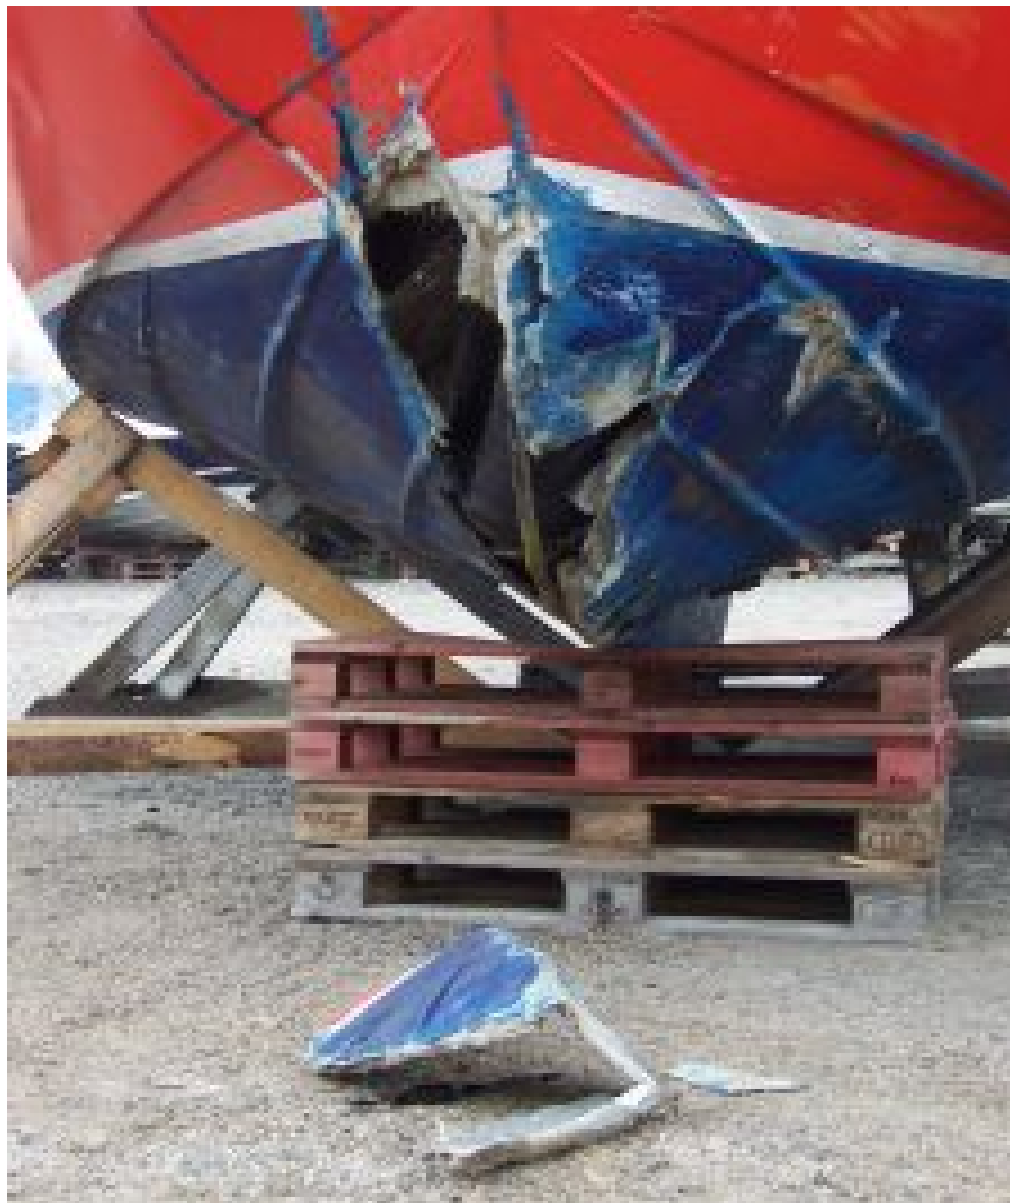
Bilaga 2

Morgan É Tholén sjönk på djupt vatten. En tid efter haveriet bärgades fartyget. Det kunde konstateras att förstävans kri var uppfläkt (se bilaga 2). För att få bästa torkmöjlighet av laminatet inför en eventuell reparation har varvet bant upp plasten i brottytorna och krossanvisningarna. Man har även

tagit bort en rätt stor bit som ligger på marken. Förfarandet gör att hålet är större än vad som orsakades vid grundstötningen.
