RAPPORT

Tankfartyget NEPTUNUS -SCEM- brand i maskinrummet den 21 maj 2004

Vår beteckning: 080202-04-16267
Utredningsenheten Björn Molin, 011-19 13 27

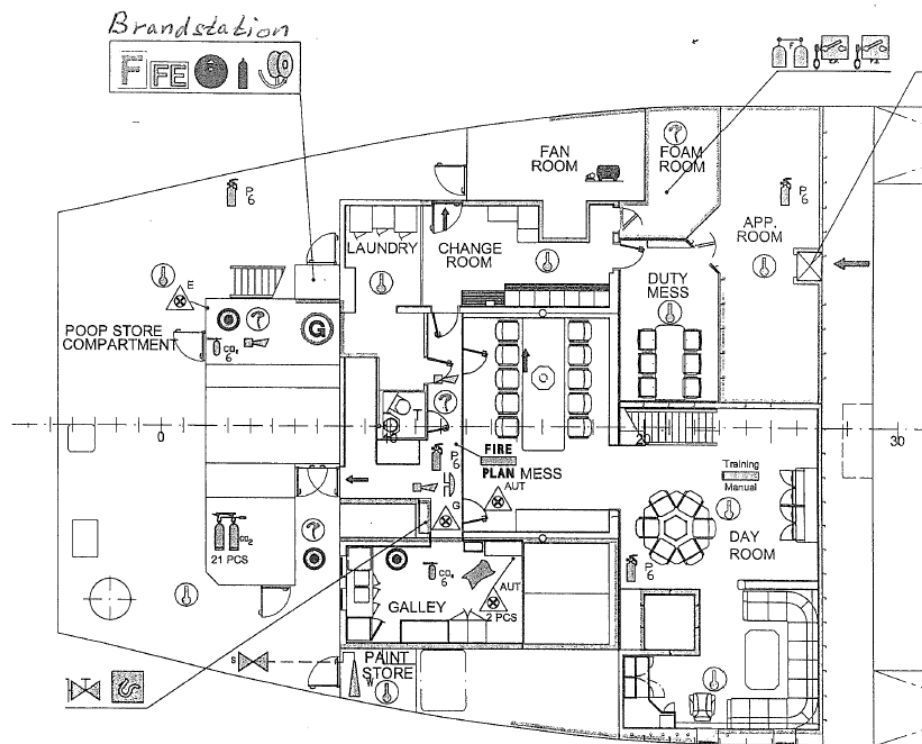
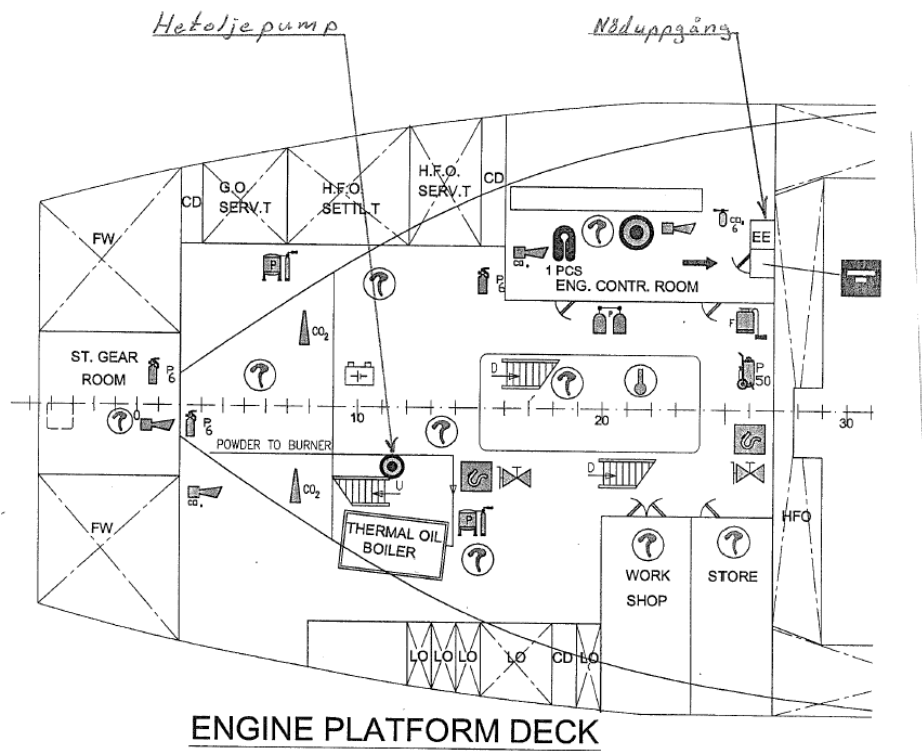
MAIN DECK

Brand utbröt vid en hetoljepump (se bilaga) i fartygets maskinrum den 21 maj 2004 klockan 0213 då fartyget befann sig i Kielkanalen på positionen N 53° 57',8 E 009° 15',1.

Från huvuddäcket ledde en lejdare ner till maskinrummet. Hetoljepumpen och hetoljepannan var placerade omedelbart nedanför lejdaren (se bilaga).

Sannolikt orsakades branden av varmgång i ett lager i hetoljepumpen. Het olja har då troligen sprutat ut och antänts mot heta maskindelar.
