Roropassagerarfartyget ISABELLA - OIZD- i kollision med torrlastfartyget ROSPIGGEN -SKBE- den 30 augusti 2004

Vår beteckning: 080202-04-16921 resp. 080201-04-16922
Utredningsenheten Björn Molin, 011-19 13 27

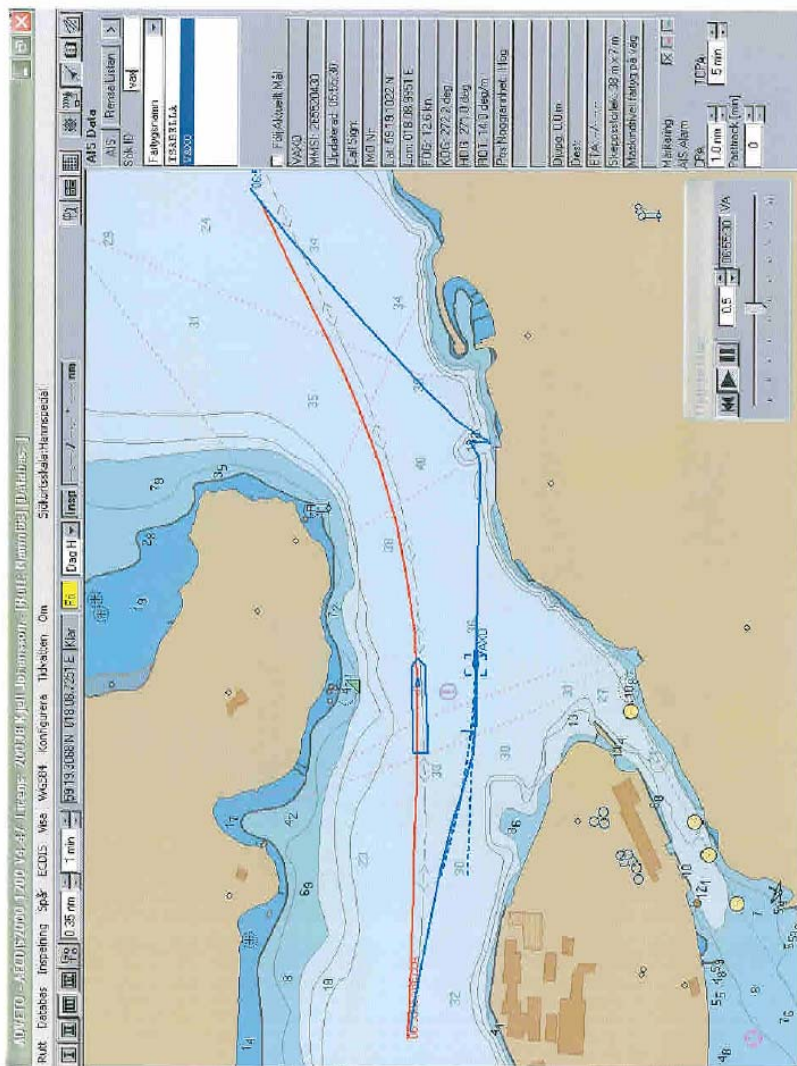
Bilaga 5

Isabella och Vaxö var utrustade med AIS och deras ungefärliga inbördes placering i farleden då kollisionen inträffade visas i bilaga 5. Rospiggen saknade AIS men hennes placering i förhållande till Isabella och Vaxö före det att hon försvann från Isabellas inspelade radarbild framgår av bilaga 6. Av bilderna kan utläsas att den inbördes placeringen av fartygen också tyder på att Rospiggen har girat babord för att öka passageavståndet till Vaxö.

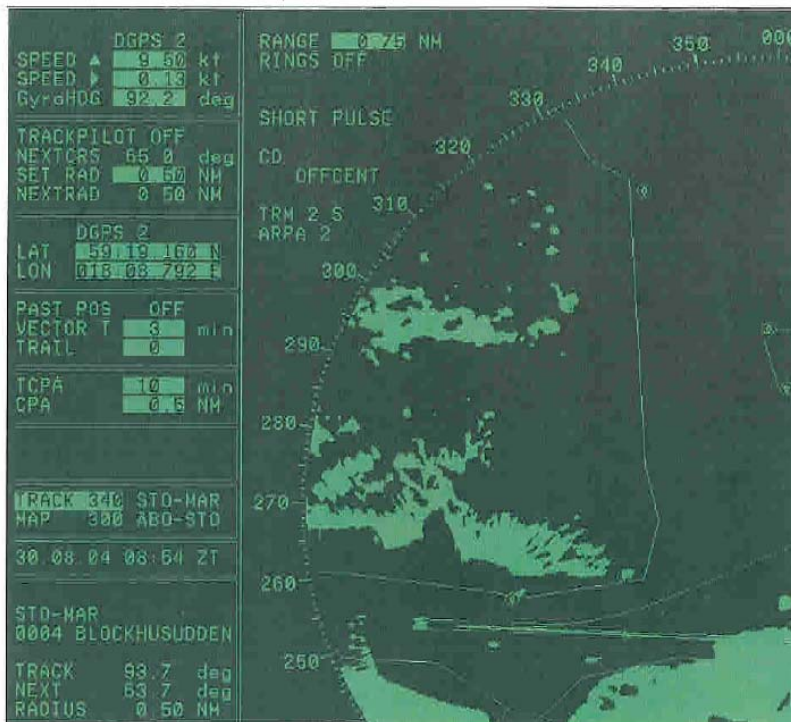
Bilaga 6

Isabellas befälhavare har uppgett att fartygen befann sig på parallella kurser då Rospiggen försvann på radarskärmen. Av Isabellas radarbilder från VDR:en kan utläsas att Rospiggen gick ut ur Danvikskanalen kort efter det att Isabella lämnade kaj. Rospiggen höll väl till styrbord i farleden och passerade syd om Finnbodabojen. Hon höll också väl till styrbord vid passage av kajen vid Kvarnholmen.

I höjd med att Rospiggen passerade Kvarnen Tre Kronor kan utläsas att hon började dra sig babord i farleden. Kort därefter avgick Vaxö från Nacka Strand. Av de följande radarbilderna framgår att Isabella och Rospiggen inte gick på parallella kurser då Rospiggen försvann på radarskärmen. På Isabellas brygga borde man ha observerat att Rospiggen

kontinuerligt drog sig babord i farleden. Förhållandet tyder på att man på Isabellas brygga inte tillräckligt noggrant har följt upp passagen av Rospiggen.
