Bogserfartyget TUG NESTOR - LAOV5 - med pråmen BARNEY - SENQ - grundstötning 23 november, 2004

Vår beteckning 080202-04-17547 / 080201-04-17552

Utredningsenheten Sten Anderson, 011-191269

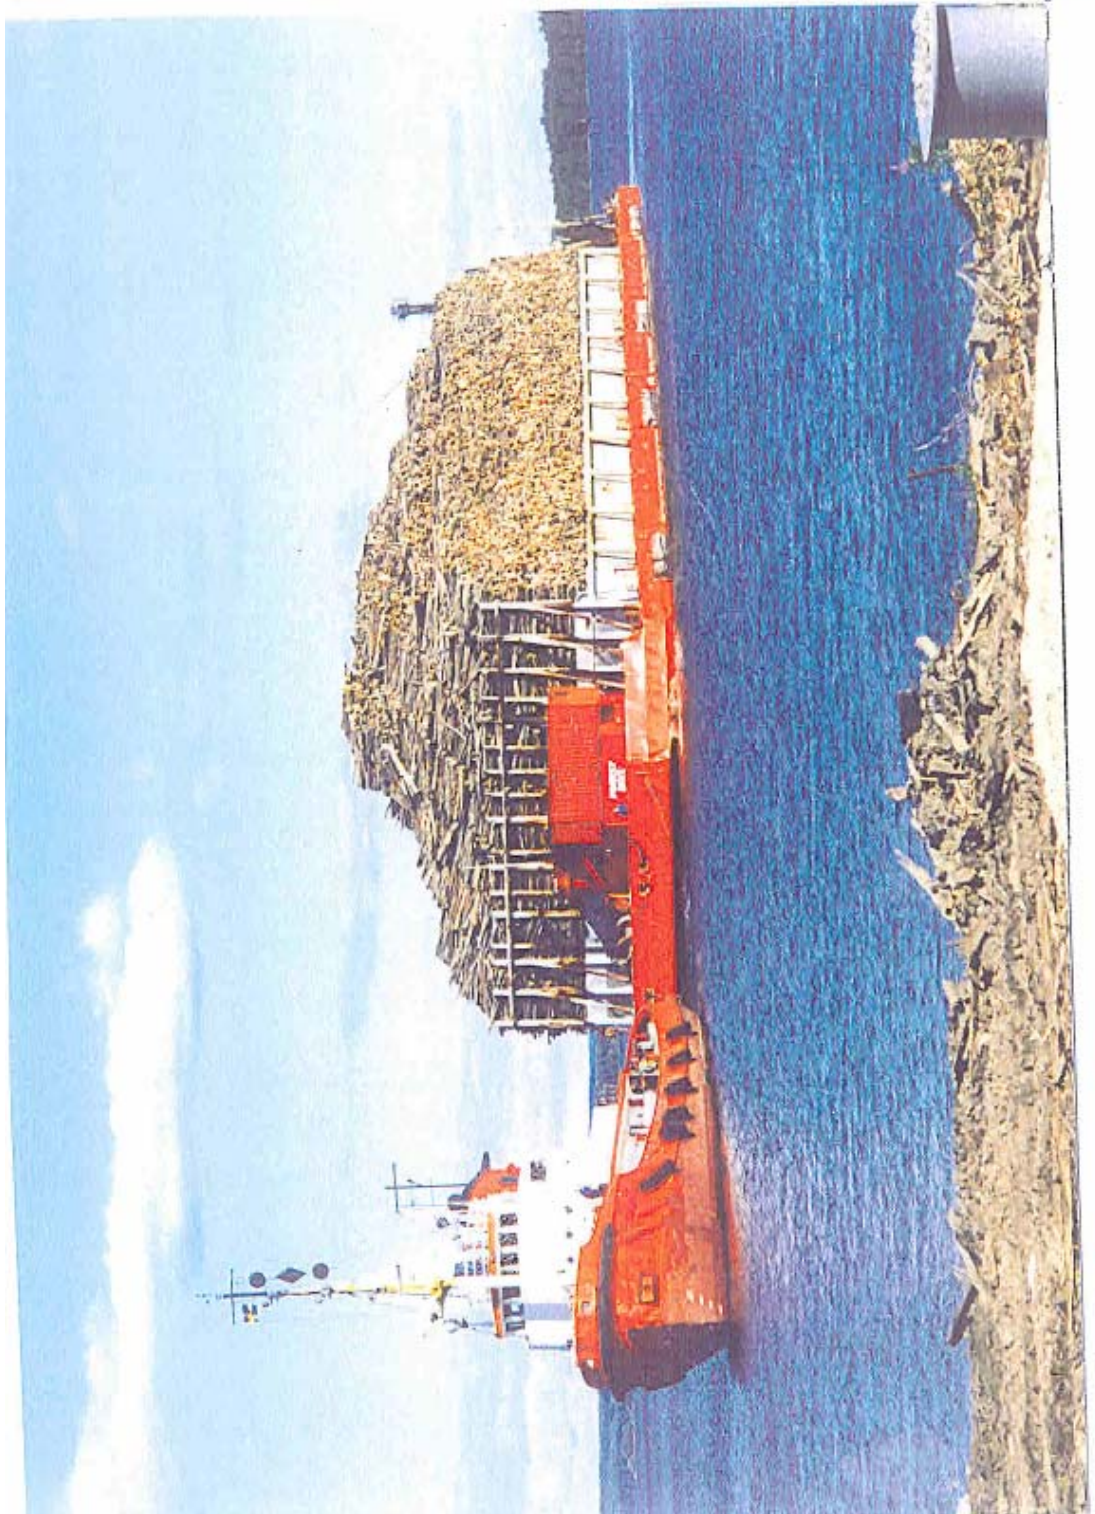
Bilaga 2

Lasten som var ombord vid olyckstillfället var rundtimmer i cirka fyrameterslängder som stuvades tvärskepps i fyra tirar. Lastens höjd över däck var maximalt mellan sex och sju meter och kvantiteten var 5 901,5 cbm. Någon surring av last förekom aldrig.
