Torrlastfartyget NAVEN - LALD5 - grundstötning 15 februari 2005

Vår beteckning 080202-05-15312
Utredningsenheten Sten Anderson, 011.191269
Rapporten finns även på vår hemsida www.sjofartsverket.se Sjöfartsinspektionen-
- olyckor och tillbud - haverirapporter
Eftertryck tillåts med
angivande av källan

2005-04-15

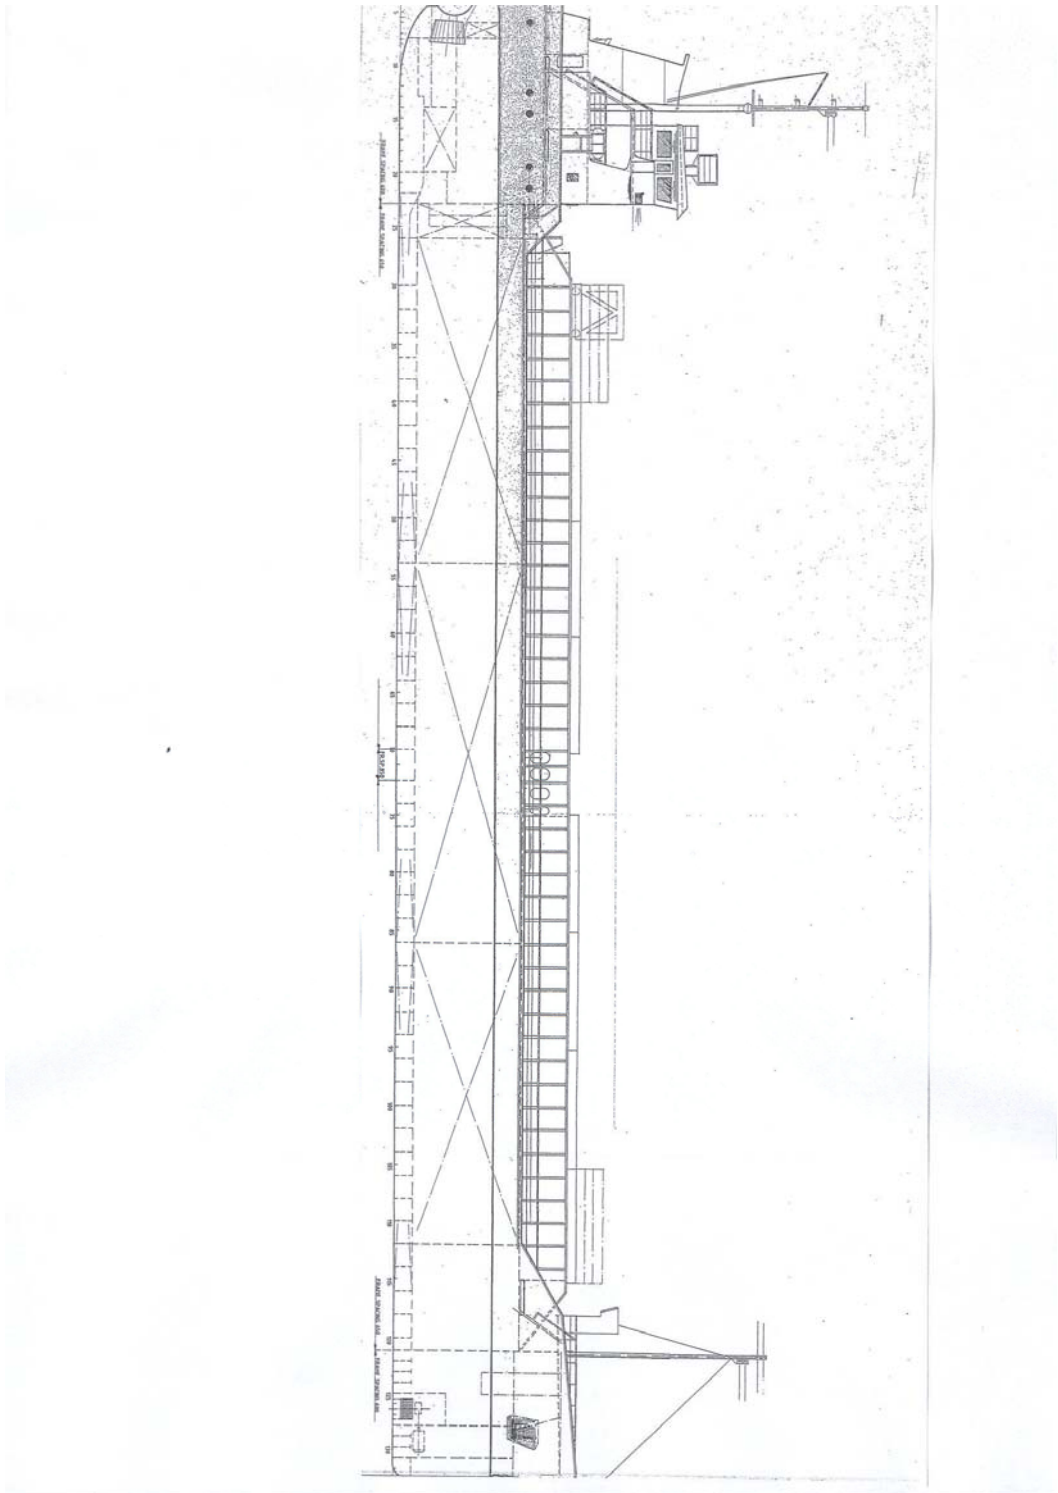
Bild 1: Fartygsritning, se sid. 4

Fartyget var ett så kallat akterbygge där besättningens utrymmen och navigationsbryggan fanns i däckshuset längst akterut på väderdäck och maskinrummet där under.

För om maskinrummet fanns lastlådan som bestod av ett stort lastrum som täcktes av två lastluckor. Båda lastluckorna var 26 meter långa och 10,20 meter breda och låg på en 2,65 meter hög luckekarm. Varje lastlucka bestod av 4 lika stor pontoner.

Naven var ett dubbelskrovsfartyg med 3 centertankar under lastlådan där tvåans tank användes till färskvatten och var knappt hälften så stor som ettan och trean som båda användes för ballastvatten.

Styrbord och babord om centertankarna fanns tre lika stora vingtankar på varje sida som sträckte sig från centertankarna via slaget upp till väderdäcket. Alla vingtankarna användes för ballastvatten. Ovanför fartygets slag var tankarna cirka 1 meter breda.

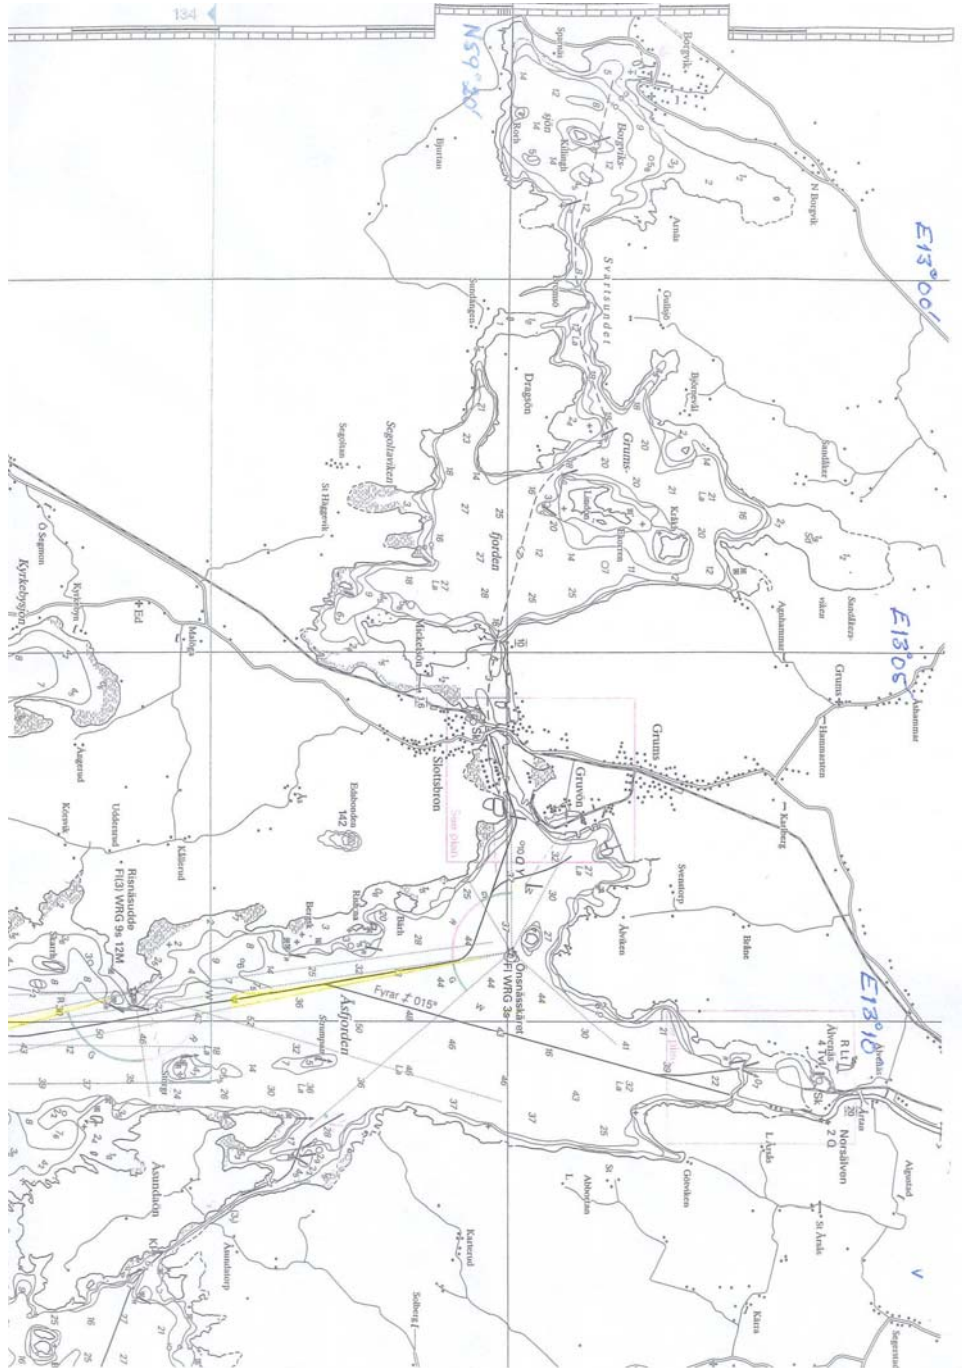
Bild 2: Sjökortsutdrag, se sid. 6

Mellan de båda fyrarna, som ligger 2,6 M från varandra, passeras två röda prickar som ligger väster om farleden. Den nordliga pricken ligger strax öster om ett 1,5 metersgrund cirka 1 M söder om Önsnässkäret och den sydliga pricken ligger strax öster om en bränning ytterligare 0,5 M längre söderut.

En vit sektor norrut från fyren Risnäsudde leder klart för de två prickarna. Den vita sektorn går över i mörker så att prickarna står i ett område där fyren är mörk.

Enligt sjökortet är avståndet från den västra gränsen av den vita sektorn till den norra pricken cirka 180 meter.

Strax därefter, klockan 0110, grundstötte Naven då den kurs som styrdes förde fartyget 25-30 meter väster om den nordliga röda pricken och innanför 3 meterskurvan. Positionen för grundstötningplatsen var N 59° 19',03 E 13° 08',90. Farten vid grundstötningstillfället uppgavs ha varit 5-6 knop.

Vid byggandet av sektorfyror bör problemet med överlysning av en vit sektor in i en intilliggande mörk beaktas. Vid den aktuella fyren skulle en grön sektor kunna läggas bredvid den vita för att eliminera misstag som det aktuella.

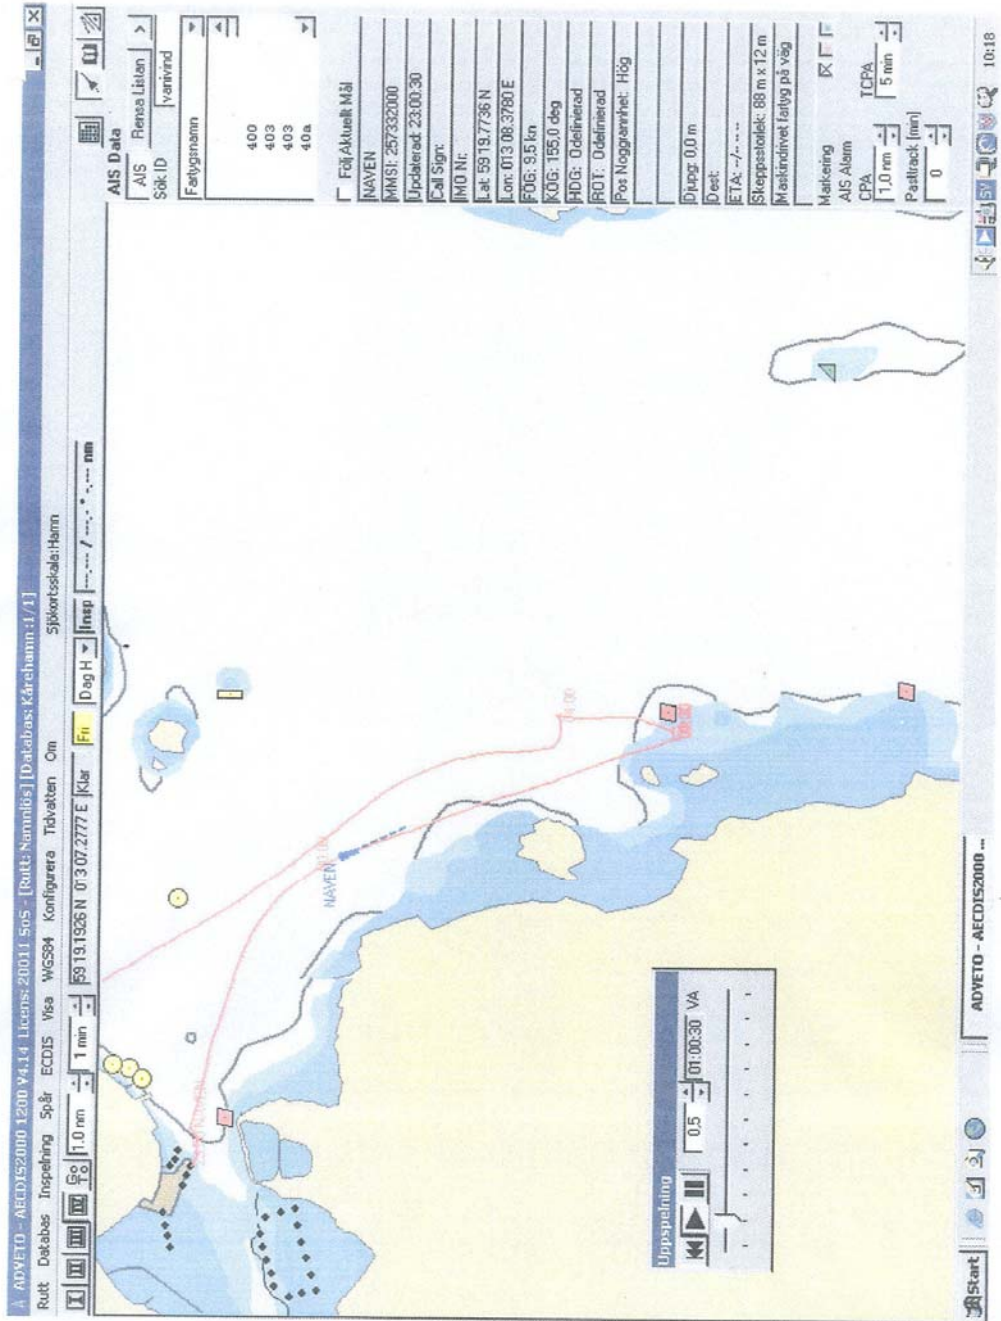
Bild 3: AIS utskrift, se sid. 10

En AIS utskrift (se bilaga) visar emellertid att farten över grund i själva verket var 10 knop tre kabellängder (cirka 550 meter) från grundstötningsplatsen.

Befälhavaren lade inte märke till att den kurs han styrde måste ha varit rättvisande cirka 6° ostligare än den normalt skulle ha varit. Detta kan konstateras om man lägger ut en kurslinje över grundstötningsplatsen till öster om Risnäsudde fyr.
