Roropassagerarfartyget STENA DANICA - SKFH - grundkänning 7 mars 2005

Vår beteckning: 080201-05-15497
Utredningsenheten Sten Anderson, 011-191269
Rapporten finns även www.sjofartsverket.se (Sjöfätrinspektionen -
på vår hemsida -olyckor och tillbud - haverirapporter

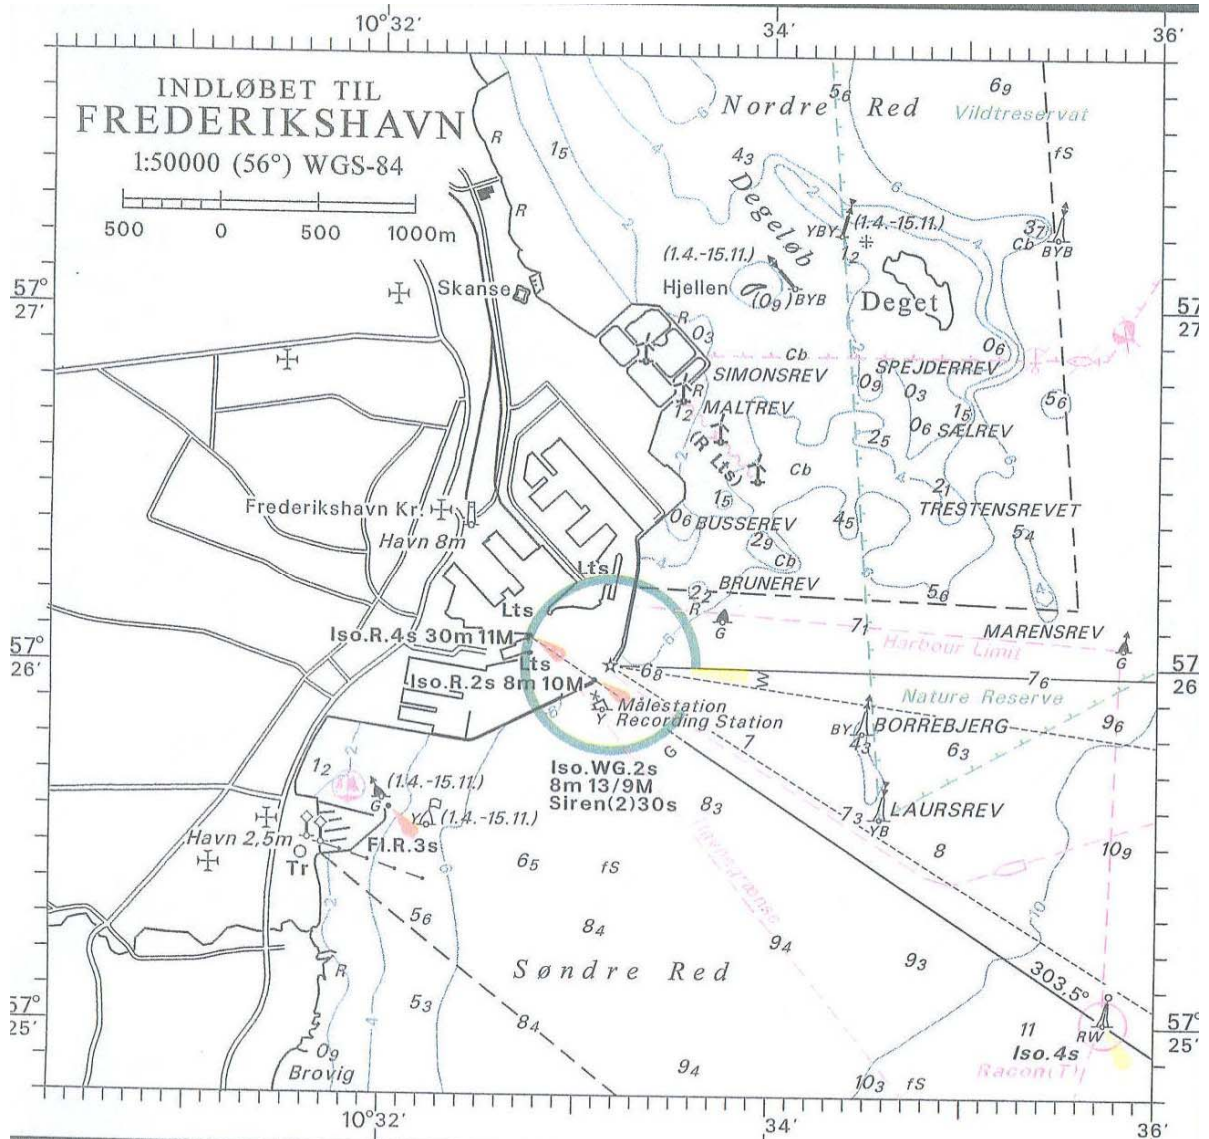
Bild 2: Sjökartutsdrag

Grundkänningen inträffade 7/3 2005 klockan 2129 på position N 57° 25',51 E 10° 34',52 där vattendjupet enligt sjökortet (se sjökortsutdrag bild 2) var cirka 7,8 meter.

Norr om enslinjen, mitt emellan angöringsbojen och pirarna, ligger ett grundområde eller rev, Laursrev, i riktning nord och syd. Revet utmärks i syd av en gul och svart boj utan ljus. Bojen ligger cirka 200 meter norr om enslinjen.

För mer djupgående fartyg är det säkrast att på ingående framföra fartyget söder om frimärket tills man passerar Laursrev boj för att sedan hålla mellan pirarna. På utgående blir det den omvända proceduren.

Elva sekunder efter 2129 kändes skakningar i fartyget. Den gula och svarta bojen fanns då cirka 45° på styrbords bog på cirka 1,4 kabellängder (1 kabellängd = 185 meter). Farten var då enligt fartygets VDR 11,5 knop och positionen N 57° 25',51 E 10° 34',52 där vattendjupet enligt djupinformation var 7,8 meter. Då bojen strax efter passerades var avståndet cirka 1 kabellängd.

Mellan Laursrev boj och enslinjen, frimärket, var vattendjupet vid medelvatten som minst 7,5 meter medan det söder om enslinjen var åtminstone någon meter djupare.

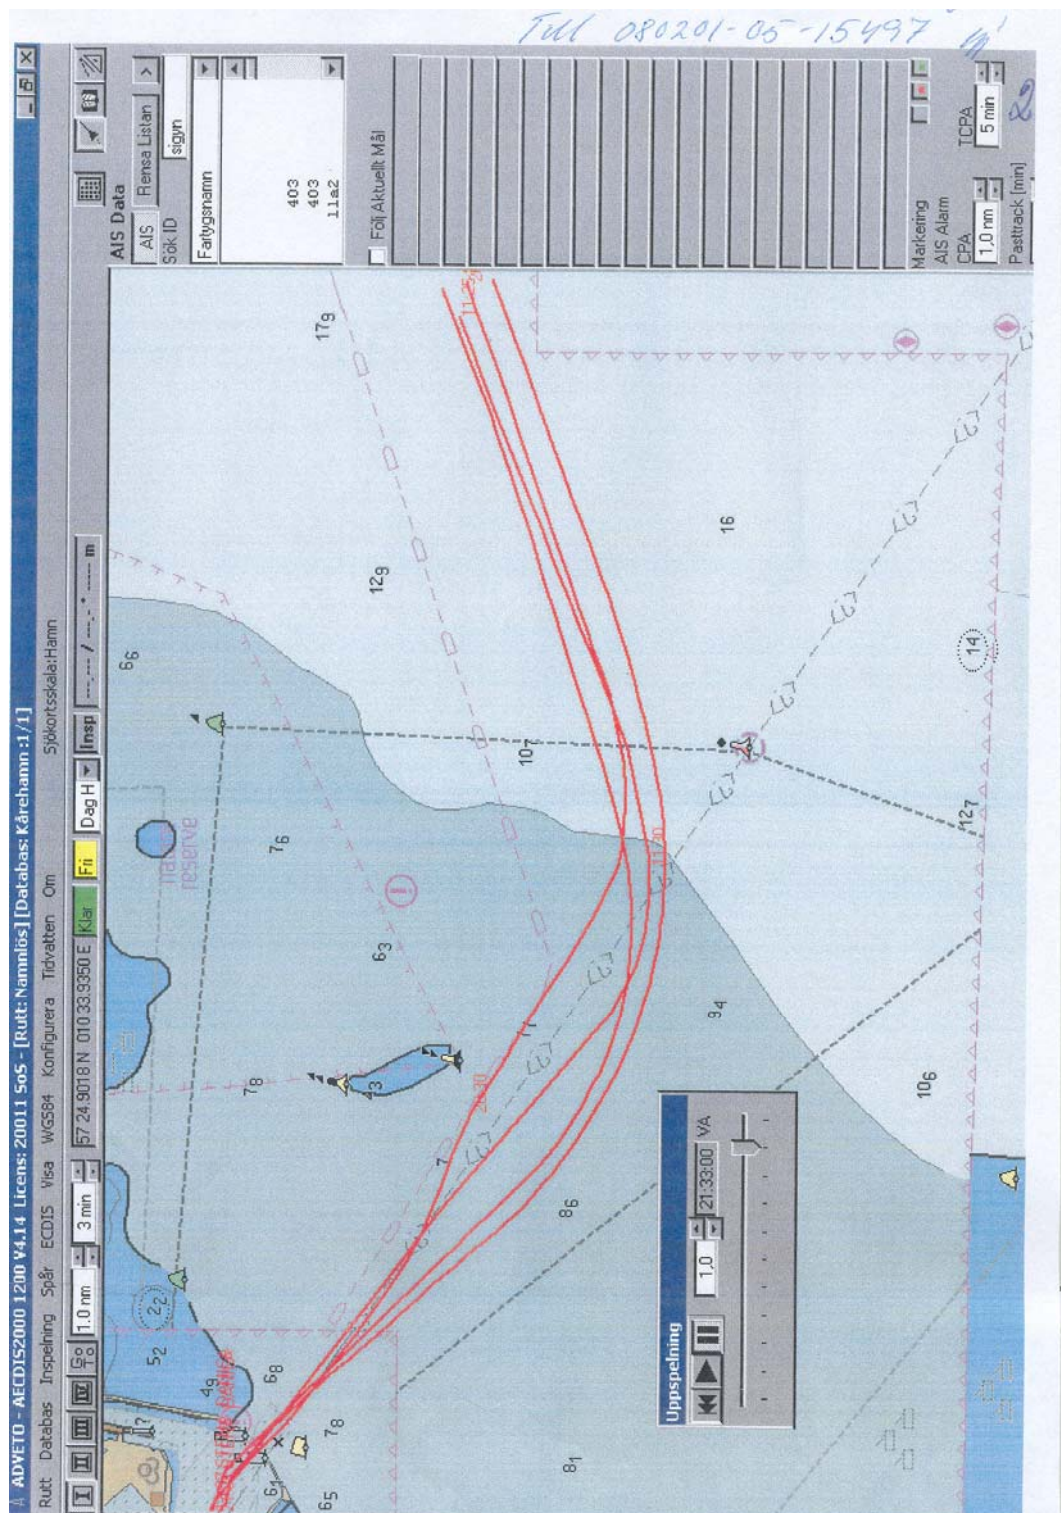
Bild 3: AIS-utskrift

Stena Danicas AIS spår för den aktuella och tre tidigare passager finns som bild 3.

Det har konstaterats genom uppspelningar på VDR, AIS och det elektroniska sjökortet att det spår som Stena Danica följde vid grundkänningen avviker från de spår som tidigare uppspelningar visar.
