Torrlastfartyget STEEL QUEEN - PBDM - grundstötning 20 mars 2005

Vår beteckning: 080202-05-15553
Utredningsenheten Sten Anderson
Rapporten finns även på vår hemsida www.sjofartsverket.se (Sjöfartsinspektionen
- olyckor och tillbud – haverirapporter)

2005-04-15

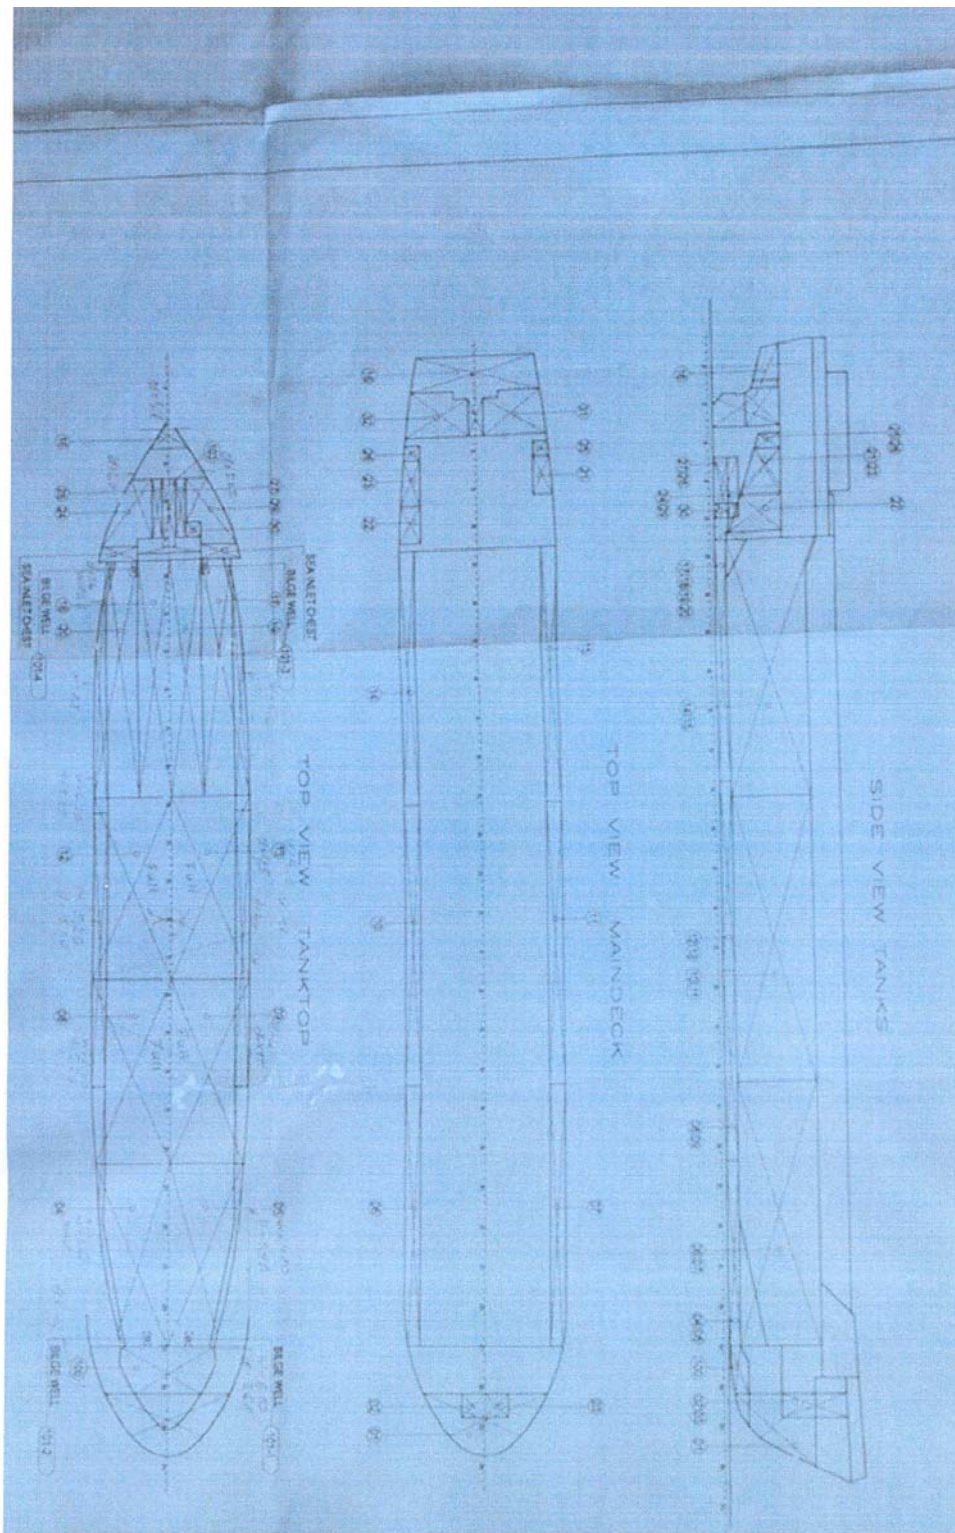
Bild 1: Fartygsritning sidan 4

Steel Queen var ett så kallat akterbygge där besättningens utrymmen och navigationsbryggan fanns i däckshuset längst akterut på väderdäck och maskinrummet där under.

För om maskinrummet som låg akterut i fartyget, fanns lastlådan som bestod av ett enda stort lastrum som var 62,8 x 10,1 meter. Detta täcktes av en ställucka bestående av 10 pontonsektioner som var placerade på en luckekarm som var 2,3 meter hög. Lastluckan var dimensionerad för att lasta containrar och kunde ta 181 TEU (Twenty-foot Equivalent Units, standard containers).

Under hela lastrummets längd fanns dubbelbotten som var 90 cm hög och var indelad i tankar. 1:an babord och styrbord rymde vardera 50 ton, 2:an babord och styrbord vardera 75 ton och 3:an babord och styrbord vardera 77 ton. För om dessa dubbelbottentankar fanns förpikstanken som rymde 114 ton och längst akterut akterpikstanken om 56 ton. Samtliga dessa tankar var ballasttankar.

Akter om 3:ans dubbelbottentankar kom 4:ans dubbelbottentankar som var fyra till antalet och avsedda för bunker. Tankarna närmast centerlinjen rymde 38 ton styck och de yttre 40 ton styck. Från väderdäck och ner till dubbelbottentankarna fanns vingtankar i fartygets båda sidor mellan lastrummet och bordläggningen. 1:ans tankar rymde 125 ton styck, 2:ans 163 ton styck och 3:ans vingtankar 136 respektive 125 ton. Alla vingtankarna var avsedda för ballastvatten.

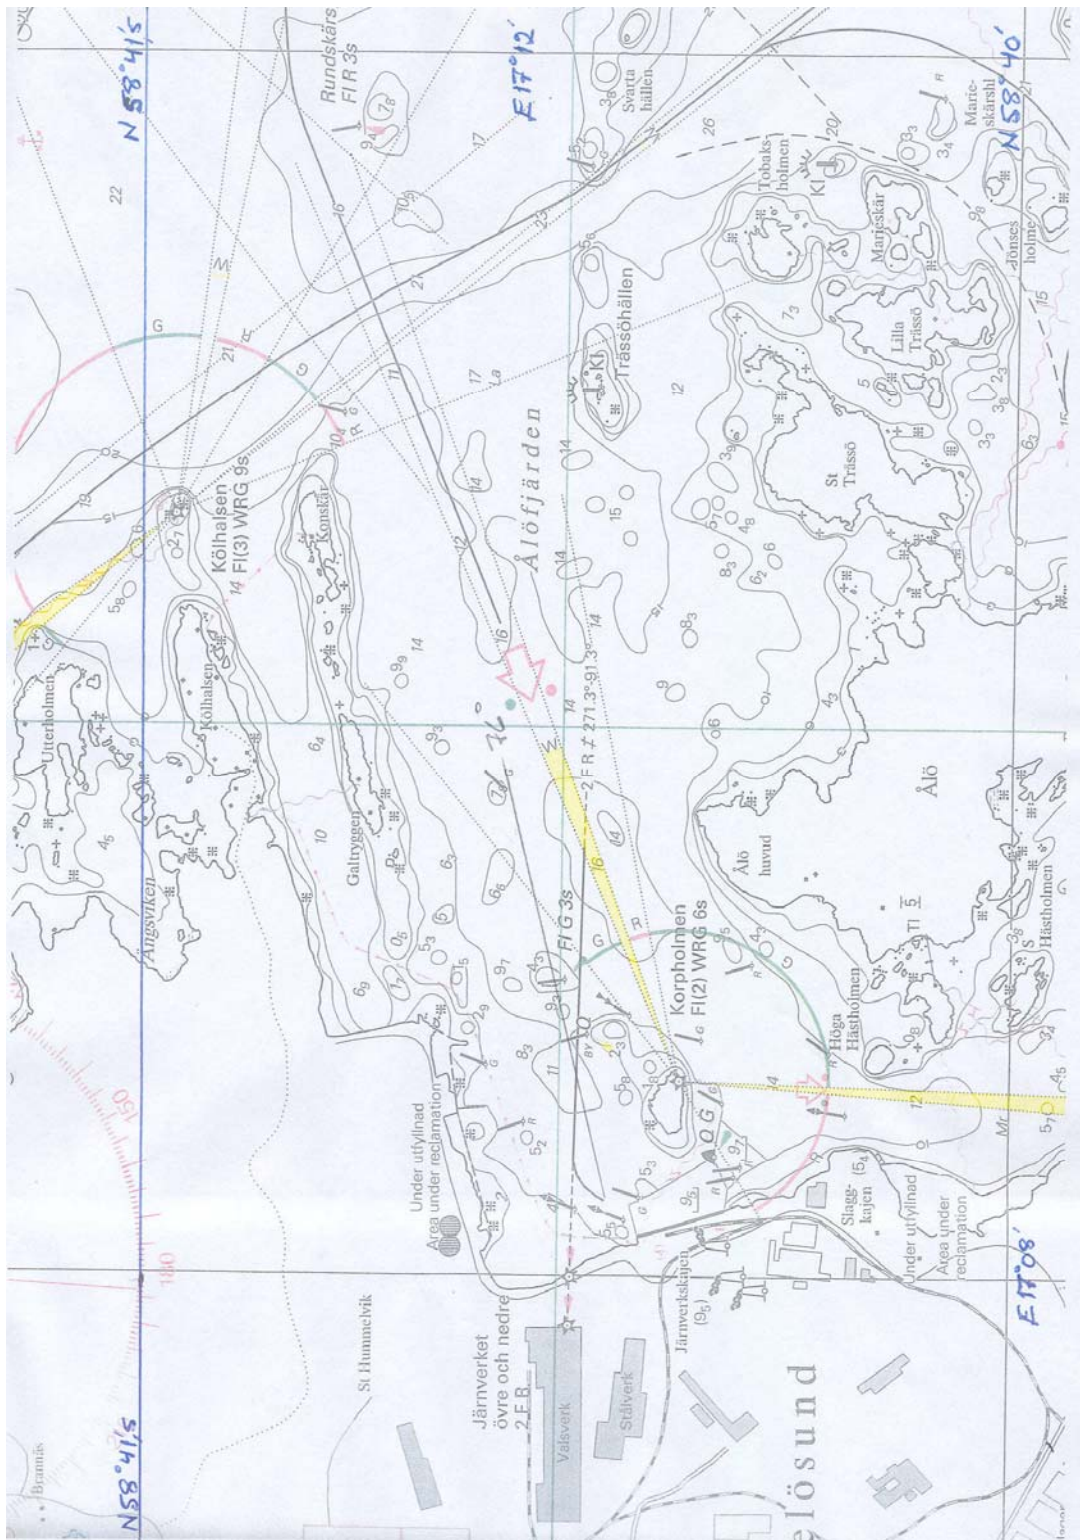
2.4 Sjökartutsdrag

Utanför kajen ligger en ö som heter Korpholmen. Denna kan rundas och passeras både norr och söder om. Vid det aktuella tillfället skulle norra leden användas.

Alldeles efter att ha lämnat kajen passeras ett prickpar där babordspricken har toppmärket kon över tratt och styrbordspricken är en slätprick.

Efter passage av prickparet rundas Korpholmen under styrbordsgir för att på kurs 91° styra efter en enslinje akteröver. Enslinjen består av 2 fasta röda ljus.

Enslinjen leder sedan mellan en svart och gul lysprick, med karaktären snabblixt, om styrbord och en kabellängd (185 meter) senare en grön lysprick om babord. Lyspricken har karaktären Fl G 3s vilket betyder att den ger en grön blixtnärvaro var tredje sekund.

Den gulsvarta lyspricken ligger norr om ett 2,3 metersgrund och den gröna söder om ett 4,3 metersgrund.

Ytterligare 3,5 kabellängder längre ut ligger en grön slätprick men denna ligger cirka 1,4 kabellängder norr om enslinjen.

Enslinjen leder ut i fyren Korpholmens vita sektor som tas akteröver på kurs 068° vilket leder ut på Ålöfjärden.

Kursen som har styrts för att med den gröna slätpricken strax om babord hamna på 4,3 metersgrundet måste ha varit cirka 76° i stället för de 91° som enslinjen leder. Det är alltså en differens i kurs på cirka 15° vilket borde ha gjort befälhavaren misstänksam om han hade kastat ett öga på kompassen.

Slätpricken som var den andra gröna pricken ligger 3,5 kabellängder längre ut än den lysprick som var nedtryckt av isen. Befälhavaren borde enkelt ha kunnat uppmärksamma detta genom att konsultera radarbilden.

- Ett fartygs position skall alltid bestämmas med mer än en navigeringsmetod.
- Ett fartygs position får därför aldrig bestämmas med hjälp av enbart flytande utmärkningar.
- Vid navigering i isfarvatten måste extra stor försiktighet iakttas vid användande av flytande utmärkning.

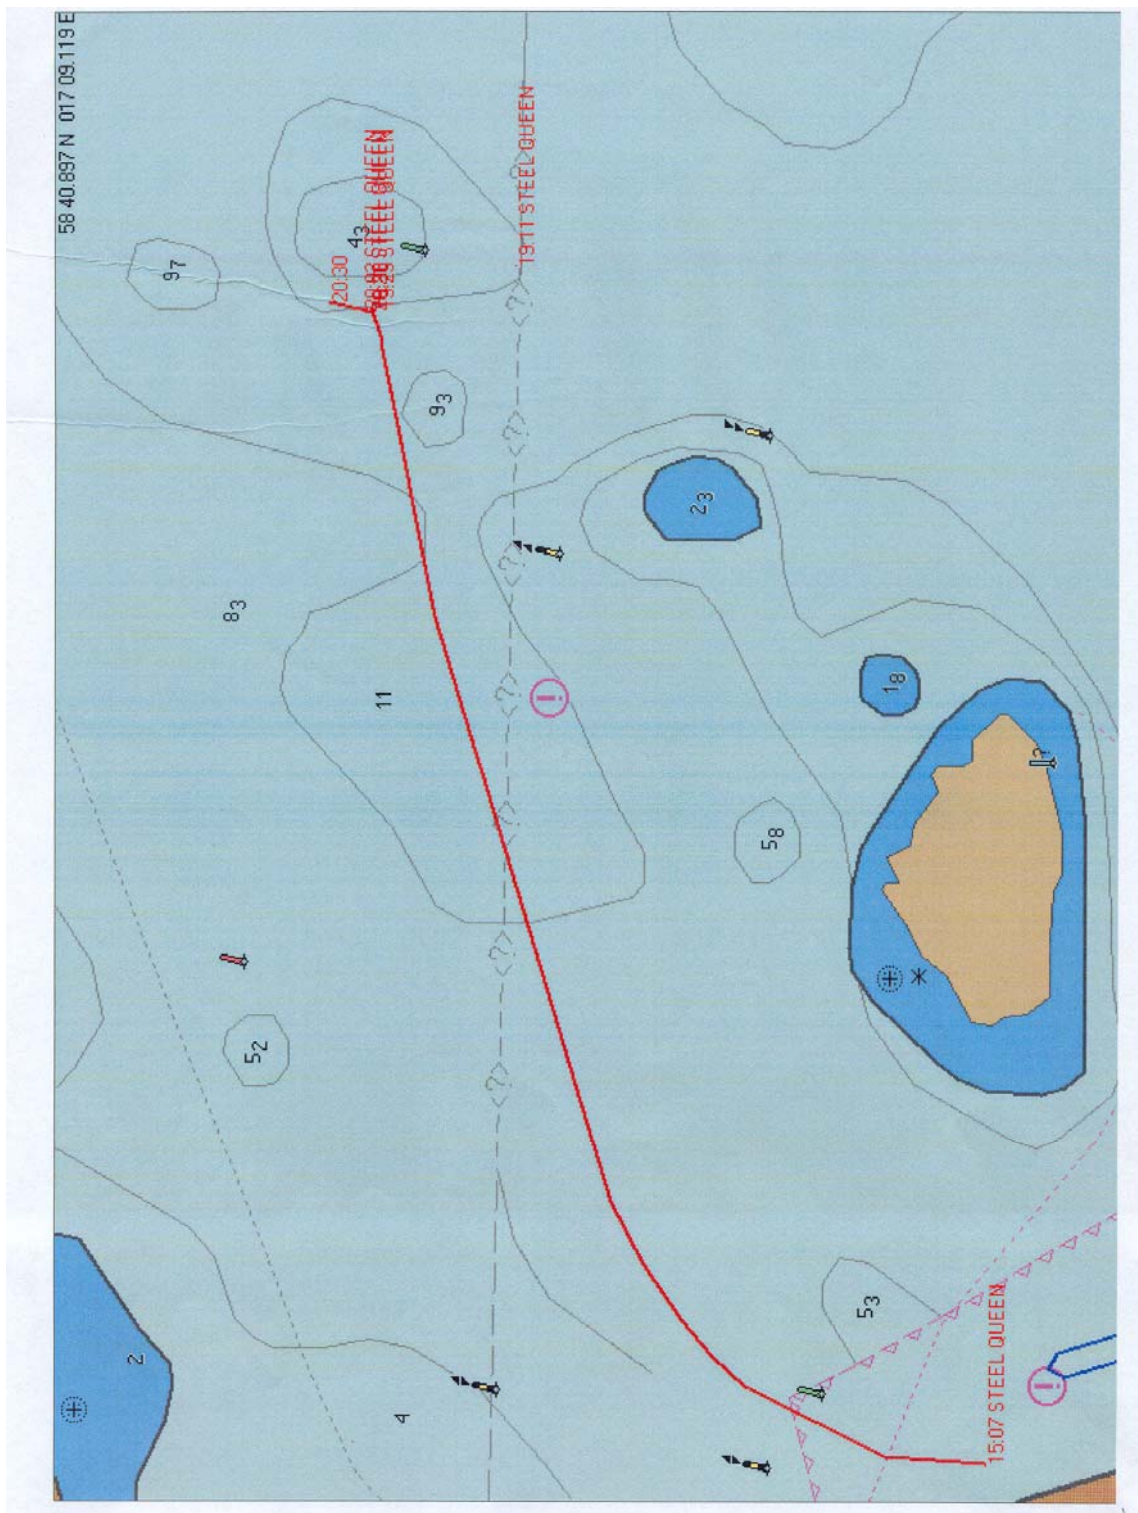
3.2 AIS utdrag

Plötsligt, klockan 1615, grundstötte fartyget på 4,3 metersgrundet på position N58° 40',8 E 17° 09',0 med en fart enligt AIS av drygt 6 knop.
