SJÖFARTSINSPEKTIONEN

Sjöfartsverkets rapportserie B
2006-1 (2006-01-10)

Kranmotorskepp Lodbrok- SHCB - kört på bron
mellan Lilla och Stora Essingen 14 oktober 2005

Vår beteckning 080201-05-17033
Utredningsenheten Sten Anderson, 011-191269
Rapporten finns även www.sjofartsverket.se (Sjöfartsinspektionen
på vår hemsida - olyckor och tillbud - haverier

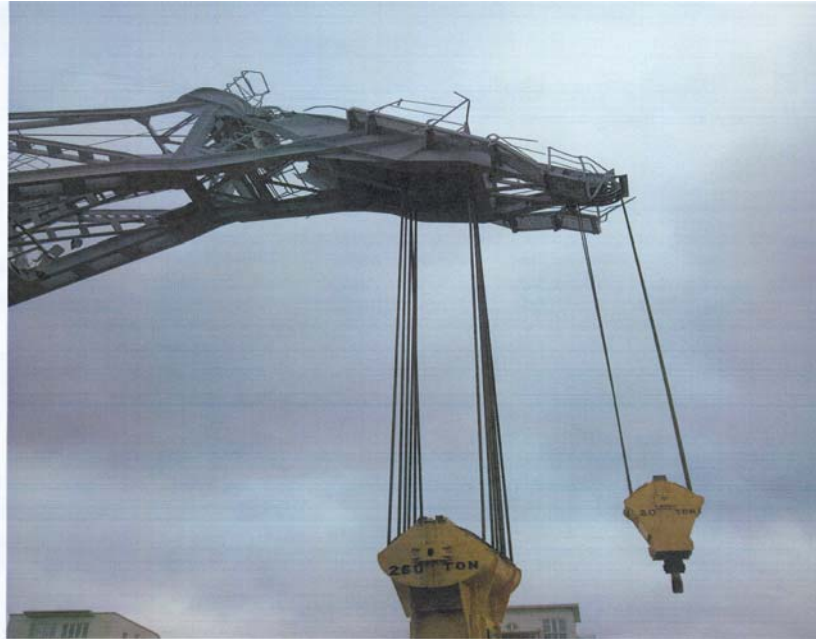
7.1 Skador på Lodbrok

Krantoppen blev kraftigt demolerad. Livbalkar, räcken och linskivor skadades samt flänsar på balkar närmast krantoppen blev något deformerade.

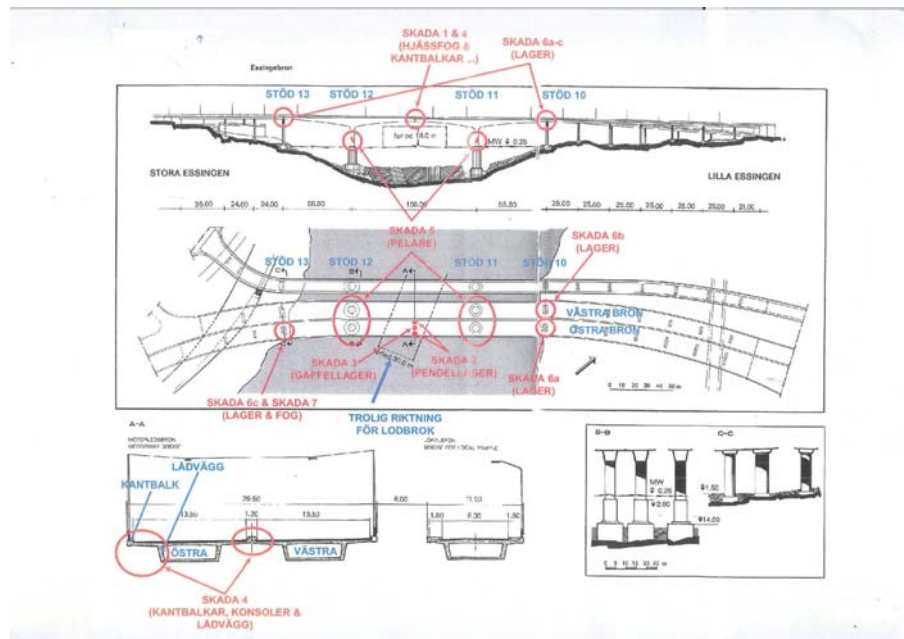
7.2 Skador på broarna

Lodbrok träffade både den östra bronns östra kantbalk och östra lådvägg vilket gjorde att lådväggens sida totalförstördes. Även kantbalkarna mellan den östra och den västra bron skadades. Krosszoner och sprickbildningar kunde konstateras i huvudsak i brobanekonsolen under det östligaste körfältet på östra bron. Detta körfält stängdes av och vid reparationsarbetenas påbörjan stängdes ytterligare ett körfält av.

På grund av östra bronns rörelse vid påseglingen, uppskattad till 100 mm i horisontalled, skadades de lager och övergångar som fanns mellan de båda broarnas T-konstruktioner samt i lagren mellan T-konstruktionernas förbindelser med fortsättningen av broarna på båda sidor.

Även de lager som utgjorde övergången från körbanorna till bropelarna skadades på samtliga fyra pelare.

På grund av att Lodbroks kran träffade i övergången mellan östra bronns två T-konstruktioner uppstod ett vridande moment i pelarna. Detta orsakade sprickbildning där pelarna anslöt till bottenplattorna.

Det finns indikationer på att man inte kan bortse ifrån dolda skador.
