Sjöfartsverkets rapportserie B  
2006-13

Ropax-fartyget HUCKLEBERRY FINN - SHLU -  
kollision med pir 2005-10-28

Vår beteckning: 080201-05-17202

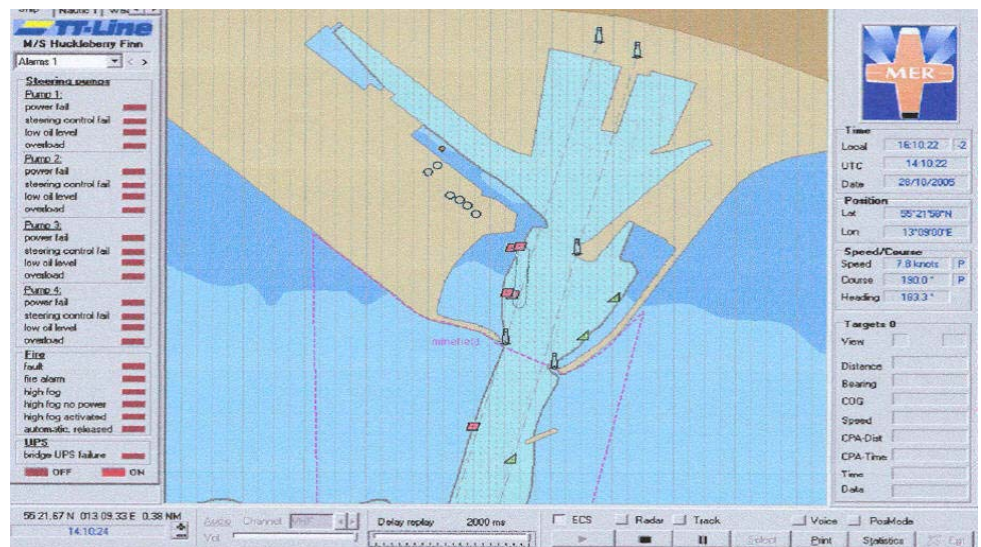
Under tiden ökade vinden och kom enligt befälhavaren upp i byar på ca 18 m/s. Fartyget började driva åt väster och avståndet till de två bojarna i bassängen minskade snabbt. Det hjälpte inte att använda bogarna. Möjligheten att backa sig ur situationen övervägdes, men då hade fartyget i samband med fartminskningen fått ökad avdrift åt väster, varför befälhavaren istället försökte att köra sig ur situationen. Ca. klockan 1611 kolliderade fartyget med den yttre västra piren. Skadekontroll påbörjades samtidigt som fartyget backades tillbaka och förtöjde vid samma kajplats man lämnat tidigare.

Från fartygets VDR.

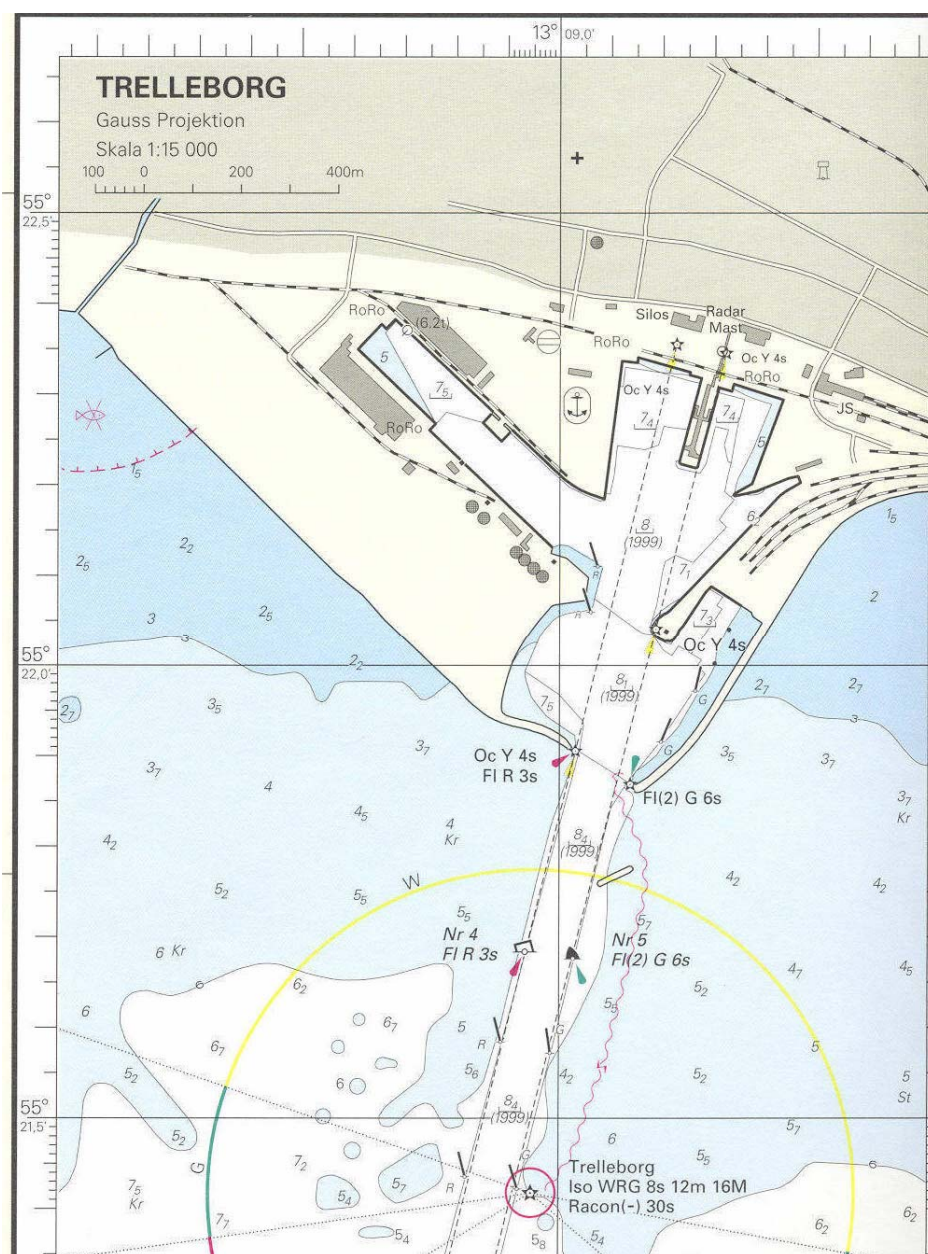
Innanför ett par yttre pirar fanns ytterligare två, i stort sett rakt norr därom, som inneslöt Centralhamnen. Den inre västra av dessa omgärdades av två röda bojar. Från Centralhamnen fanns ett antal hamnbassänger att välja på, bl.a. Nyhamnen som anslöt mot Centralhamnens nordvästra del. Kajen på Nyhamnens nordöstra sida kallades Nyhamnskajen. Huckleberry Finn var förtöjd på Nyhamnskajens yttre del (läge 2E), med fören mot nordväst. Fartyget behövde alltså backa mot sydost från läget ut i Centralhamnen, vända åt babord och sätta kurs nästan rakt mot syd för att

Sjökortsutdrag.
