SJÖFARTSINSPEKTIONEN

## Sjöfartsverkets rapportserie B 2006-8

## **Svenska roropassagerarfartyget FINNSAILOR - SBHY - i kollision med maltesiska bulkfartyget GENERAL GROT-ROWECKI - 9HZU6 - 13 november, 2005**

Datum: 2006-03-20

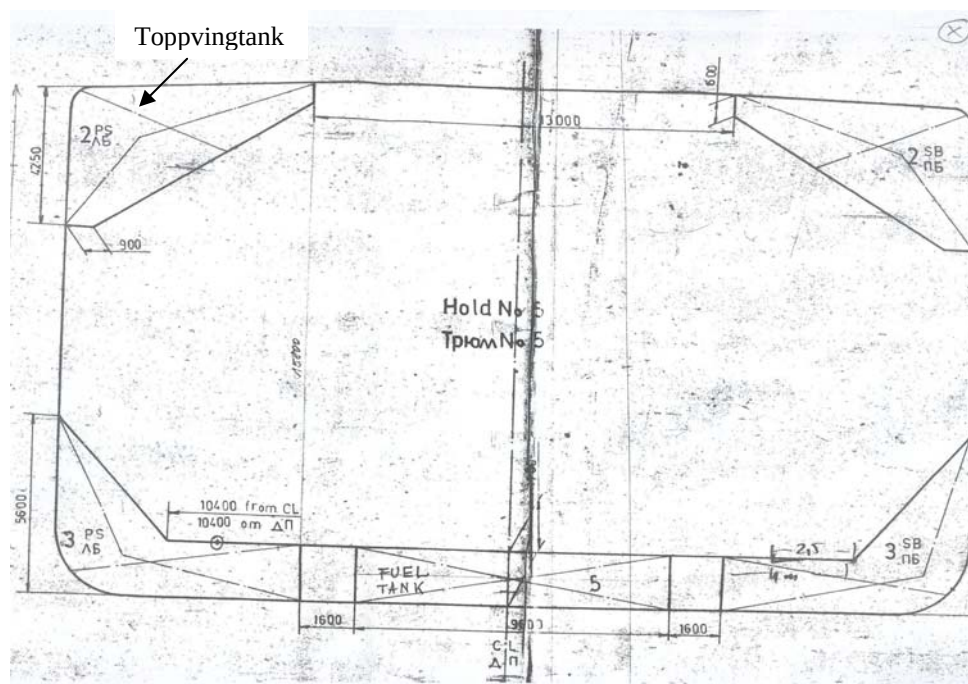
Under lastrummen, längs hela lastlådan, fanns dubbelbottentankar. 3,4 m från bordläggningen höjde sig tanktaket och bildade en rasslânt längs lastlådans båda sidor. Tanktaket mötte bordläggningen 5,6 meter över fartygsbotten (se figur). Dubbelbottentankarna 3 och 4 om babord, som båda var ballasttankar, berördes vid kollisionen.

Bild: Tvärsnitt av General Grot-Roweckis lastrum nr. 5

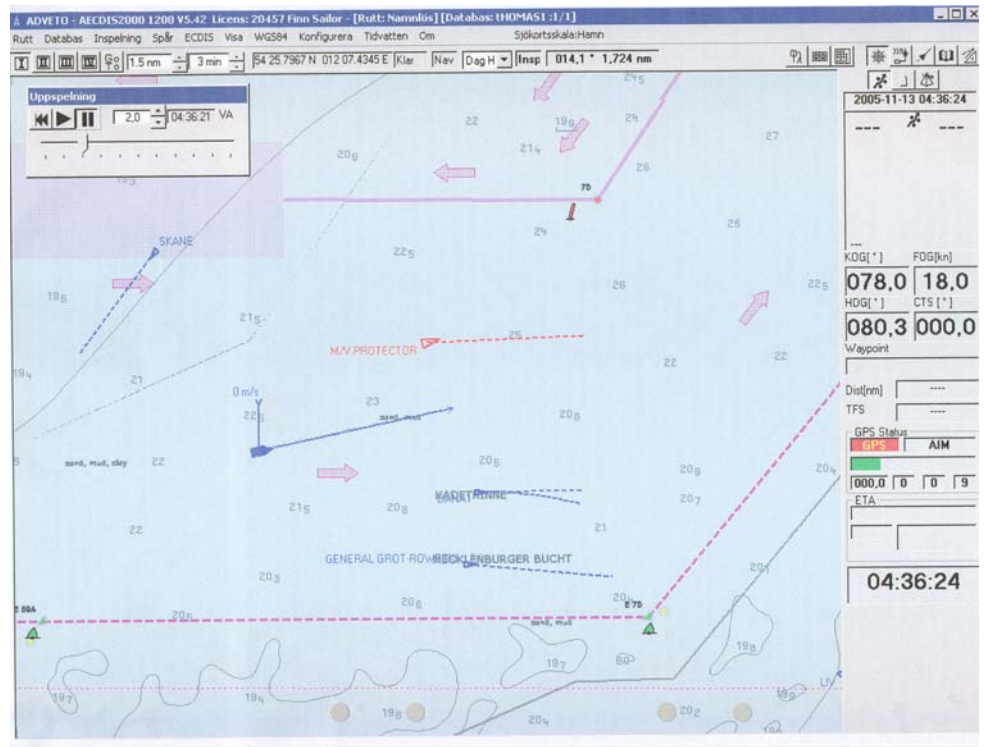
Bild: Situationen 9 minuter innan kollisionen

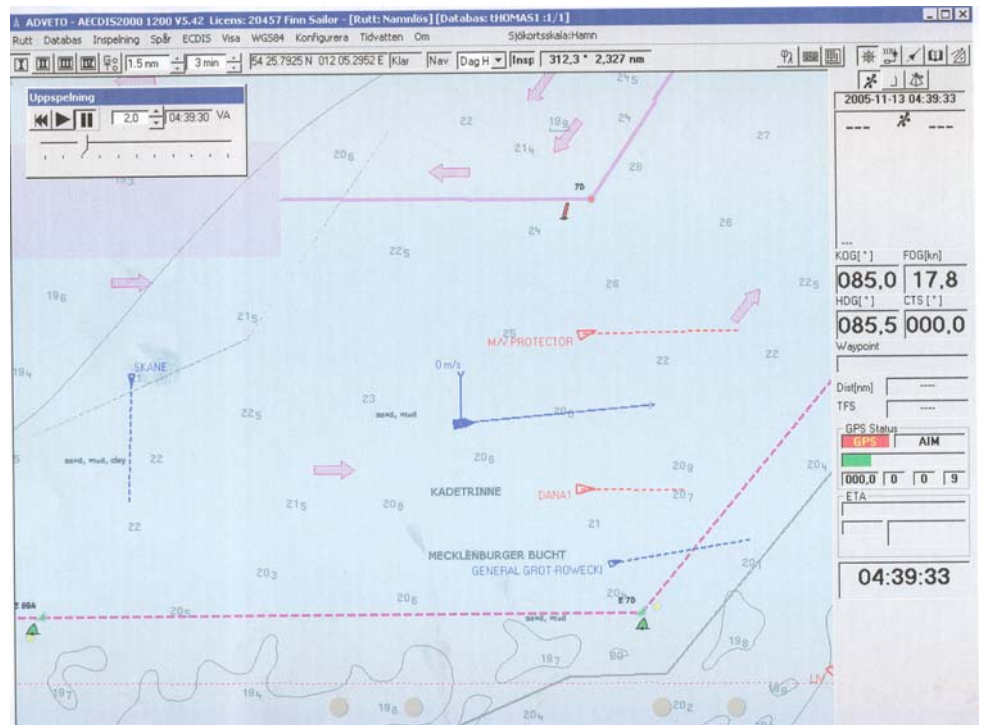
Bild: Situationen 6 minuter innan kollisionen. General Grot-Roweckki har börjat gira babord.

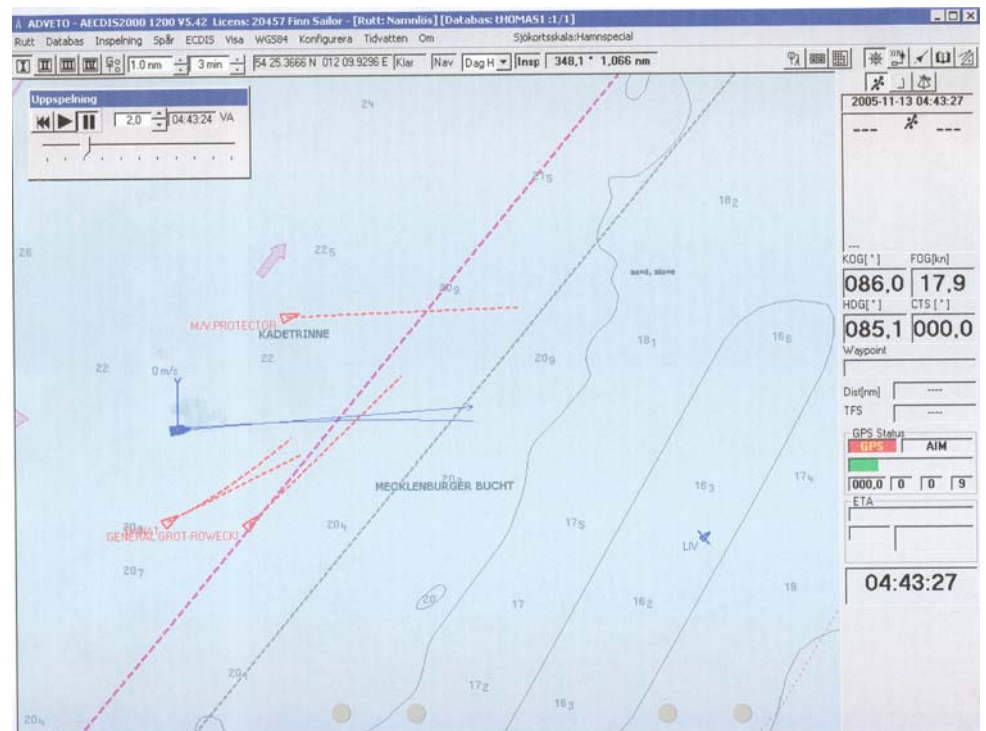
Bild: Situationen 2 minuter innan kollisionen. Dana 1 har girat undan.

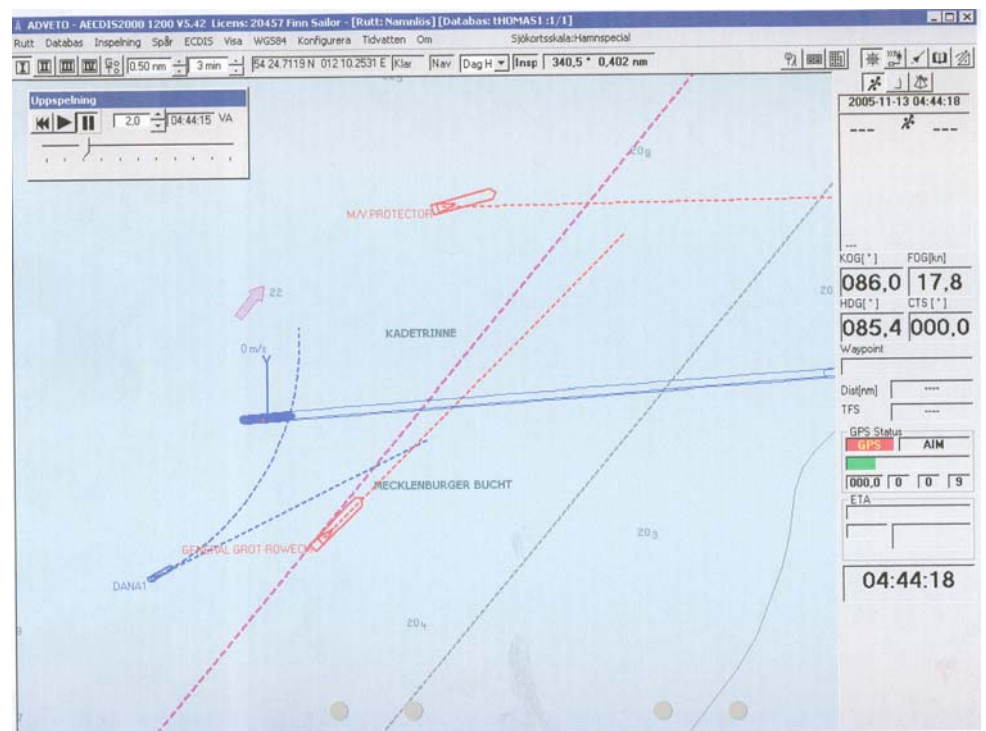
Bild: Situationen 1 minut och 15 sekunder innan kollisionen.

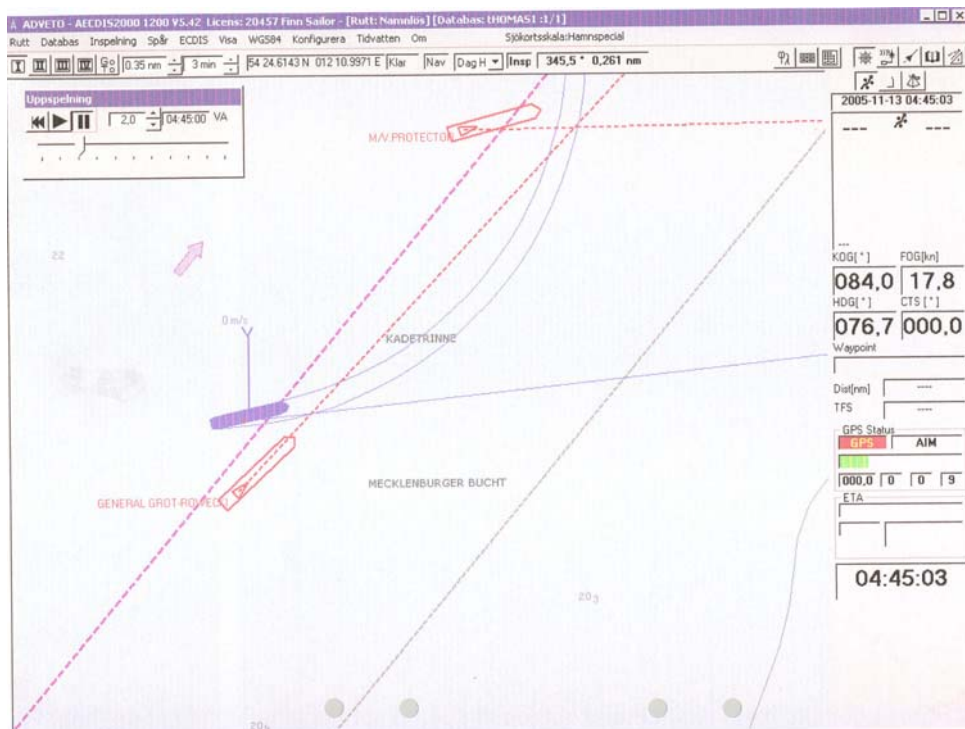
Bild: 30 sekunder innan kollisionen. Finnsailor girar babord. Ingen synbar gir av General Grot-Roweck.

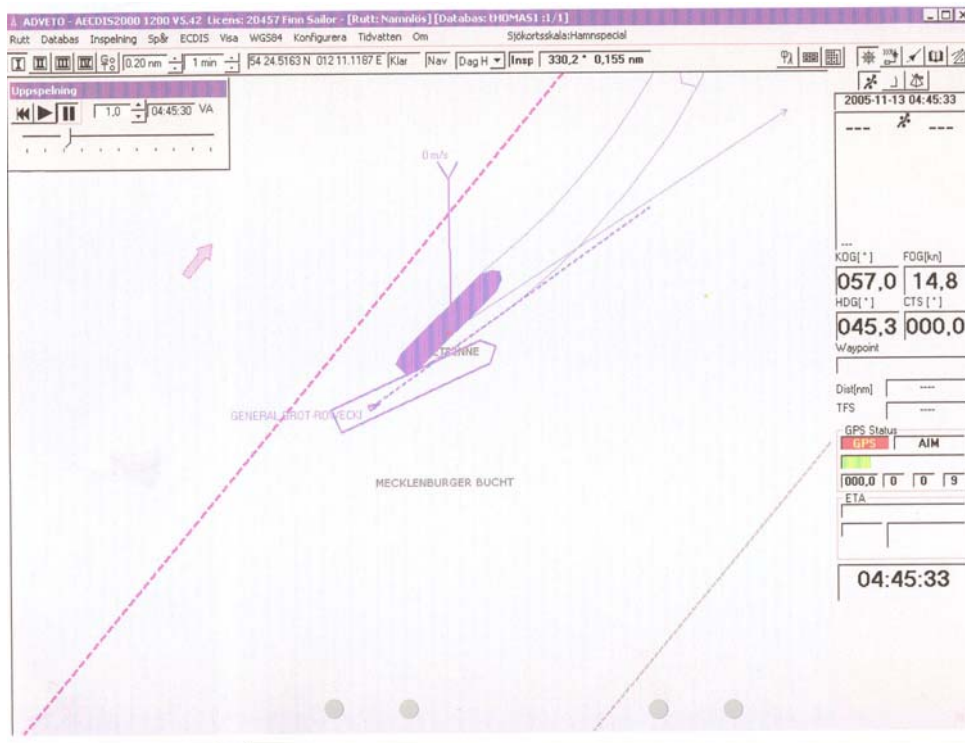
Undanmanövern misslyckades och Finnsailors styrbords låring träffade General Grot-Rodeckis babords sida i höjd med sexaluckan. Kollisionen inträffade klockan 04.45 den 13 november 2005 på position N 54° 24',52 E 012° 11',12.

Bild: Kollisionen

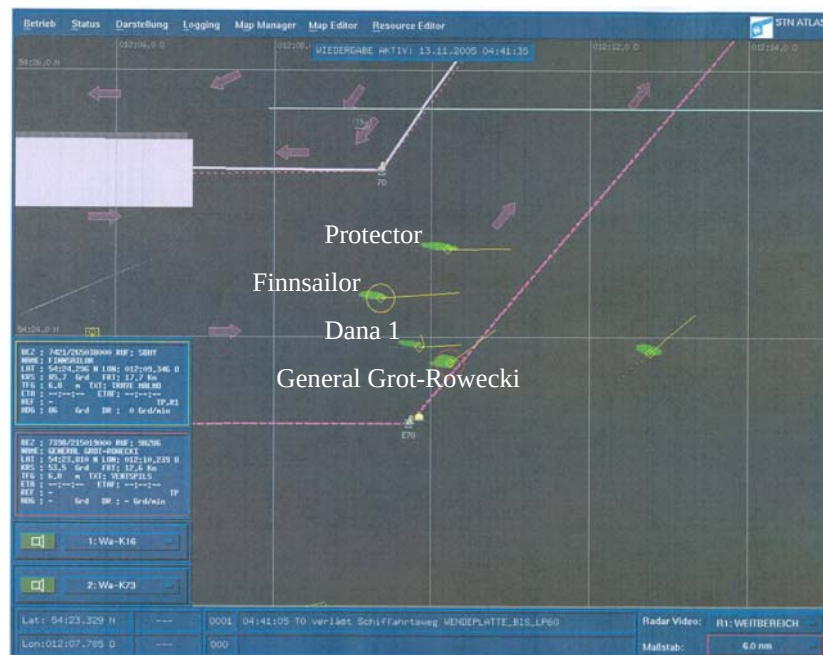
Det hade varit möjligt för General Grot-Roweckki att sakta farten för att släppa förbi fartygen om babord för att, utan att störa de övriga, fortsätta i separationens sträckning.

Radarbild från Warnemünde VTS. General Grot-Roweckki på sin nya kurs efter babordsgiren.

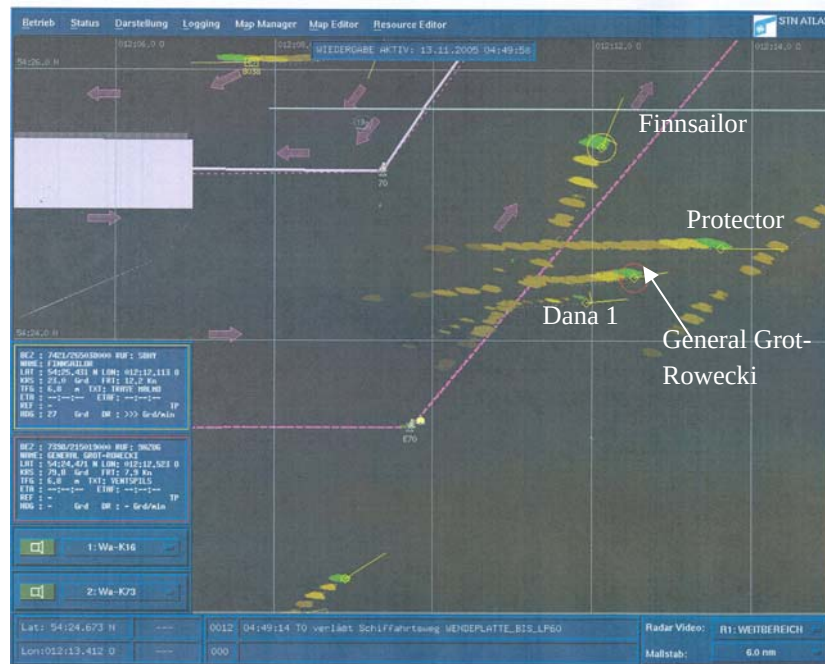
Radarbild från Warneünde efter kollisionen som visar att Protector och Dana 1 inte ämnade följa separationen.

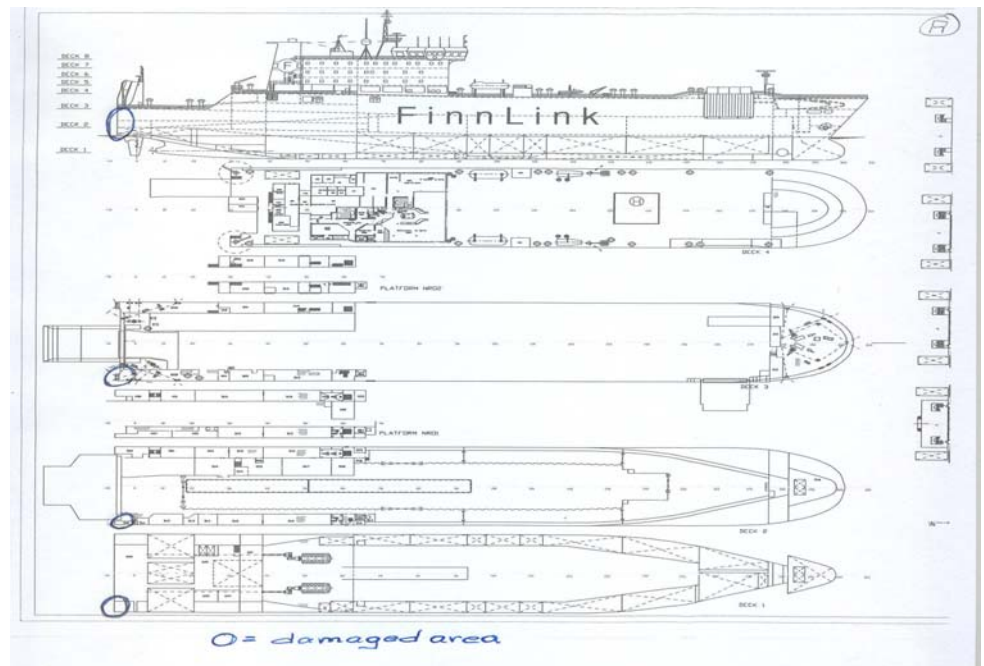
Ingen vatteninträngning skedde.

Bild: Skadeområdet på Finnsailor

Finnsailor togs till varv i Landskrona i Sverige för reparation.

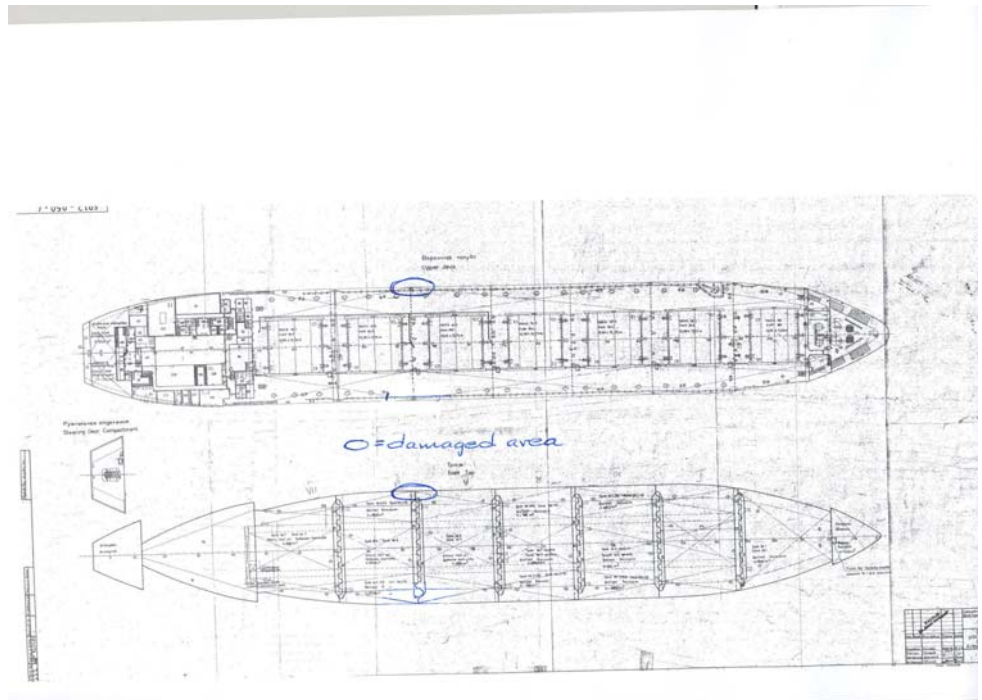
Fartyget sprang inte läck.

Bild: Skadeområdet på General Grot-Roweck

General Grot-Roweck togs till varv i Szczecin i Polen för reparation.
