SJÖFARTSINSPEKTIONEN

Sjöfartsverkets rapportserie B
2006-3 (2006-01-23)

Torrlastfartyget ALLORA - HQRN2 - grundstötning
24 november 2005

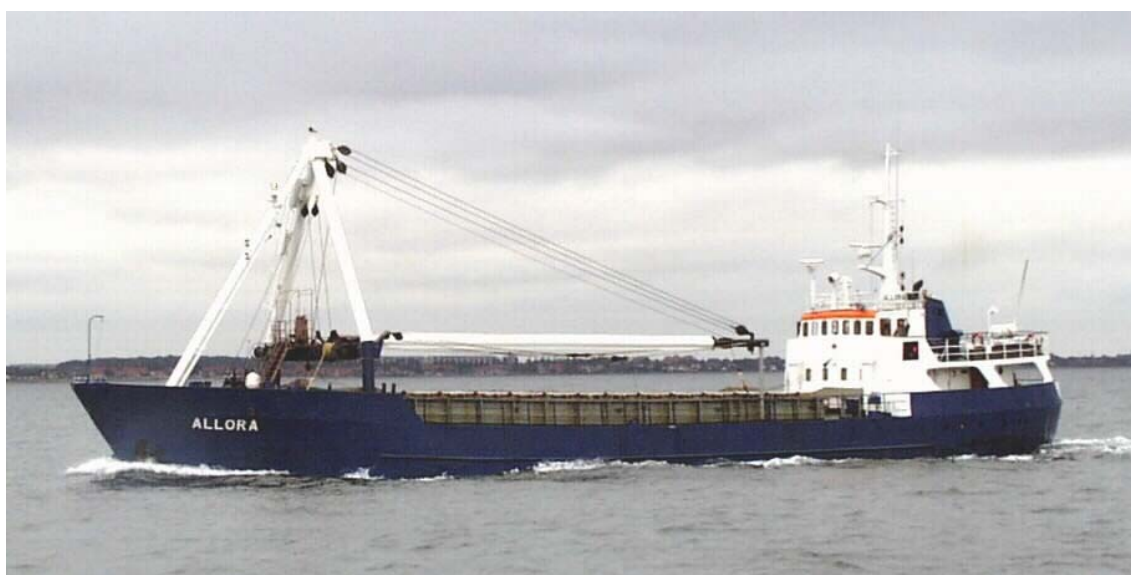
Vid tiden för grundstötningen var bommen och vinschen avmonterade.

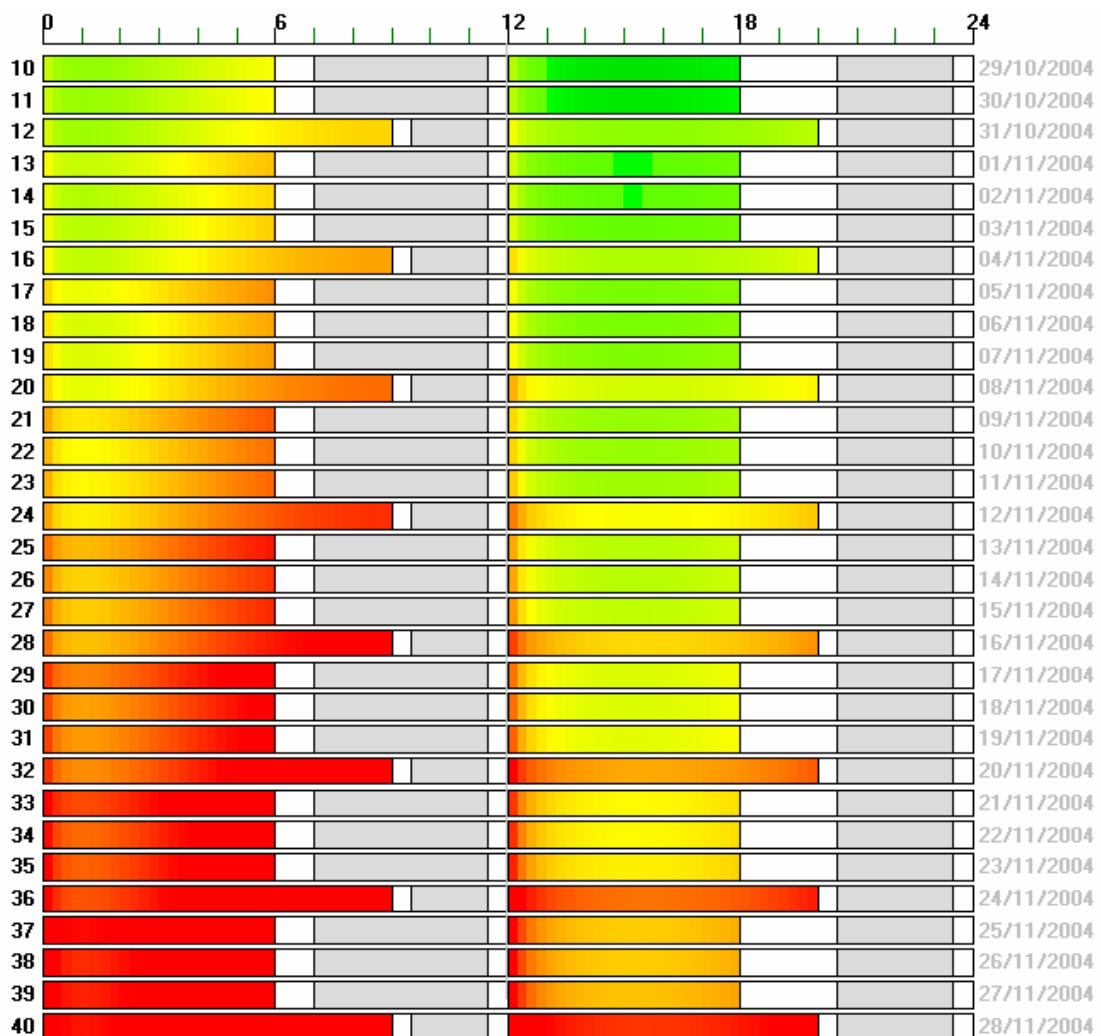
Det fiktiva fartyget i ovanstående diagram har endast två fartygsbefäl som båda går vakt 6 om 6. Hon kommer till hamn klockan 06.00 och avgår hamn klockan 18.00 var fjärde dag. Tid är inlagd för de extra funktioner som befälhavare och styrman kan ha vid hamnuppehållet. Det är att observera att den inlagda tiden inte är i överensstämmelse med tillåtet antal arbetstimmar.

Arbetsperioderna visas färgade, där grönt indikerar ”utvilad och alert” medan rött visar ”farligt trött”. De gråa områdena visar när befälspersonen var vaktfri och sov.

Diagrammet visar att vakthavande börjar bli farligt trött efter cirka tre veckors tjänstgöring. Ingen hänsyn har tagits till kvalitén på den sömn han har fått. Programmet förutsätter att denna är god.

Diagrammet visar att en vakthavande på ett tvåvaktsfartyg redan efter 40 dygn ombord är konstant "farligt trött". Befälhavaren hade vid tiden för grundstötningen varit ombord i cirka 180 dygn vilket bör ha gett ett fullständigt illrött utslag i dataprogrammet.

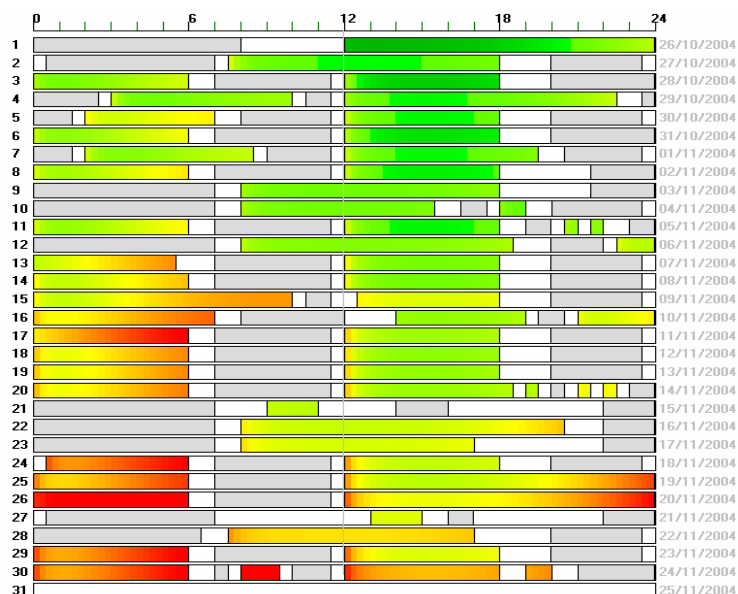
Som en jämförelse till det fiktiva diagrammet i stycke 2.6 förde MAIB in månadsarbetstiden för en överstyrman på ett verkligt tvåvaktsfartyg.

Ur detta kan utläsas att trots flera hamndygn indikerar diagrammet att farliga nivåer av trötthet inträder efter två eller tre veckors tjänstgöring. Den farligaste tidsperioden inträffar vid slutet av efternattsvakterna.

Det kan också utläsas att vilotidsreglerna inte följts.
