**Sjöfartsverkets rapportserie B
2006-14**

Bogser- och bärgningsfartyget NORDSKÄR - SFC-
5034 - kantrat den 20 januari 2006

Datum: 2006-05-04

Vår beteckning: 080201-06-15171

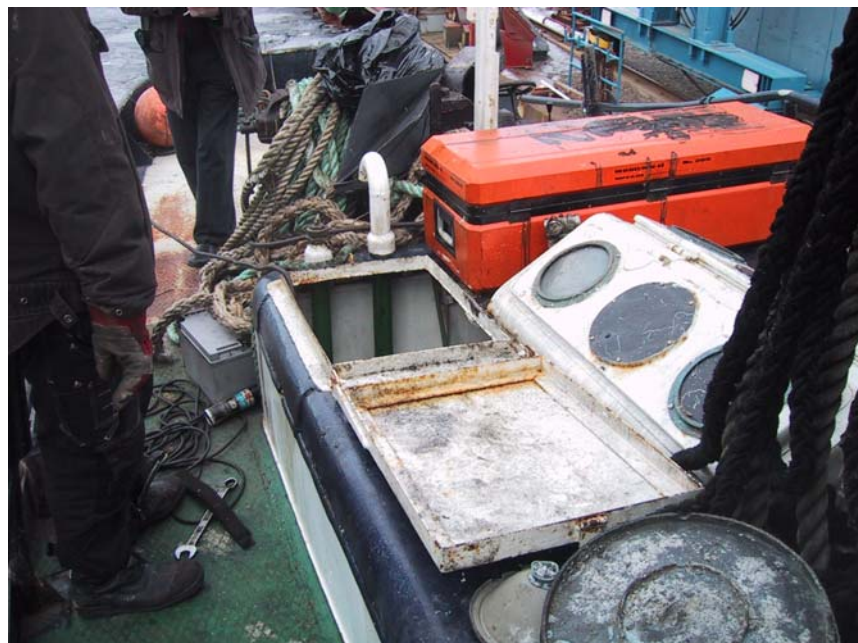
Akter om styrhytten fanns en maskinkapp med skylight och nedgångslucka till maskinrummet. Luckan hade dimensionen 430 x 610 mm och var vid händelsen öppen. Luckan var inte försedd med någon skalkanordning men det fanns en bygel som gjorde att det var möjligt att förse den med hänglås. Skyligheten var vid händelsen stängd.

Figur: Nedgångslucka till maskinrummet.

Maskinrummet vattenfylldes snabbt genom att vatten strömmade ner genom den öppna nedgångsluckan. Aktern sjönk då och fartyget blev, innan hon sjönk, en kort stund liggande med fören uppåt.

Luckan var inte försedd med någon skalkanordning och stod vanligtvis öppen för att få så bra ventilation som möjligt i maskinrummet. Vid dålig väderlek hölls luckan stängd. Om luckan vid händelsen hade varit stängd så hade också sjunkförloppet blivit långsammare.

Nedgångsluckan till maskinrummet liksom alla andra flödesöppningar ska hållas stängda när fartyget är till sjöss. Om fönstren dimensioneras kraftigare ökar möjligheten att få ett tätt fartyg där inget vatten kan tränga in.

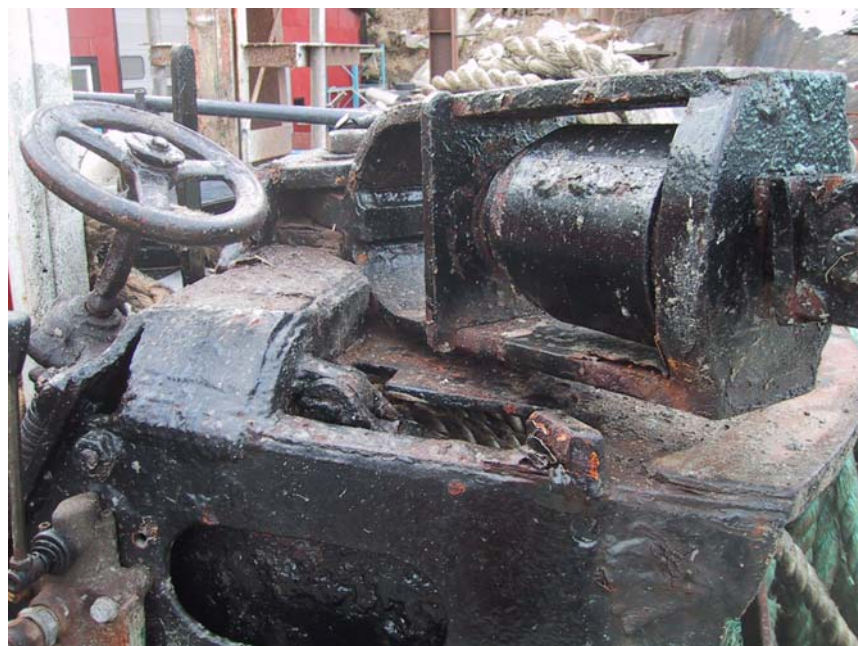
Nordskär var försedd med bogserspel och dragkrok. Kroken var monterad på cirka 1/3 av fartygets längd från aktern räknat och var ledad i centerlinjen. Den gled på en plåt på vilken stoppklackar var monterade så att kroken kunde svänga ut maximalt cirka 40 grader i horisontalplanet åt styrbord respektive babord. Kroken hölls inte ner mot glidplanet av någon anordning som är vanligt på krängningshämmande kroker. Konstruktionen var dock sådan att den inte utan att deformeras kunde lyfta från sitt glidplan och fungerade därför delvis som en krängningshämmande krok.

Figur: Bogserspelet.

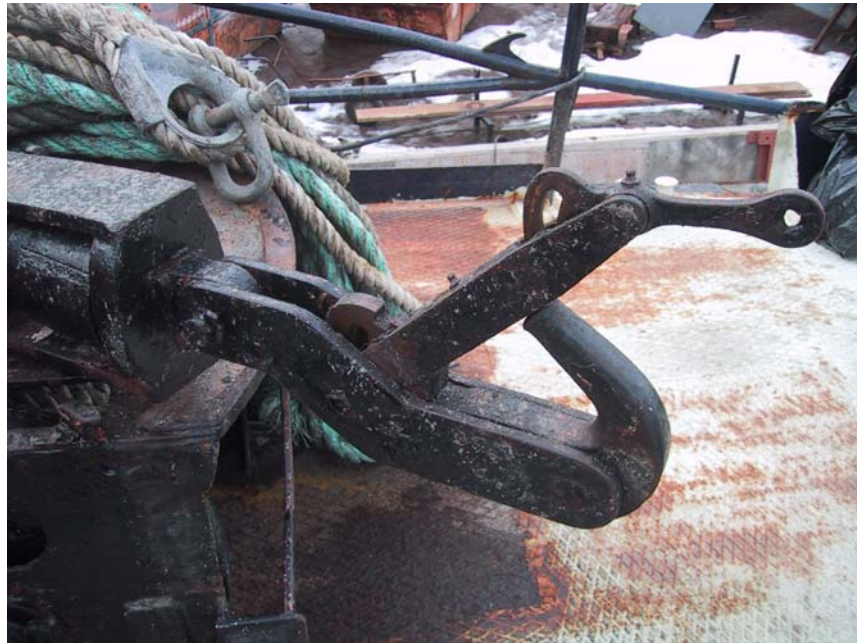
På kroken fanns möjlighet att koppla en tamp eller vajer som gjorde det möjligt att fjärrutlösa kroken. Vid händelsen var bogserlinan kopplad till kroken men det fanns ingen tamp eller vajer kopplad till krockens fjärrutlösning.

Figur: Bogserkroken.

På Nordskärs dragkrok fanns möjlighet att koppla en tamp eller vajer som gjorde att det hade varit möjligt att fjärrutlösa kroken. Vid händelsen fanns ingen tamp eller vajer kopplad till fjärrutlösningen. Detta innebar att när fartyget skar ut så fanns det ingen möjlighet att från styrhytten snabbt lägga av bogserlinan. Det har inte gått att utreda i vad mån förhållandet att fjärrutlösning till kroken inte var kopplad har påverkat händelseförloppet. Kantringsförloppet kan ha varit så snabbt att det är möjligt att befälhavaren inte hade hunnit fjärrutlösa kroken om fjärrutlösningmöjlighet hade funnits.

Det är viktigt att det vid all bogsering alltid finns möjlighet att från styrplatsen fjärrutlösa bogserkroken.

Rederiet för Nordskär ska på samtliga sina bogserbåtar tillse att fjärrutlösning kan ske från styrplatsen samt vid gångbord på styrbords och babords sida.
