Sjöfartsverkets rapportserie B 2006-10

Roropassagerarfartyget STENA DANICA - SKFH - i
kollision med tankfartyget BESKID - P3JU7,
31 januari, 2006

Vår beteckning: 080201-06-15244 / 080202-06-15243
Utredningsenheten Sten Anderson, 011-191269

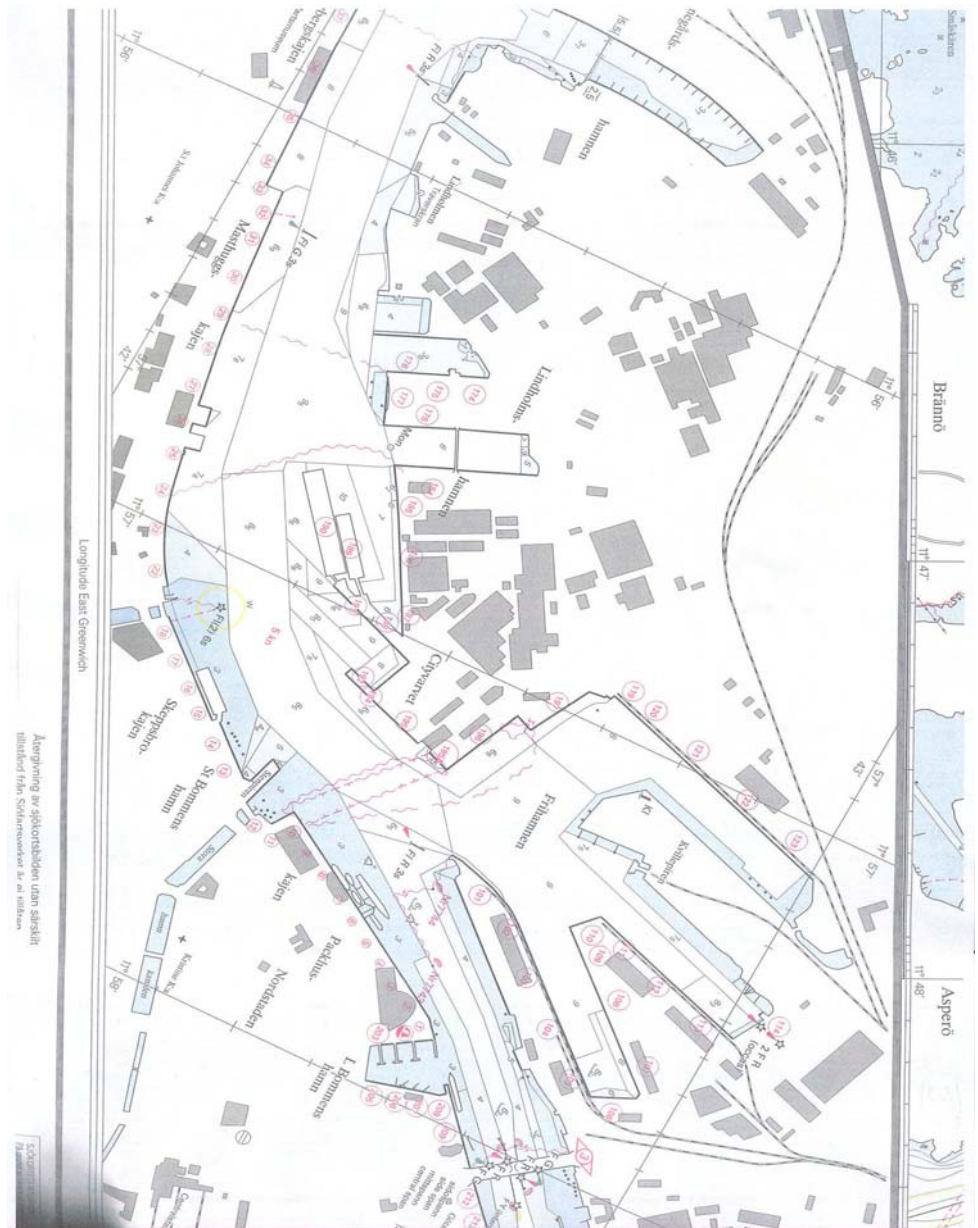
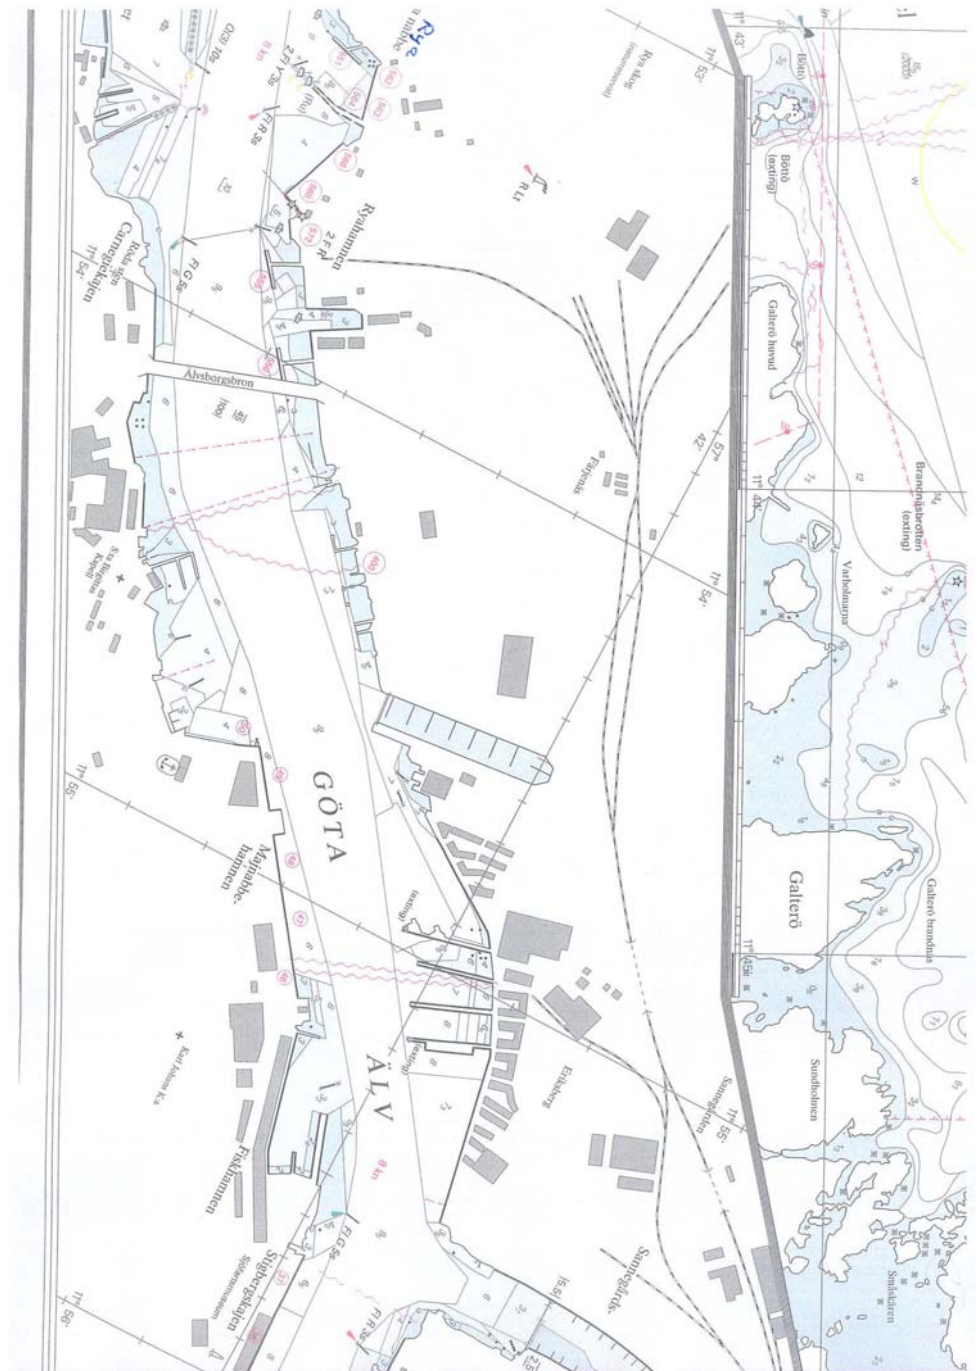
Efter passage av Götaälv bron går farleden i 222° i cirka 8 kabellängder (1 kabellängd = 185 meter) för att sedan kröka runt Götaverkens torrdocka till kurs 260°. Då den nya kursen har nåtts passeras kajplatsen där Stena Danica låg.

Efter avslutad gir fortsätter farleden i cirka 6 kabellängder där en röd boj (Fl R 3s) om styrbord och en grön boj (Fl G 5s) om babord passeras. Ungefär mitt på raksträckan passeras en grön boj (Fl G 3s) som Stena Danica skulle passera på sin babordssida. Efter raksträckan kommer den så kallade fiskhamnskröken med en kursändring babord om cirka 30°. Efter

denna krök styrs cirka 230° i 9 kabellängder fram till Älvsborgsbron där en långsam styrbordsgir till kurs 260° vidtar.

Farledens bredd före och i fiskhamnskröken var 120 meter och vattendjupet 10 meter.

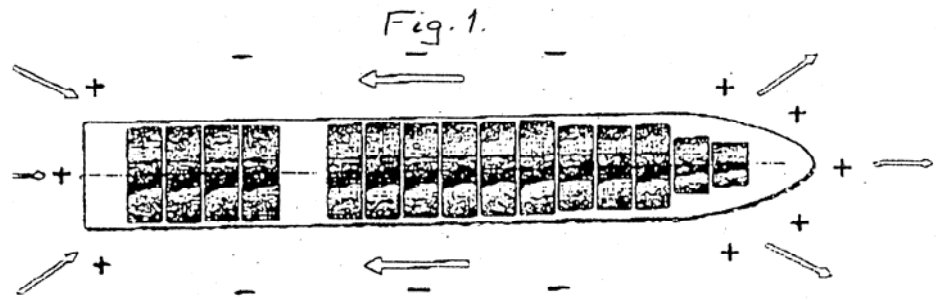
Ett fartyg som gör fart genom vattnet förorsakar att vattnet runt skrovet strömmar på ett visst sätt. Vattenytan höjer sig i fartygets bog och låring och sänker sig längs sidan. Vattentrycket ökar runt bogen och aktern där

vattenytan är höjd och minskar vid fartygets mittparti där vattenytan är sänkt. Detta illustreras i figuren nedan av plus- och minustecknen samt av pilarna.

Om två fartyg kommer nära varandra kommer de att påverkas av detta tryck- och strömningssystem. En interaktion mellan fartygens skrov uppstår. Vattnets bärighet minskar på grund av den kraftiga vattenströmmen mellan skroven vilket förorsakar ett undertryck. Ju snabbare vattnet strömmar ju sämre bärighet har det (Bernoullis lag).

Som figur 1 visar kommer ett fartyg som är hälften så långt som det andra och som befinner sig runt $L/2$ (halva fartygets längd) att av undertrycket mellan skroven sugas mot det större fartyget. Det är också en vanskelig uppgift att styra ett litet fartyg som påverkas av det strömmande vattnet och ändrade vattentrycket runt det större fartygets skrov.

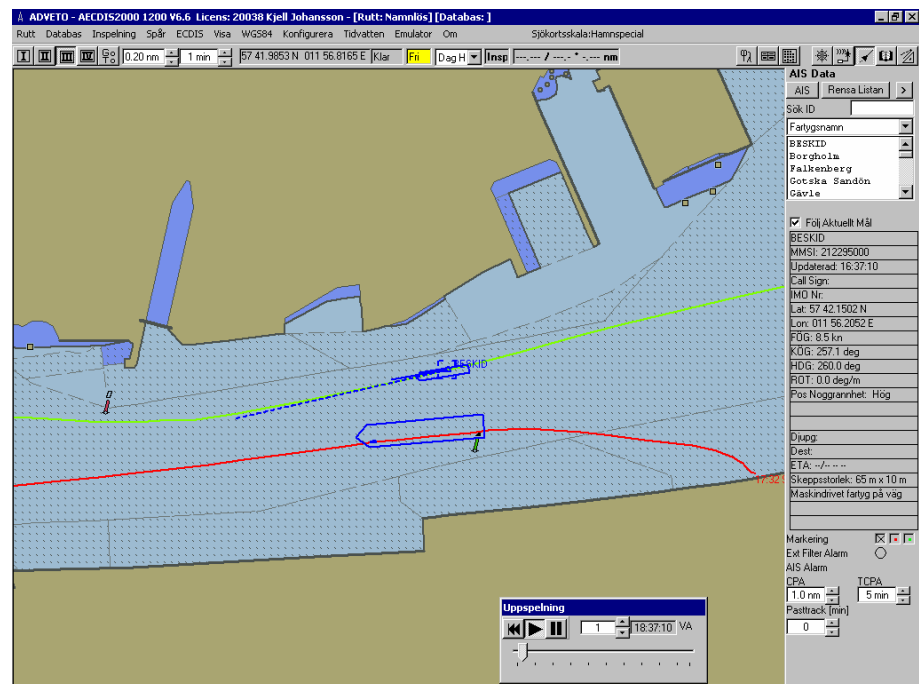
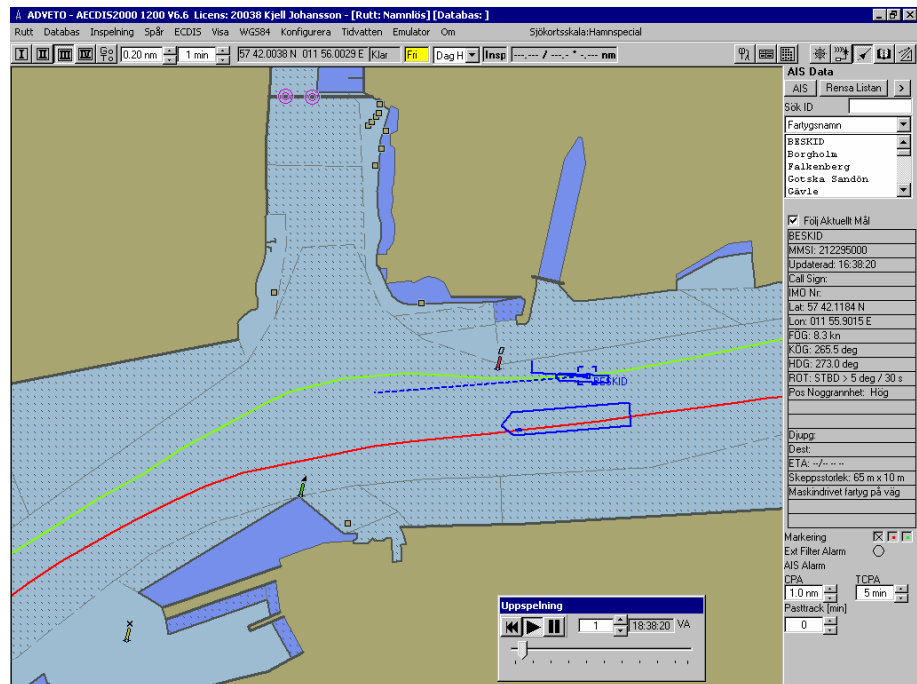
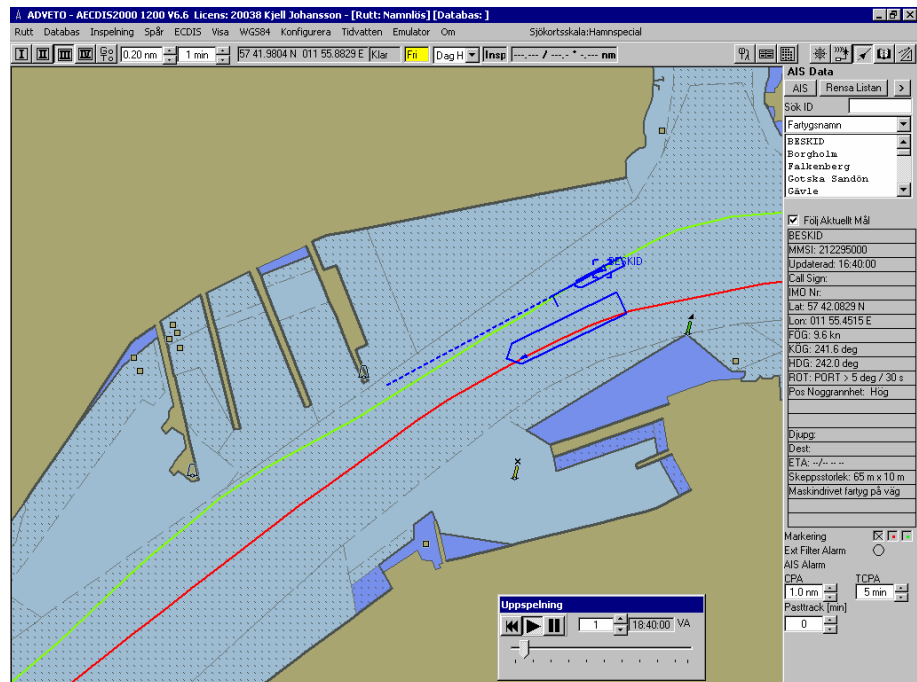
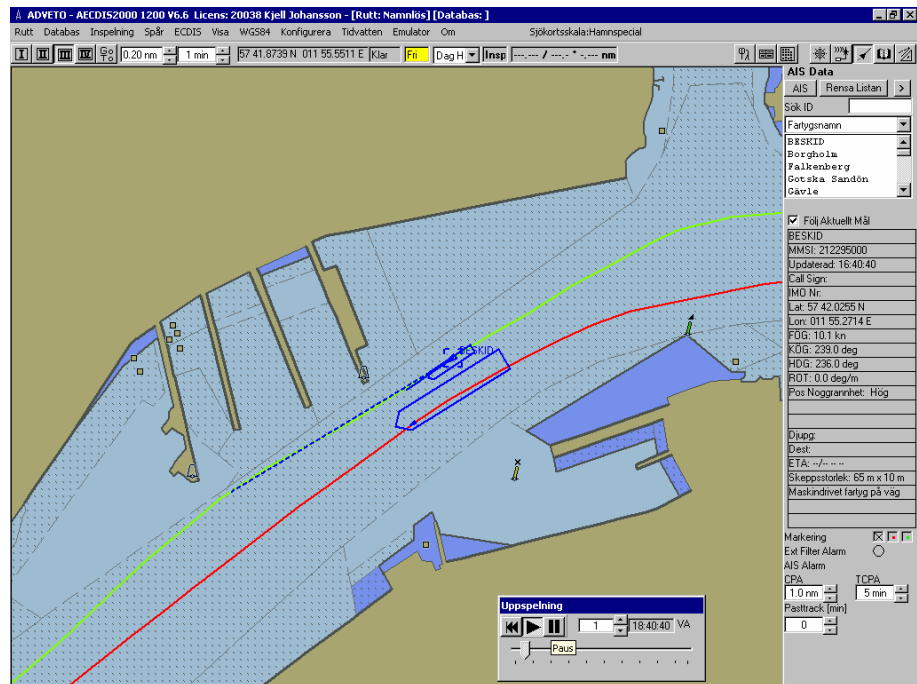
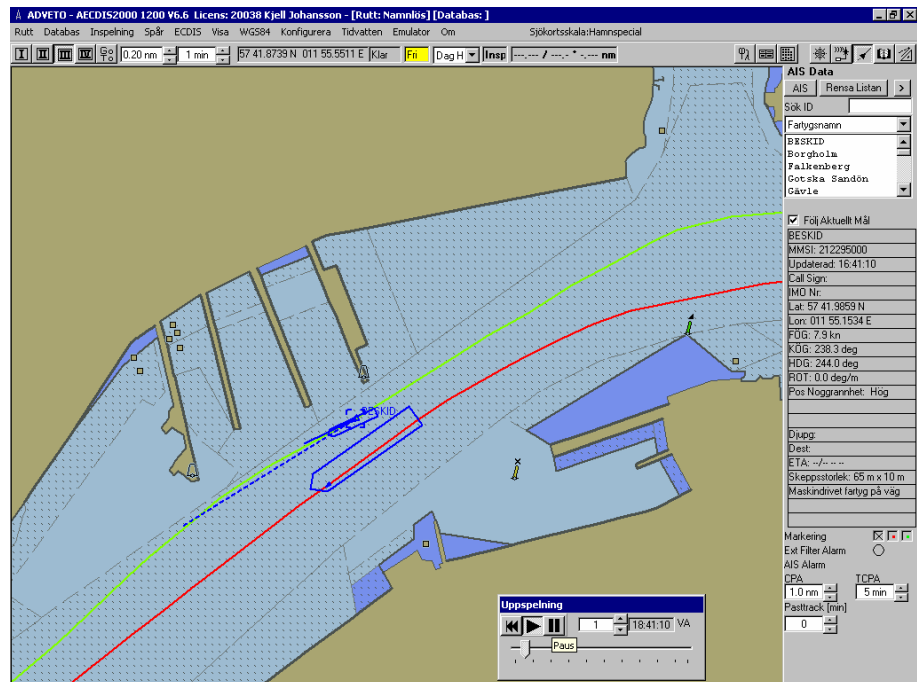
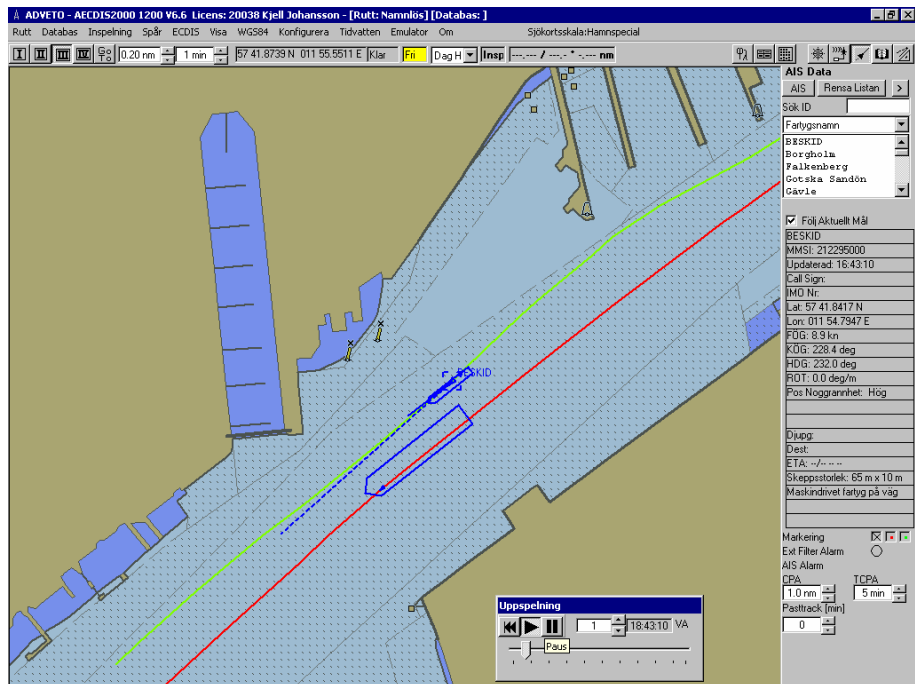
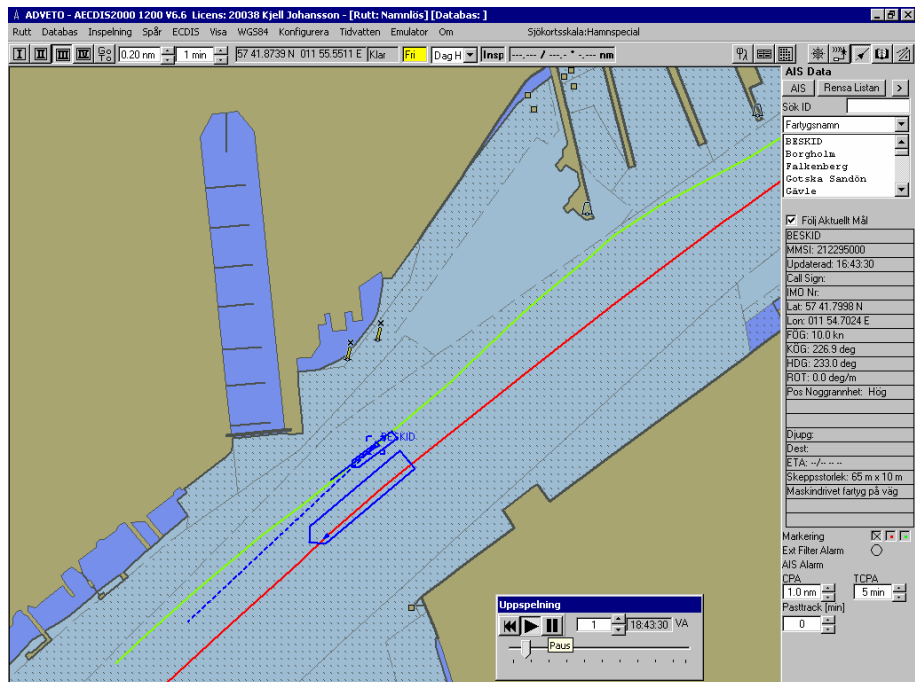
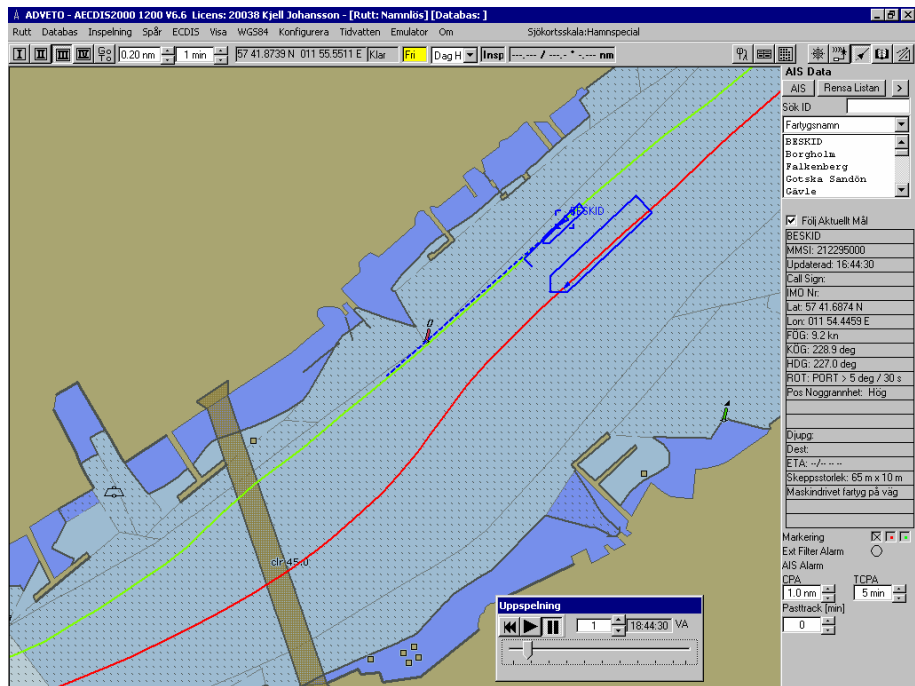
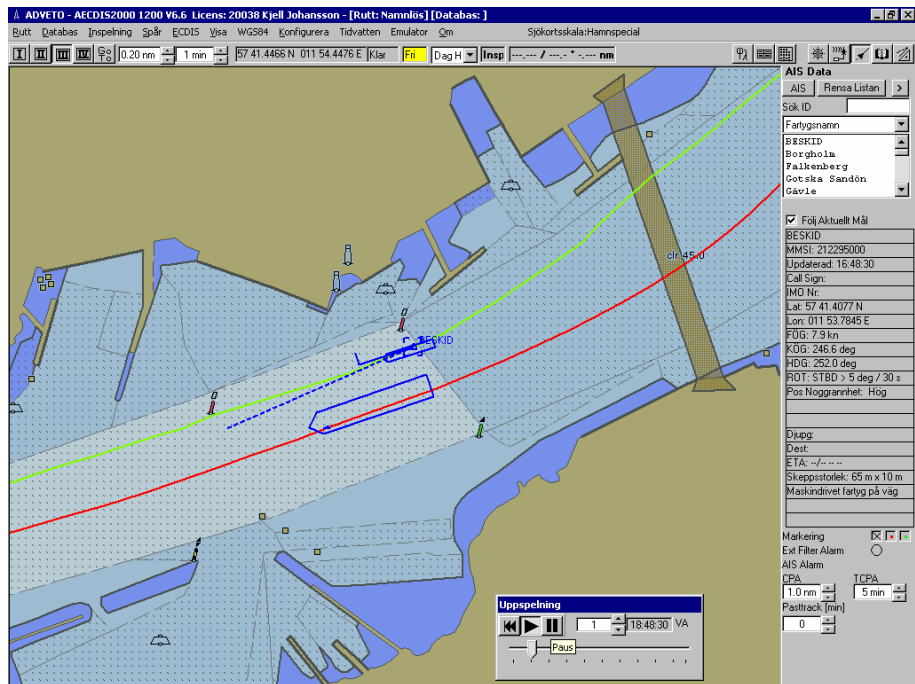
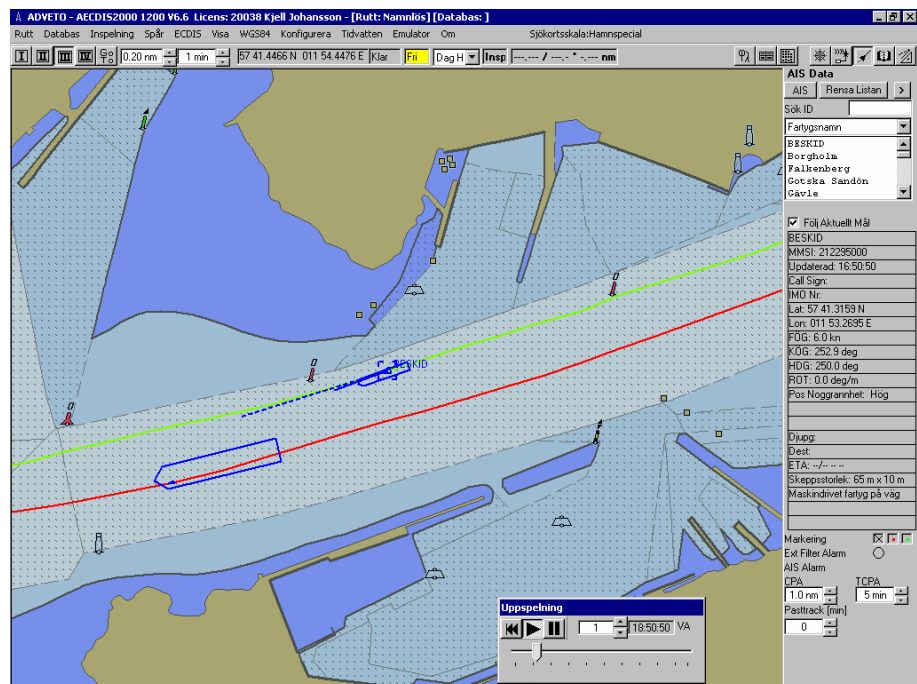
Enligt AIS uppspelningen för händelsen synes det som om Stena Danica låg mycket nära den första gröna bojen vid passagen men företog kursändringen babord hän för sent och kom sedan nära eller i mitten av farleden. Detta läge bibehölls sedan fram till fiskhamnskröken där fartygen kolliderade.

Beskid framfördes under hela sekvensen fram till första kollisionen mycket nära sin sida av farleden vilket efterföljande AIS bilder visar.
