## Sjöfartsverkets rapportserie B 2006-15

RoRo-fartyget TOR FLANDRIA - SJVN - kollision  
med bro 25 februari 2006.

## Rorofartyget TOR FLANDRIA, SJVN - kollision med bro 25 februari 2006

Datum: 2006-06-27

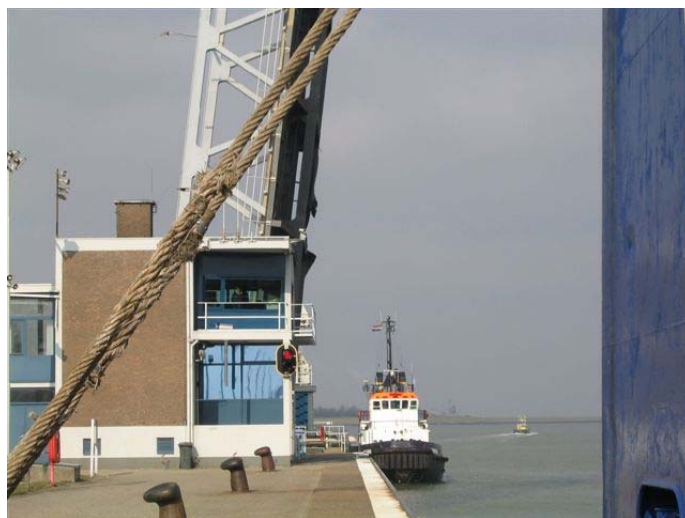
Klaffbron

Bron som Tor Flandria kolliderade med är en vägbro belägen utanför den första slussporten. Bron är en så kallad klaffbro, med en klaff, som i öppet läge lutar cirka 8 grader in mot slussen.

Tor Flandrias förskeppsbygge och skorstenar sträckte sig bordwärts cirka 26 meter ovanför vattenytan. På grund av att broklaffen lutade in mot det passerande fartyget var man tvungen att lägga cirka två graders babords slagsida för att gå klar den uppfällda klaffbron.

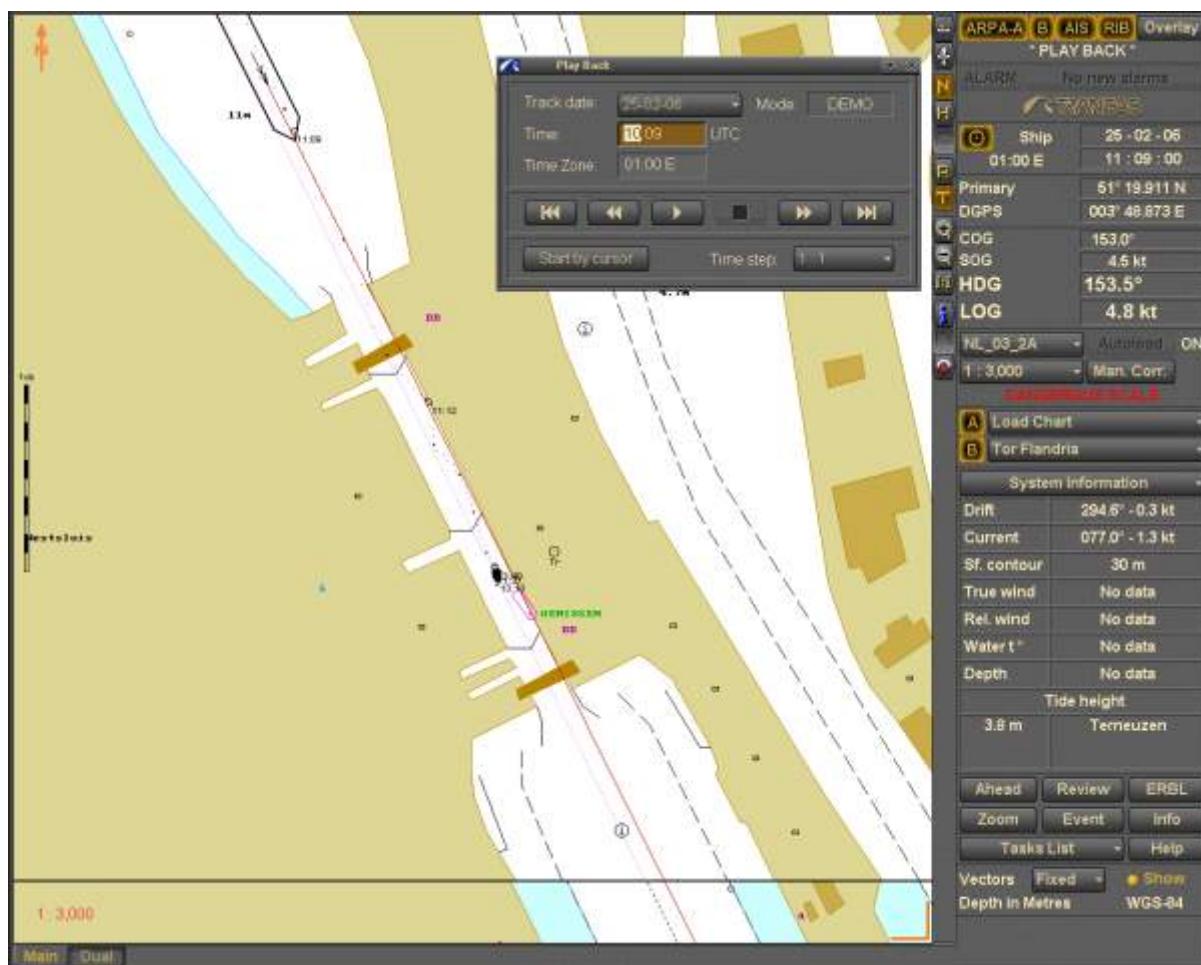
Klockan 1109

Av utskrifter från det elektroniska sjökortet framgår att Tor Flandria klockan 1109 närmade sig slussen med 4,5 knops fart och på kursen 153,5° som var den kurs som enligt sjökortet ledde in i enslinjen. Fartyget hade då en avdrift på knappt 0,5 grader och låg något babord i farleden vilket kan förklaras av att man hade tagit höjd för den nordostliga vinden.

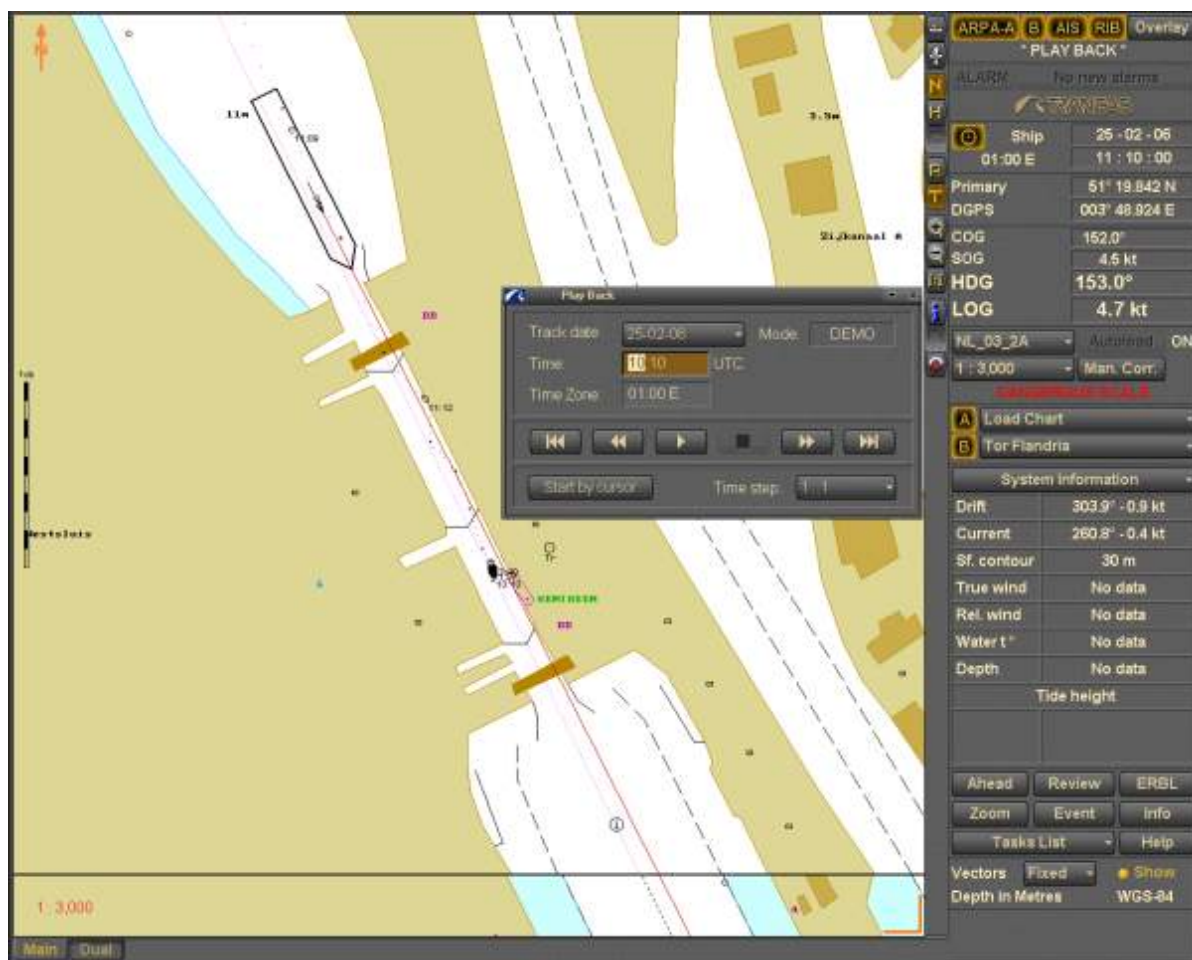
Klockan 1110 var fartygets kurs  $153^{\circ}$  och farten 4,5 knop. 2:e styrman, som befann sig på babords bryggvinge, uppmärksammade att man närmade sig kajen på babordssidan och bad befälhavaren att falla av vilket denne också gjorde. Fartyget befann sig enligt utskriften fortfarande något babord om enslinjen och med stäven nära kajen på babordssidan.

Befälhavaren har kort därefter förflyttat sig från bryggan till bryggvingen. Vid detta tillfälle gick enligt befälhavaren babords maskin fram och styrbords back. Detta förhållande tillsammans med att befälhavaren föll av åt styrbord innebar att fartyget kom att vrida sig åt styrbord. Sannolikt har vridningen blivit något större än förväntat.

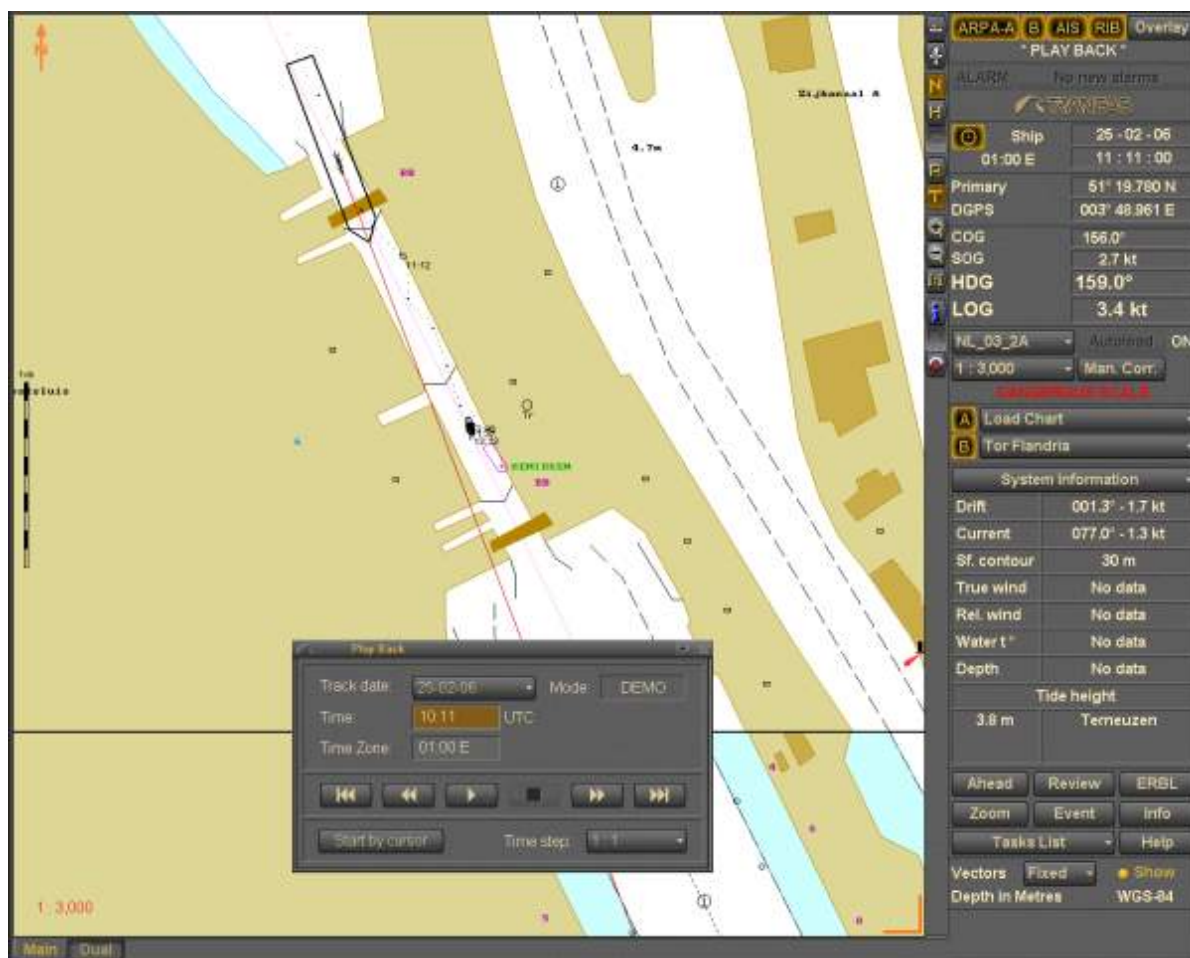
Vid kollisionen med bron var farten 2,7 knop och kursen 159°. Enligt utskrift från det elektroniska sjökortet inträffade kollisionen cirka klockan 1111.

2:e styrman har uppgett att båda maskinerna stod på stopp vid kollisionen. Sannolikt har befälhavaren gett stoppmanövern i samband med att han försökte förflytta sig för om manöverkonsolen kort före att kollisionen inträffade.

Klockan 1109 var Tor Flandrias kurs 153,5° medan kursen över grund var 153°. Klockan 1110 var kursen 153° och kursen över grund 152°. Klockan 1111 var kursen 159° och kursen över grund 156°. Från tillgängliga utskrifter har kunnat uppskattas att kursändringen från 153° till 159° har skett under loppet av cirka 10 sekunder. Denna snabba kursändring kan ha orsakats av den vindby som 2:e styrman uppfattade omedelbart före kollisionen. Av utskrifterna framgår också att fartygets förskepp, vid ingången mot slussen, kontinuerligt har förflyttats åt styrbord före kollisionen med klaffbron. Skillnaderna mellan kurs och kurs över grund tyder på att den nordostliga vinden har haft stor medverkan till förflyttningen av förskeppet. Befälhavarens försök att med hjälp av

bogpropellrarna försöka förflytta förskeppet åt babord har skett i för sent skede. Detta på grund av att han vid tillfället hade uppmärksamheten riktad akteröver.

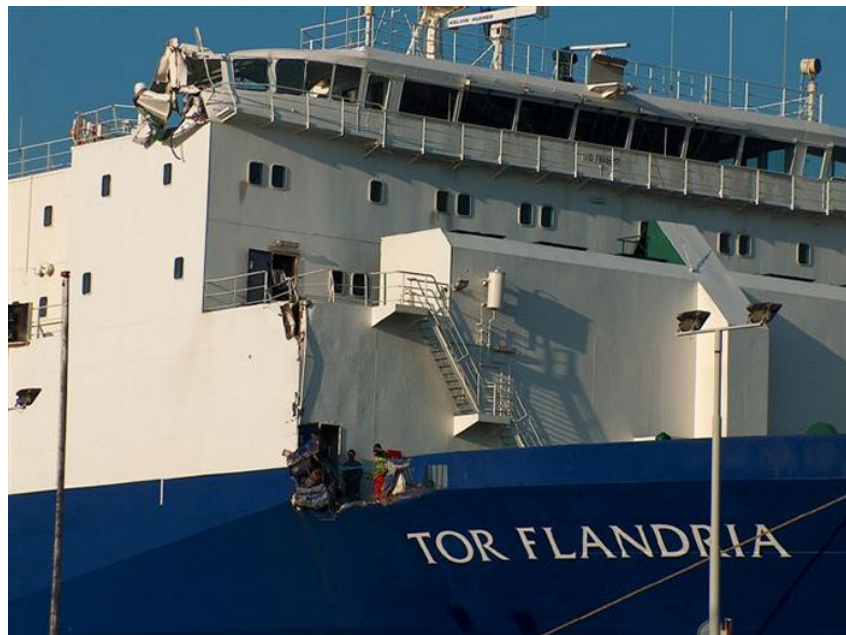
Styrbords bryggvinge demolerades och en spricka uppstod mellan backdäck och skrovsidan. Skador uppstod också på överbyggnaden.

Klaffbron fick stora skador.
