**SJÖFARTSINSPEKTIONEN**

**Sjöfartsverkets rapportserie B  
2006-12**

Kemikaliefartyget PANDION, SBHP - grundstötning  
den 4 mars 2006

Datum: 2006-05-04

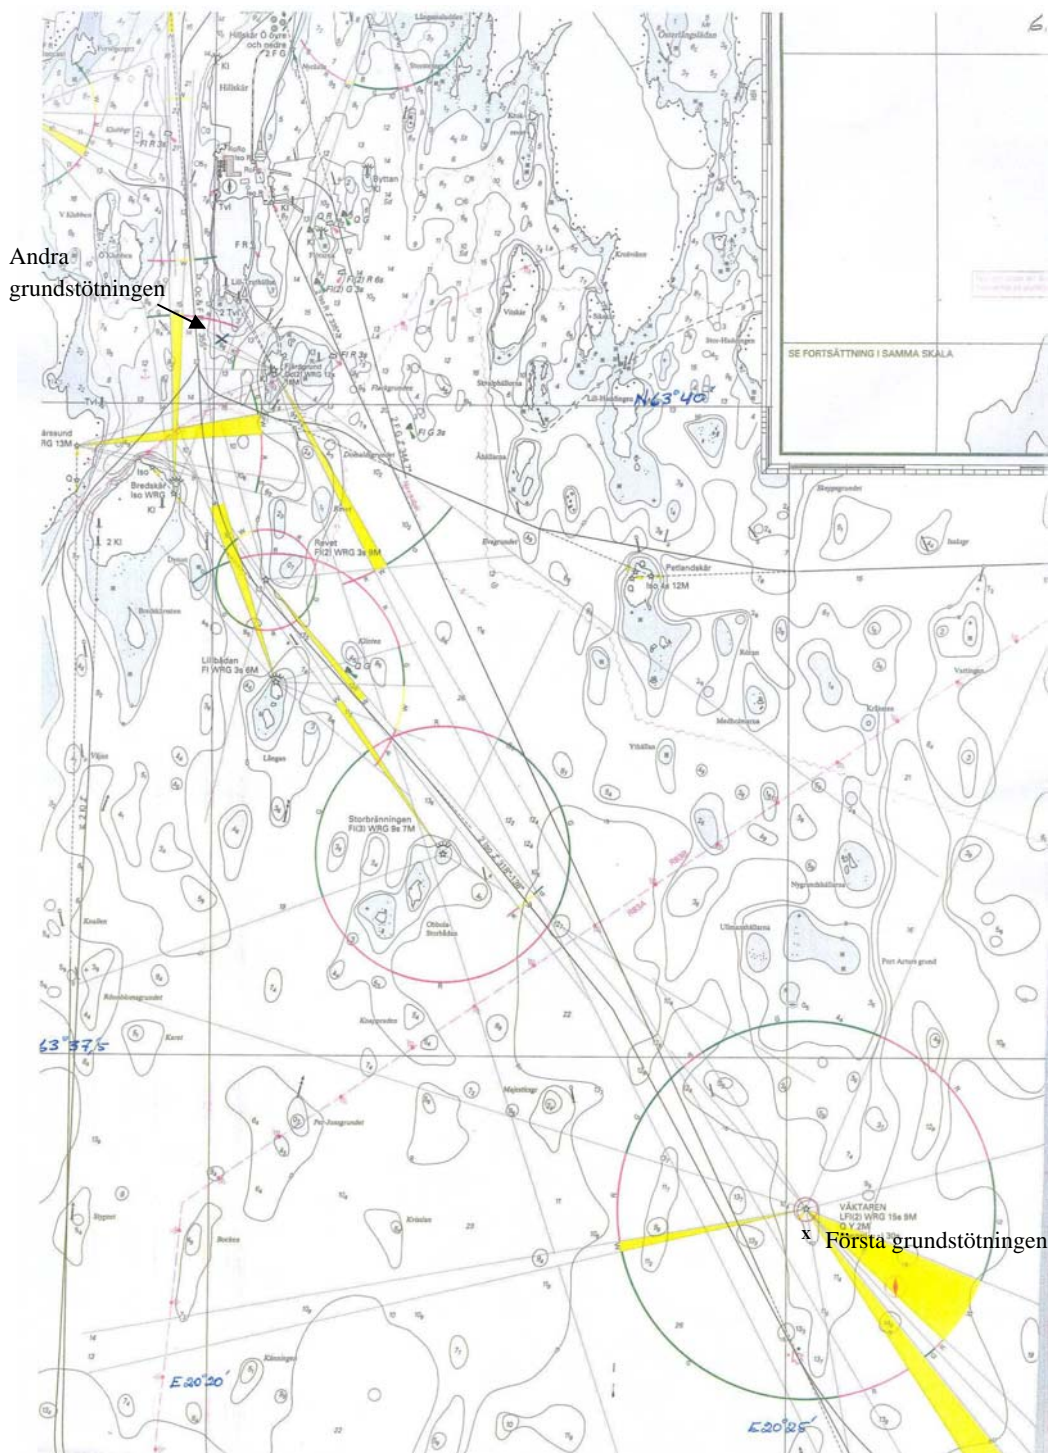
2.9 Farleden (se sjökortsutdrag)

Den i sjökortet inritade farledslinjen in mot Holmsund passerade väster om den bottenfasta fyren Väktaren på cirka 3 kabellängders (1 kabellängd = 185 meter) avstånd. Farledslinjen var dragen i 330° - 150°. Fyren stod på en grundklack som var grundare än 10 meter. 10-meterskurvan fanns cirka 240 meter söder om fyren. Det var vid Väktaren den första grundstötningen skedde.

1 M (nautisk mil = 1 852 meter) efter passagen av Väktaren kom enslinjen på norra Bredskär som ledde i 318°. Enslinjen ledde mellan fyrarna Lillbådan om babord och 4 kabellängder längre fram Revet om styrbord.

Vid Revet ändrade farleden riktning till kurs 355° in i nästa enslinje som ledde in i hamnområdet och fanns på östra sidan av Obbolaön.

Det var i början på den sista enslinjen som Pandion girade styrbord och gick på grund.

Djupkurvorna som presenterades i både svenska och engelska sjökort för området var 6 och 10 meter. Det är ett känt faktum att, av sjömätningstekniska skäl, vattendjupet mellan dessa kurvor är grundare än 10 meter utan att någon djupsiffra i sjökortet alltid behöver presenteras.

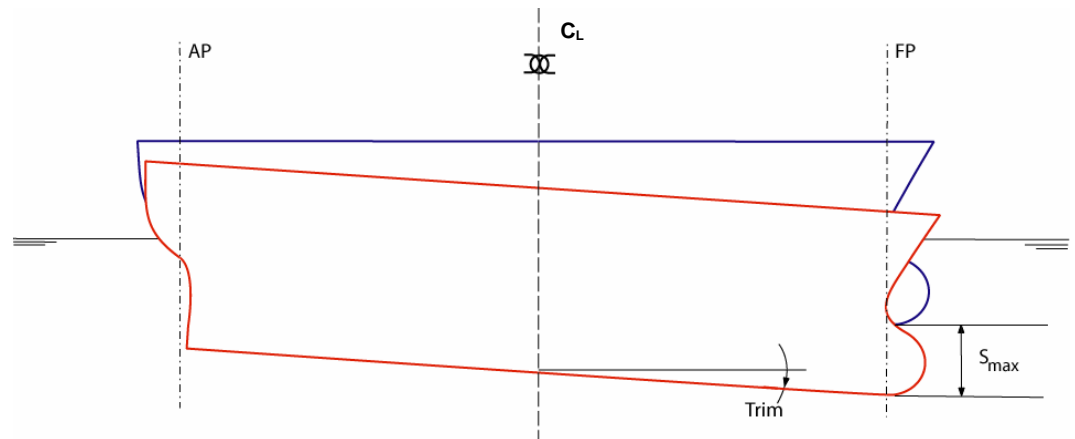
hastighet inte samma som fartygets fart och inte heller homogen över fartygets längd. Rörelsefältet skapar ett hydrodynamiskt tryck på skrovet som resulterar i ett undertryck som varierar längs med skrovet och som i sin tur genererar en vertikal kraft neråt (S) och en rotation runt  $C_L$  (Trim). Oftast blir undertrycket större i fören än i aktern på fartyget.

Faktorer som ökar squateffekten är:

- Stor blockkoefficient
- Farten  $> 6$  knop
- Förhållandet mellan vattendjup och fartygets djupgående minskar
- Möte med ett annat fartyg
- Bankeffekt (avståndet till banken är  $<$  två fartygslängder)
- Avdrift ( $> 10$  grader ger 50 % ökning)
- Gir
- ”Trösklar” på botten som är längre än 0,3 fartygslängder

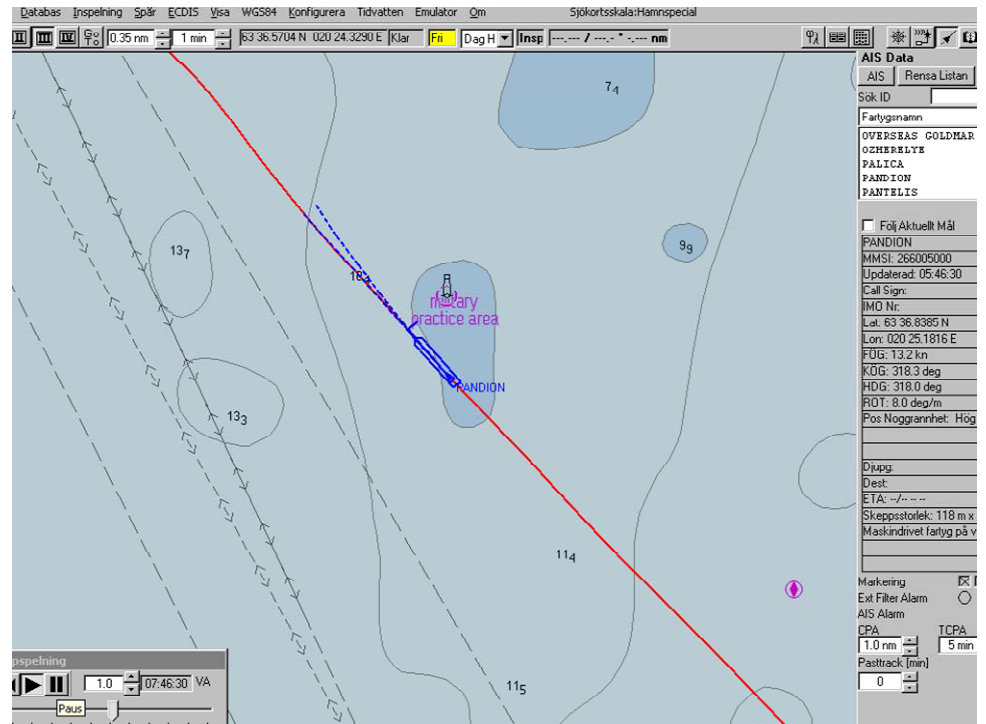
Befälhavaren lade kursen mellan fyren och den i sjökortet inlagda kurslinjen. Det fanns inga parallellindexlinjer utlagda vare sig i papperssjökortet, det elektroniska sjökortet eller i radarbilden.

Då fyren var ungefär tvärs om styrbord, klockan 07.45, på ett avstånd av cirka 80 meter kändes två stötar i fartyget. Strax efter lade fartyget över åt babord och högnivåalarmet från förliga torrutrymmet ljöd.

Vid passage av fyren Väktaren valde befälhavaren att hålla ett avstånd från fartygssidan till fyren på cirka 80 meter. Fartyget passerade då innanför 10 meterskurvan.

Med den fart på cirka 13,5 knop som Pandion höll var squateffekten enligt squatkurvan på fartyget 1,4 meter.

Sammantaget blir då den teoretiska summan av squat, lågt vattenstånd och landhöjning cirka 2,00 meter. Läggs då detta till djupgåendet på 7,47 meter blir det vattendjup som Pandion teoretiskt behövde 9,47 meter.

Med tanke på att fartyget passerade innanför 10-meterskurvan var grundkänningen så gott som ett måste.

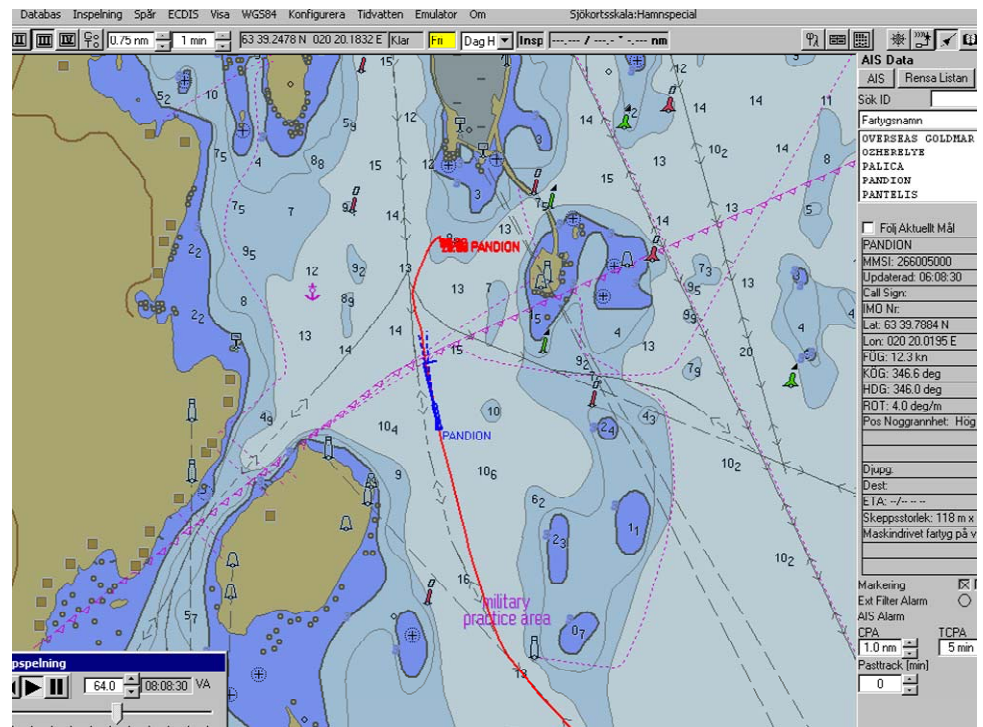
2e:styrman, som var upptagen med andra göromål på bryggan, såg plötsligt att rodret låg 15° styrbord och att fartyget låg under styrbordsgir. Han uppmanade befälhavaren att se upp men uppmaningen kom för sent. Befälhavaren insåg att Pandion var på väg att grundstöta varför han gav full back, eftersom fartyget normalt girade som för en högergångad propeller, och lade rodret hårt styrbord. Detta för att få en snabbare styrbordsgir och om möjligt få stäven att svepa förbi grundområdet.

Grundstötningen skedde den 4 mars 2006 klockan 0815 med cirka 10 knops fart på position N 63° 40',28 E 020° 20',15. Inbromsningen var så mjuk att grundstötningen inte kändes i fartyget.

I denna kaotiska situation glömde befälhavaren för ett ögonblick att han hade lagt styrbords roder. Han upptäckte det inte förrän 2:e styrman uppmärksammade honom men då var det för sent. Pandion gick ännu en gång på grund.
