## **Sjöfartsverkets rapportserie B 2006-16**

## **Passagerarfartyget GERDA GEFLE - SJPL- grundstötning den 21 juli 2006**

Datum: 2006-11-15

Vår beteckning: 080201-06-16592

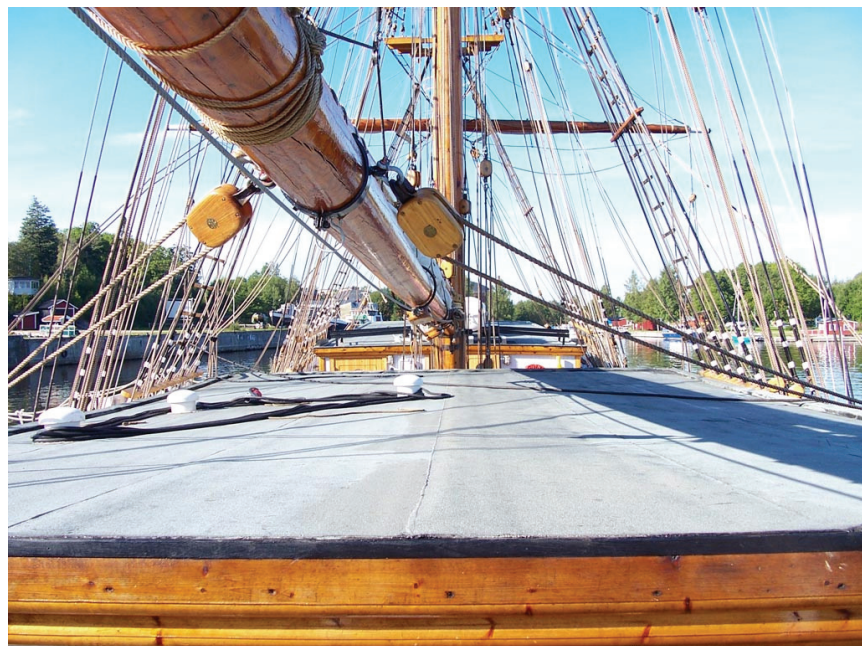
Fig. Sikten föröver från styrplatsen

Sikten från styrplatsen var delvis skymd och det var första gången styrman gick i farvattnet. Han gick upp på ”lamphuset” för att därifrån försöka lokalisera fyren Hummelkläpp. Vid avlösningen hade fartyget knappt 4 M kvar till Dalarö. Med farten cirka 6 knop var det omkring 40 minuter kvar av resan. Med de förutsättningarna hade befälen kunnat överväga att hjälpas åt att navigera den återstående delen av resan till Dalarö. De hade då också kunnat utnyttja radarapparaten och övriga navigationshjälpmedel som fanns tillgängliga. Bryggutrustningen fanns i navigationshytten som var placerad i däckshuset för om styrplatsen och radarskärmen var synlig från styrplatsen. Men som ensam navigatör var styrman vid tillfället mer eller mindre utelämnad till att förlita sig till optisk navigering.

Ägaren av Gerda Gefle bör överväga att, vid gång i trånga farvatten, manna upp styrplatsen med ett extra befäl. Detta gäller i synnerhet när det råder mörker.

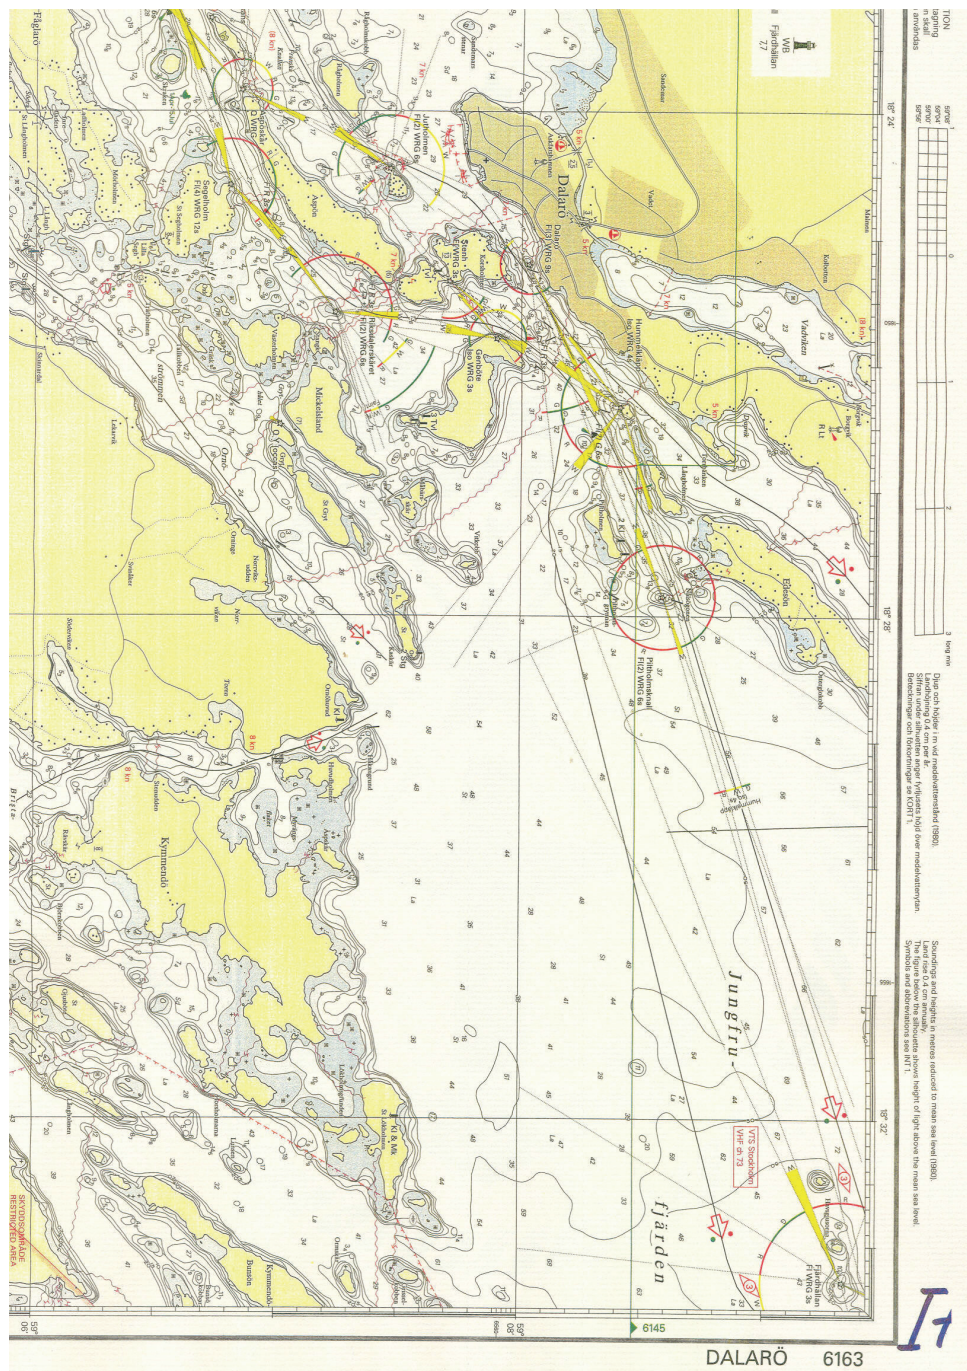
# Passagerarfartyget GERDA GEFLE -SJPL- grundstötning den 21 juli 2006

När fyren hade lokaliserats befann fartyget sig i Hummelkläpps röda sektor och Piltholmsknalls gröna sektor. Styrman gav då order om kursändring åt styrbord.

Kort därefter gick fartyget med cirka 5 – 6 knops fart på grund mellan fyren Piltholmsknall och den prick som fanns placerad norr om fyren.

Vid ingång mot Dalarö går farleden i 253° i fyren Hummelkläpps vita sektor. Efter passage mellan Nålsögat och den gröna pricken viker farleden av något åt babord mot Dalarö.
