**Sjöfartsverkets rapportserie B  
2007-8**

Rorofartyget ATLANTIC COMPANION, SKPE -  
blackout och grundstötning 22 oktober 2006

Datum 2007-04-04

Vår beteckning 080201-06-17267

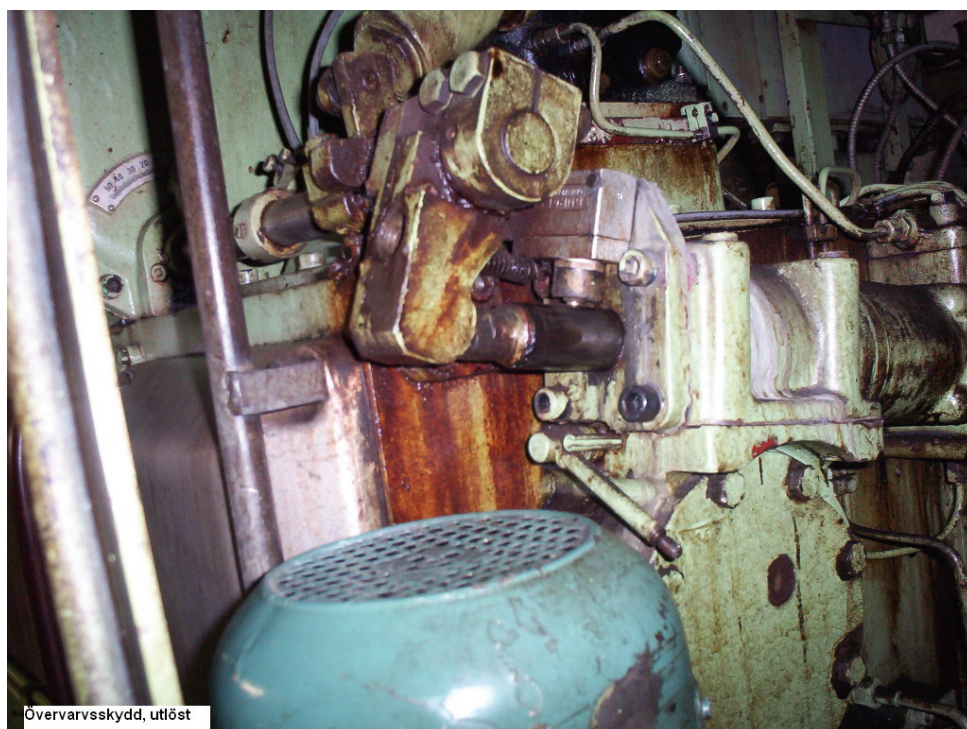
Kort därefter beordrade befälhavaren ankring, men det visade sig att servopumpen till ankarspelens bromsar inte gick att starta. Ankringen kom därvid inte att kunna utföras vid den tidpunkt man önskade. Man förstod då att man måste ha spänning på den förliga halvan av huvudtavlan, som ju var strömlös, för att kunna starta servopumpen. Inte heller sektioneringsbrytaren kunde slås till. Därför försökte man att starta en av de stoppade hjälpmaskinerna, nr 4. Vid uppstart löste motorn ut för övervarv i och med att regulatorn stod med fullt bränslepådrag. Därför var man tvungen att ställa ner regulatorn och återställa det mekaniska skyddet. För att återställa skyddet behövde man den för ändamålet avsedda spaken. Det fanns bara en sådan till de fyra maskinerna, och först när man fått tag på den och efter flera startförsök fått ner regulatorn tillräckligt långt, startat maskinen och lagt in den på den förliga delen av tavlan, kunde servopumpen startas och ankring ske 09:55 med styrbords ankare, följt av babords 10:00. Ungefär samtidigt grundstötte fartyget i en lerbank på södra sidan av farleden mellan Knippelholmarna och Stockholmen på position N 57° 40,8' E 011° 49,3'.

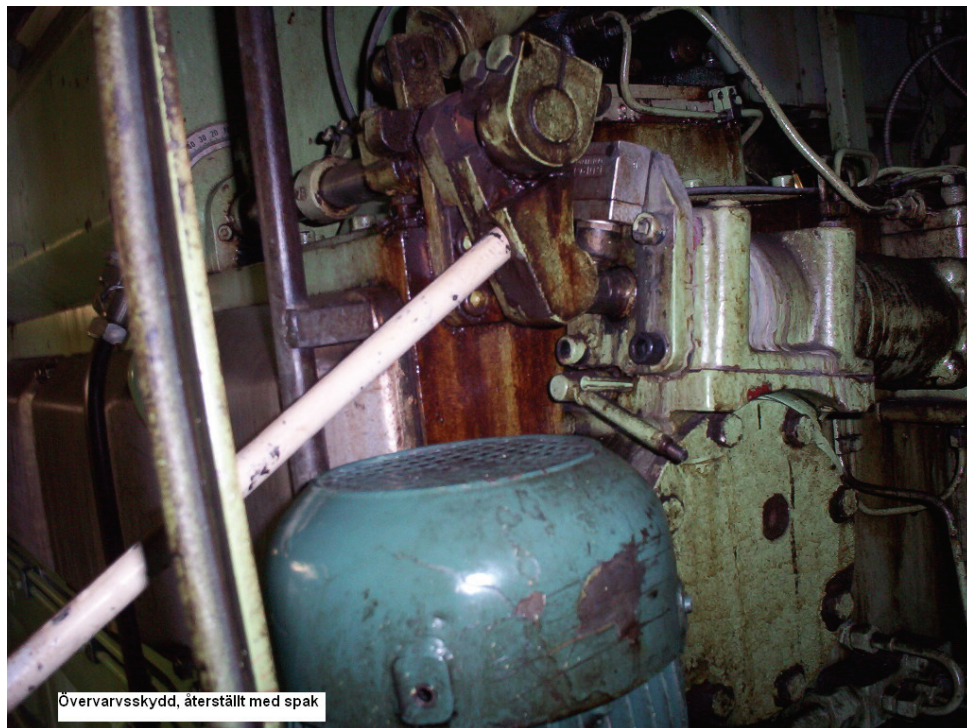
Därmed, då huvudtavlan kopplades in, kom dieseloljepumpen att återigen stoppa p.g.a. det korta spänningsbortfallet, och följaktligen stoppade strax därefter hjälpmaskinerna. En ny blackout uppstod. Eftersom nödgeneratoren stoppat strax tidigare blev även nödnätet spänningslöst tills nödgeneratoren kom igång.

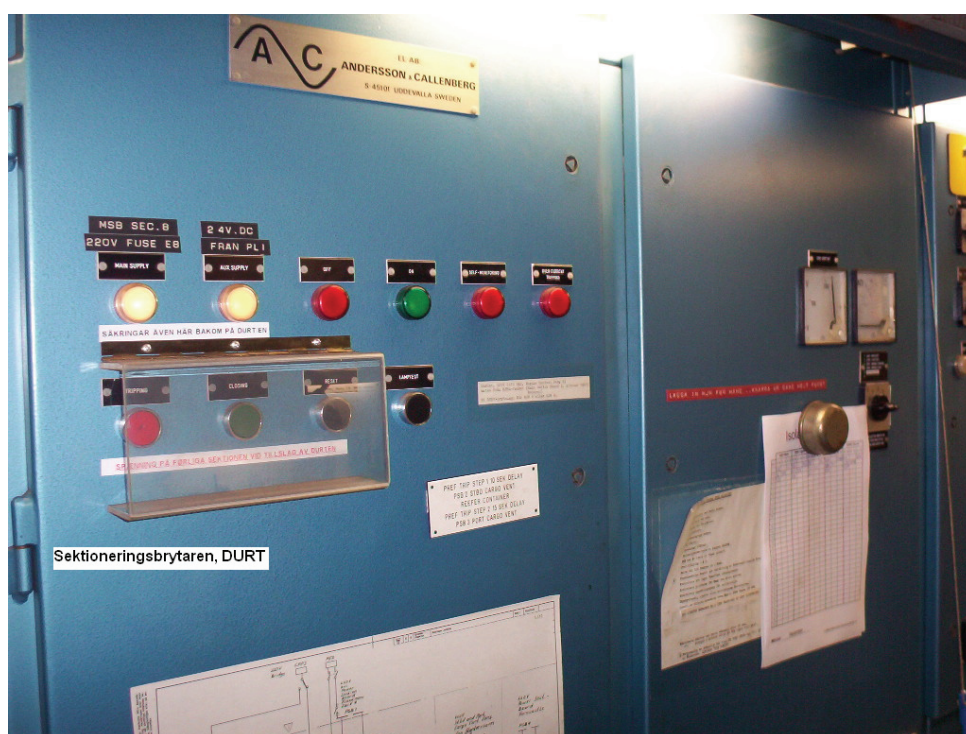
I samband med att de tre hjälpmaskinerna föll ut från huvudtavlan kom alltså huvudtavlans sektioneringsbrytare att dela tavlan i två delar, en förlig och en akterlig. För att få ström till förliga delen av tavlan behövde man slå till sektioneringsbrytaren igen, men till detta behövdes ström till den förliga delen av tavlan! Någon manuell återställning av sektioneringsbrytaren fanns inte. Detta var avgörande för den kommande grundstötningen.

Det vore rimligt att sektioneringsbrytarens återställningsfunktion var matad från nödnätet och/eller vardera av huvudtavlans delar samt att det fanns en manuell återställningsfunktion.
