**SJÖFARTSINSPEKTIONEN**

**Sjöfartsverkets rapportserie B  
2007-2**

COB-fartyget VISTEN, PCKP, i kollision med fiske-  
fartyget EROS, SDGK, den 25 oktober 2006

Datum: 2007-01-22

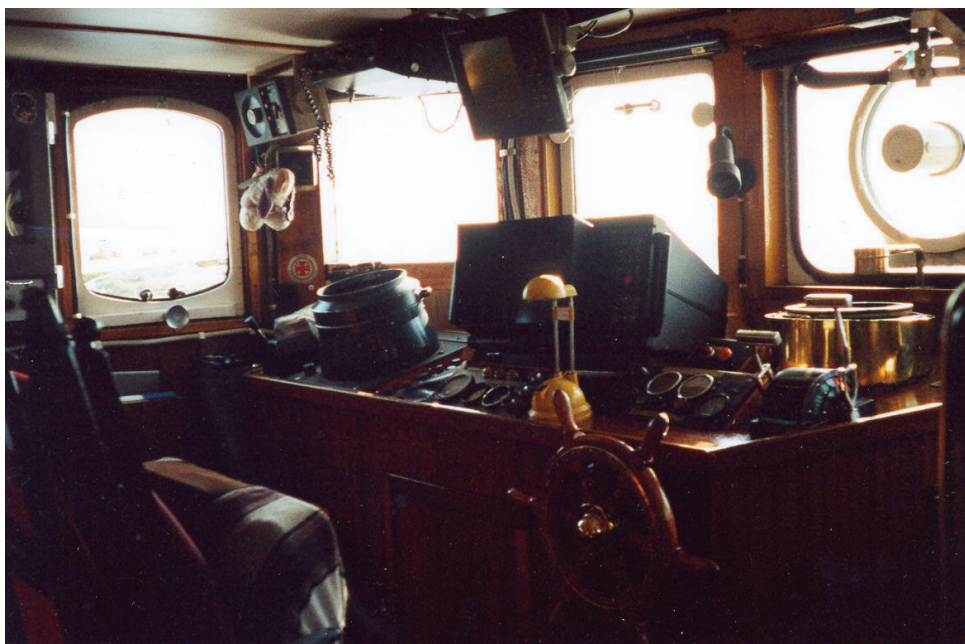
Den radarapparat som var i drift, en VHF och GPS var placerade babord om centerlinjen. En rorsmansstol fanns placerad något styrbord om centerlinjen.

Fig. Styrplatsen.

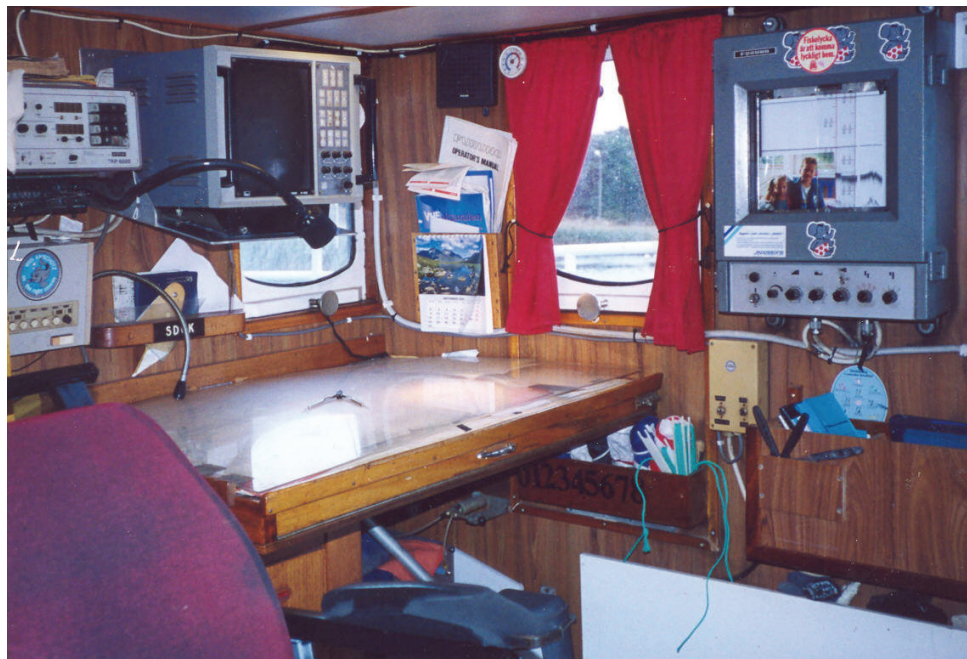
Sikten från styrhytten var relativt god oavsett att den i viss mån begränsades av det virke som omgav fönstren. På babordssidan var ekolodet placerat mellan de två fönstren och sikten var därför något begränsad åt babord. Ett kartbord fanns placerat på babordssidans akterkant.

Fig. Kartbord och ekolod.
