**SJÖFARTSINSPEKTIONEN**

## Sjöfartsverkets rapportserie B 2007-1

## **Bulkfartyget SAGA SPRAY - VRWW5 - dödsfall 16 november, 2006**

Datum: 2007-01-10

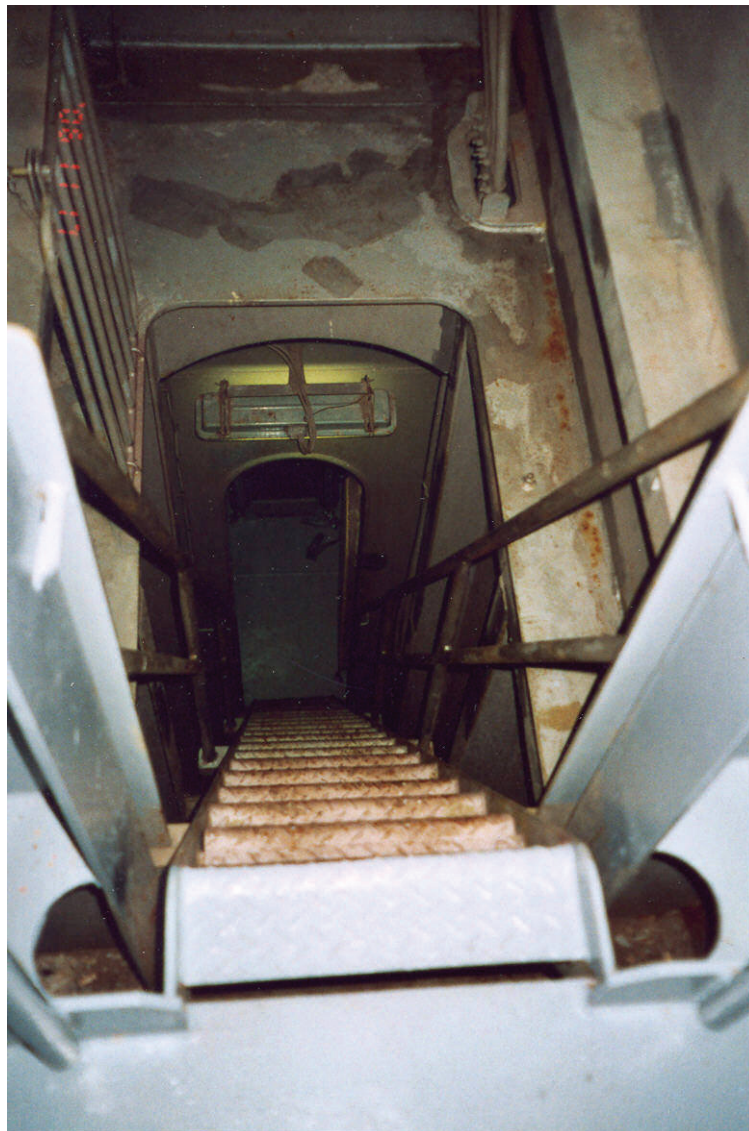
De två övre dörrarna fanns för att ha tillträde till lastrummet vid olika höjd på lasten. Från nedgångsluckan på väderdäck fanns det ingen möjlighet att se den nedre ingången till lastrummet beroende på att plattformarna och trapporna skymde.

Det fanns ingen mekanisk ventilation vare sig i lastrummen eller i nedgångstrunkarna. Det fanns inte heller någon skylt eller varningstext på nedgångsluckorna för att varna för fara vid tillträde till de slutna utrymmena.

Vid lastning av träpelletlasten hade alla tre dörrarna tejpats med silvertejp för att de skulle vara så täta som möjligt. Den nedre dörren hade tejpats på

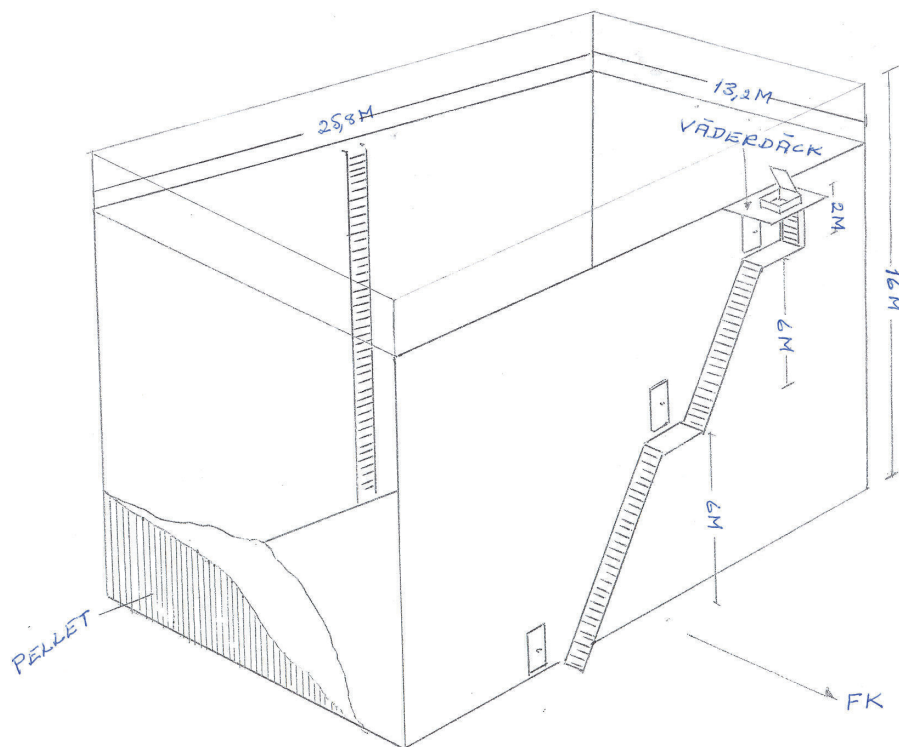
Figuren stämmer inte i detalj överens med verkligheten.

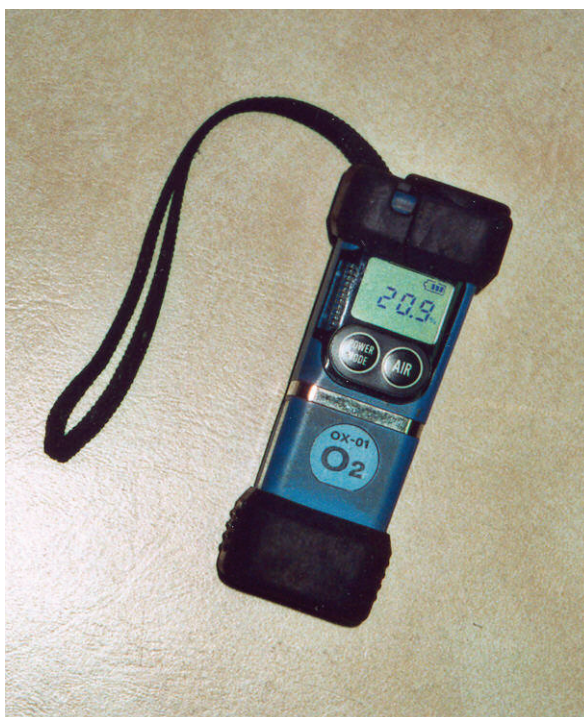
#### 4.2 Gasmätare

Ombord fanns två mätare för mätning av luftens syrehalt. Mätresultat var klart avläsningsbart som siffror i ett digitalt fönster. Mätarna var enkla att hantera och förvarades normalt på däckskontoret akterut i däckshuset.

Vid tillfället fanns emellertid den ena på bryggan där befälhavaren skulle rengöra den eftersom den enligt uppgift gav "falska uppgifter". Den andra fanns tillgänglig på däckskontoret men användes inte vid tillfället.
