**SJÖFARTSINSPEKTIONEN**

**Sjöfartsverkets rapportserie B  
2007-3**

Fiskefartyget GG 570 MARINA AV HÖNÖ - SFCH -  
grundstötning och förlisning den 9 december 2006

Datum: 2007-01-25

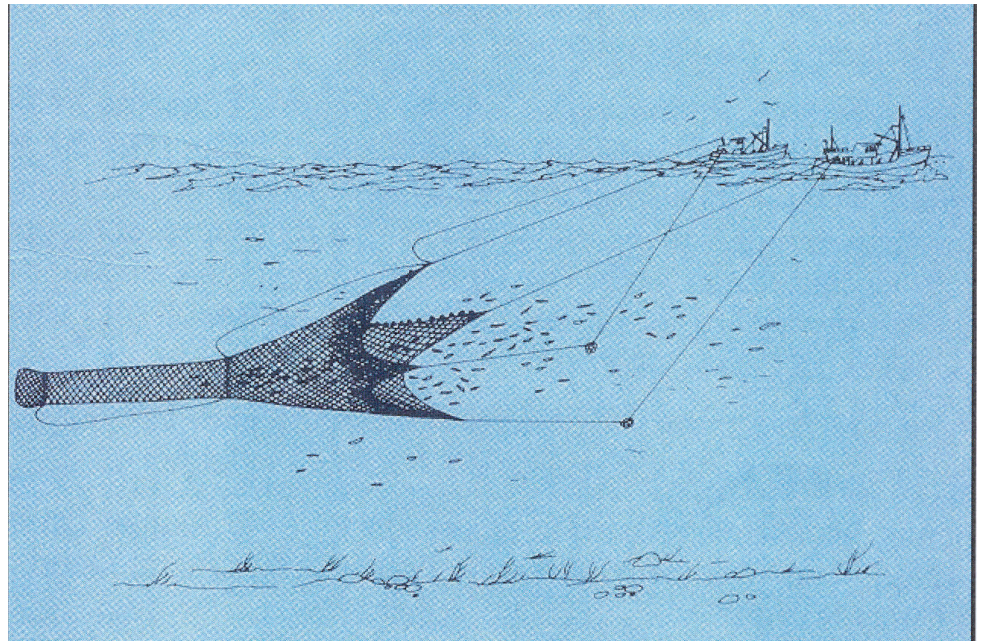
Figuren visar parflyttrålning

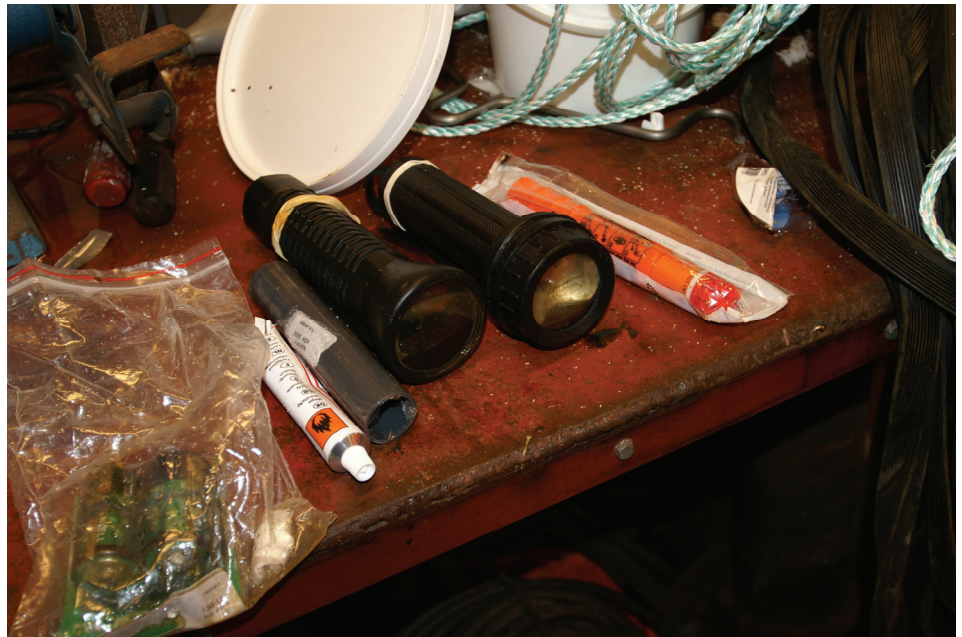
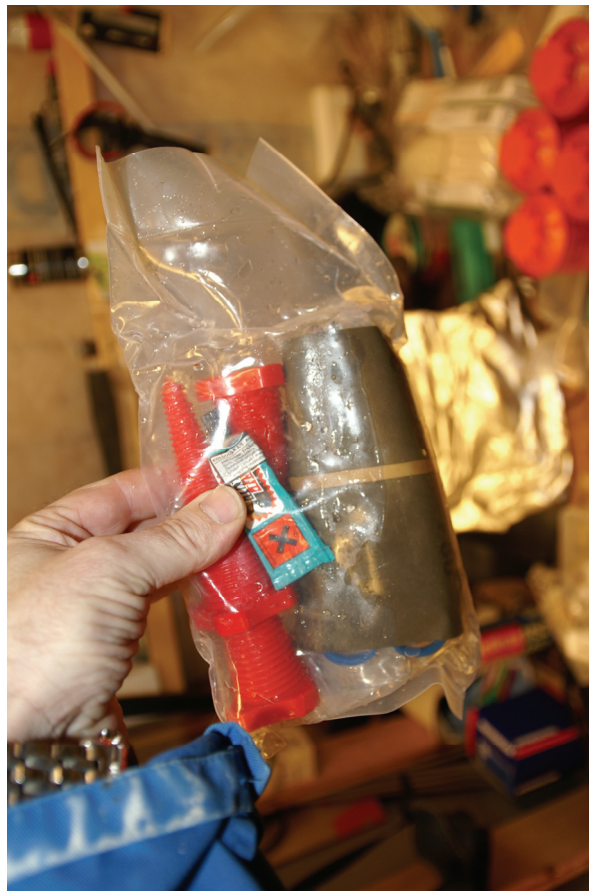
Det hade trängt in vatten i de förslutna plastpåsar som flottarnas utrustning förvarades i (se bilder nedan). Detta gällde till exempel batterier, ficklampor, termosäckar och handbloss.

Efter ett dygn var den övre tryckkammaren till den automatiskt utlösta flotten tom för luft.

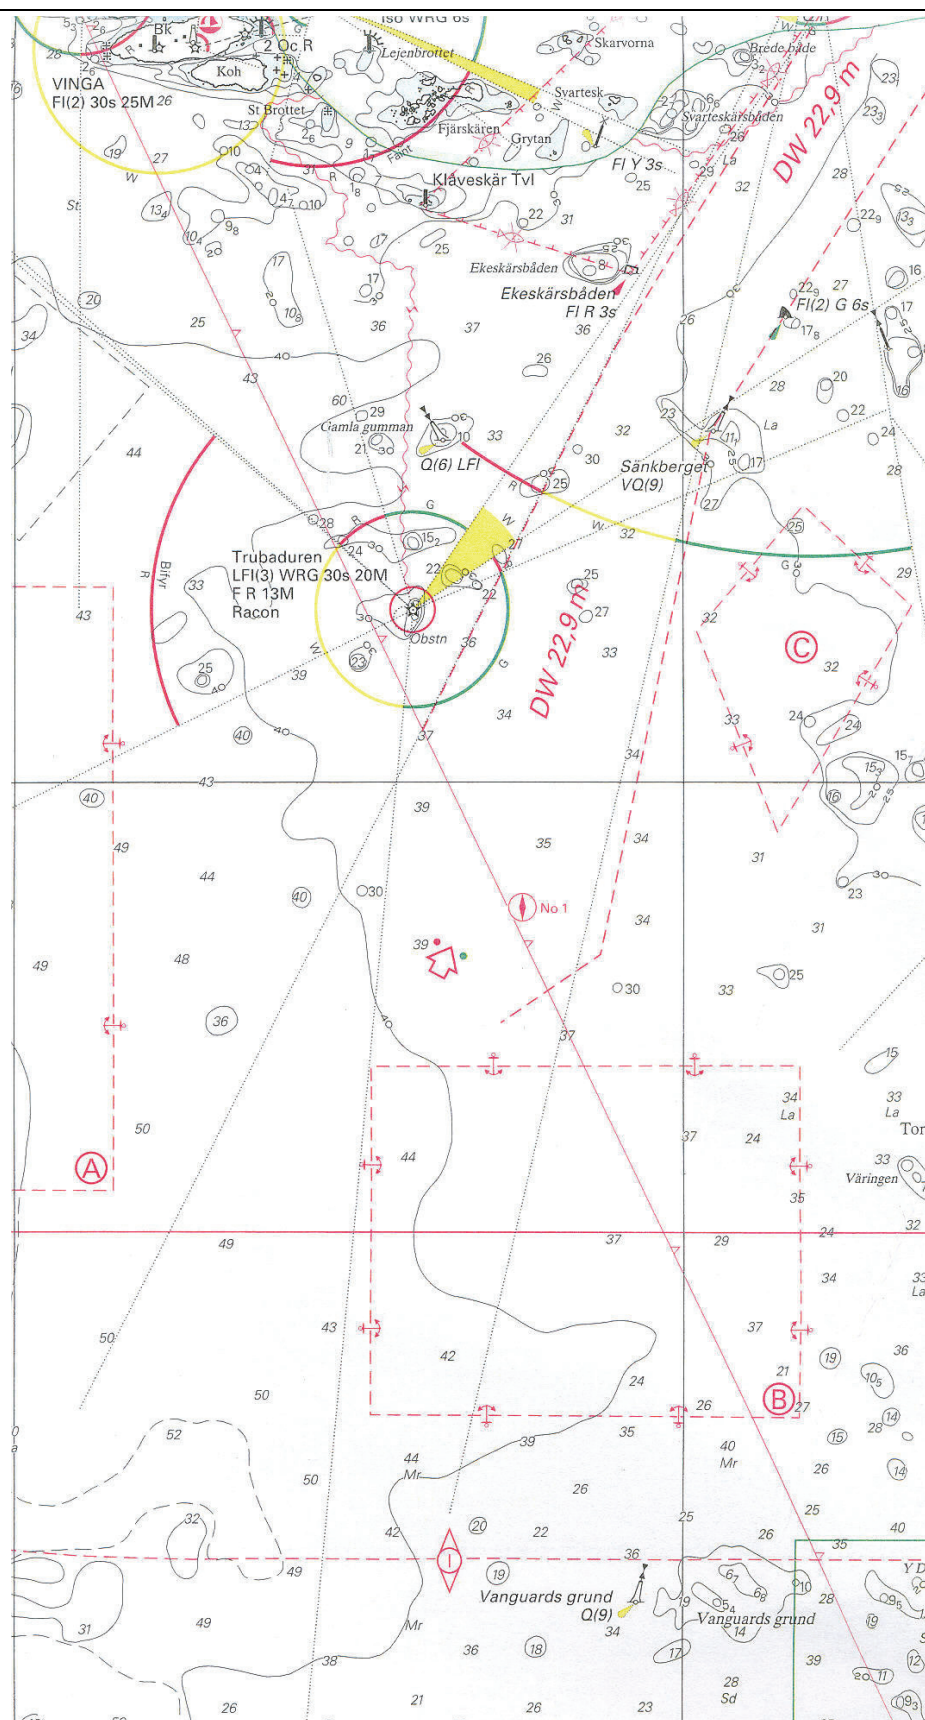
Ekoloden visade inga utslag för sill varför Marina av Hönö, efter passage strax väster om Trubaduren, satte kursen mot Klåveskär. Enligt tidigare erfarenhet brukade sillen kunna stå nära den branta sydsidan där berget gick nästan lodrätt ner till cirka 25 meter.

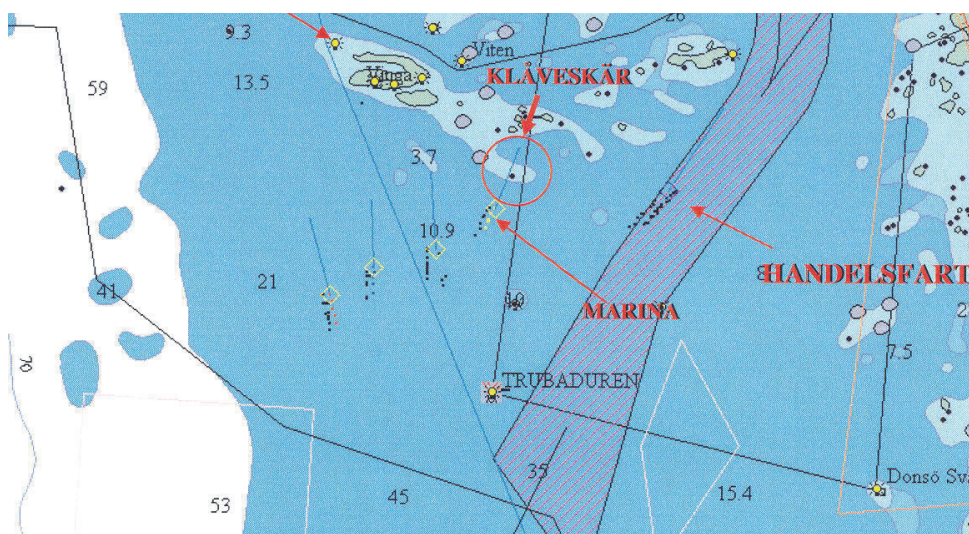
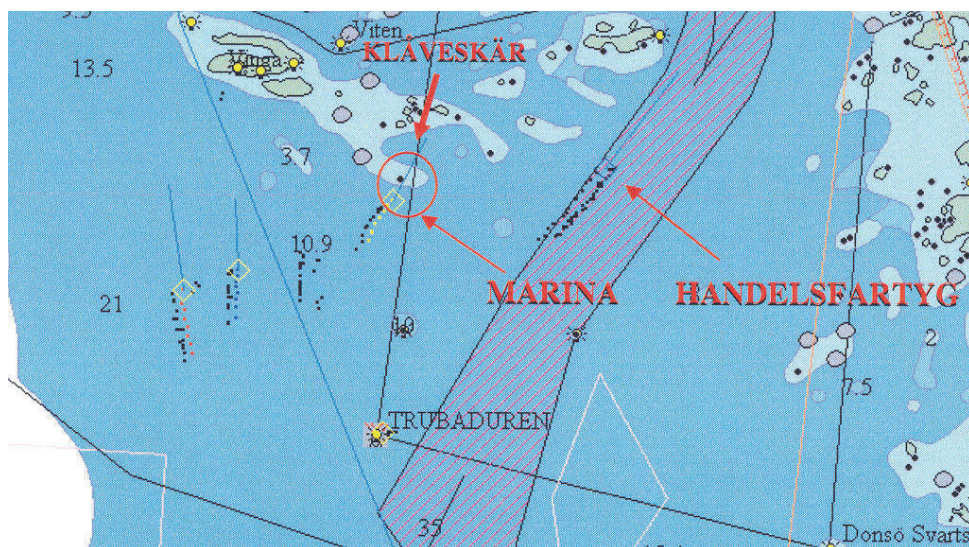
Marina av Hönö styrde cirka 23° med 9 knops fart rakt mot Klåveskär med akterlig vind, ström och sjö. Innan undangir hade hunnit utföras grundstötte hon klockan 01.18 på position N 57° 37',24 E 011° 38',15. Kursen i grundstötningsögonblicket var cirka 35° men fartyget blev stående på grundet med ostlig stävriktning.
