**Sjöfartsverkets rapportserie B
2007-7**

Mudderpråmen GEORGE, SFHI - dödsfall
14 januari 2007

Datum: 2007-04-03
Vår beteckning: 080201-07-15141
Utredningsenheten: Jörgen Zachau, 011-19 12 73
Bilder: Sjöfartsinspektionen

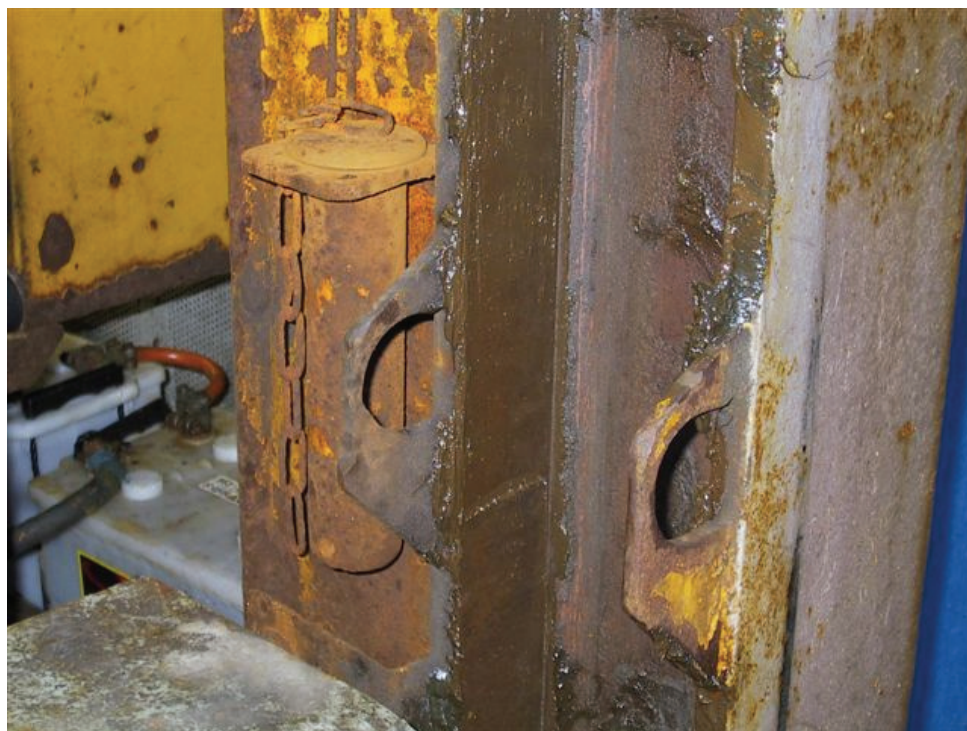
De två säkerhetssprintar som fanns hängde på sina förvaringsplatser och hade inte använts för att säkra aggregatet i uppkört läge. Under aggregatet var en hydraulslang lossad.

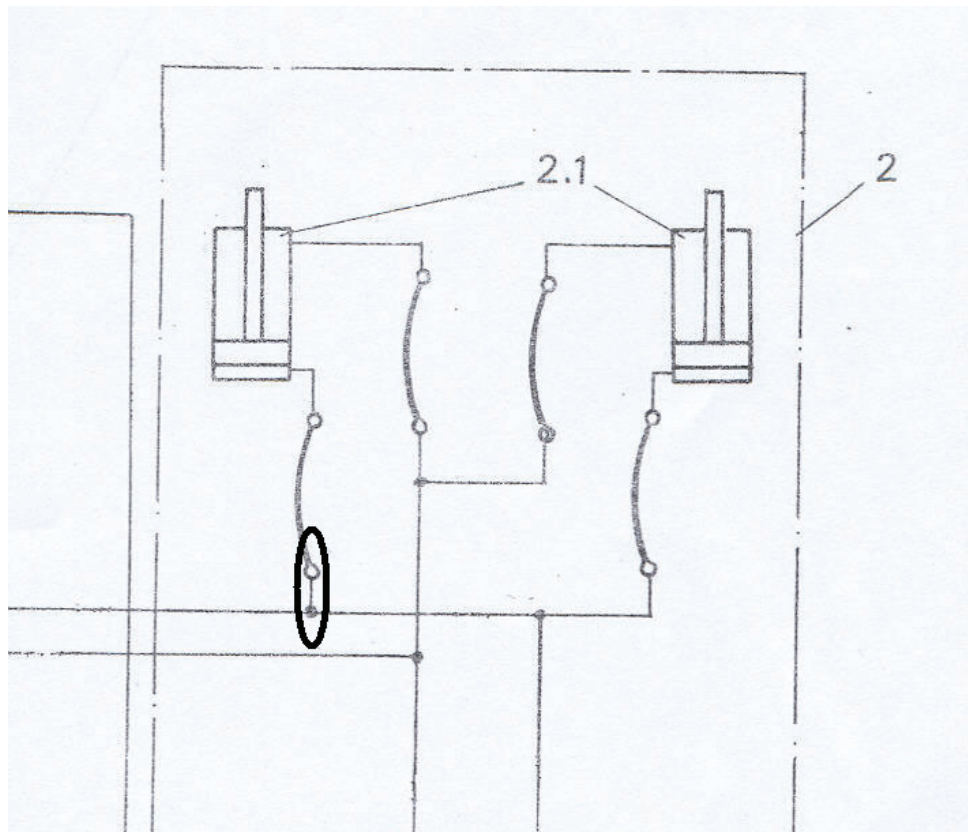
Som framgår av ritningen över hydraulsystemet bestod detta av två kolvar för höjning och sänkning av aggregatet. Några slangbrottsventiler fanns inte i systemet. Är inte aggregatet säkrat i upp-läge, kommer tyngden, omkring 2 ton, att skapa ett stort tryck i systemet, och öppnas systemet, t.ex. genom att en slang (diameter 8 mm) lossas, kommer hydrauloljan att

mycket snabbt tryckas ut. Som ritningen visar (se figur där den lossade slangen markerats) kommer oljan dessutom att tryckas ut från vardera kolven samtidigt. Enligt måtten på kolvarna rymmer dessa omkring 2 liter olja vardera.

Utredningen visar att det utan tvekan är underlåtenheten att använda säkerhetsprintarna i kombination med att oljan släppts ut ur systemet i och med att hydraulslangen lossats som har varit det som rent praktiskt orsakat att aggregatet kommit i rörelse och klämt fast den förolyckade. Man undrar då varför sprintarna inte använts.
