**Sjöfartsverkets rapportserie B  
2007-5**

## **Torrlastfartyget TRANS FREJ - V2AF7 - grundstötning 14 januari, 2007**

Datum: 2007-02-28

Vår beteckning 080202-07-15138

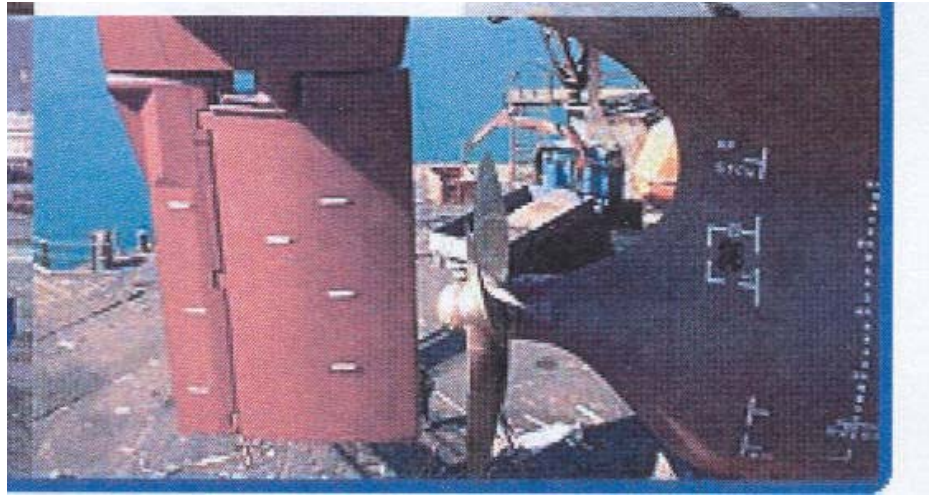
Bild. Beckerroder

Fartyget, som styrde mycket bra, var utrustat med ett så kallat Beckerroder. Detta kan beskrivas som ett roder som då det ligger hårt över har en flapp fäst vid rodrets akterkant som kan vikas ut ytterligare. På Trans Frej kunde rodret läggas 45° åt vardera hållet och flappen ytterligare 20°.

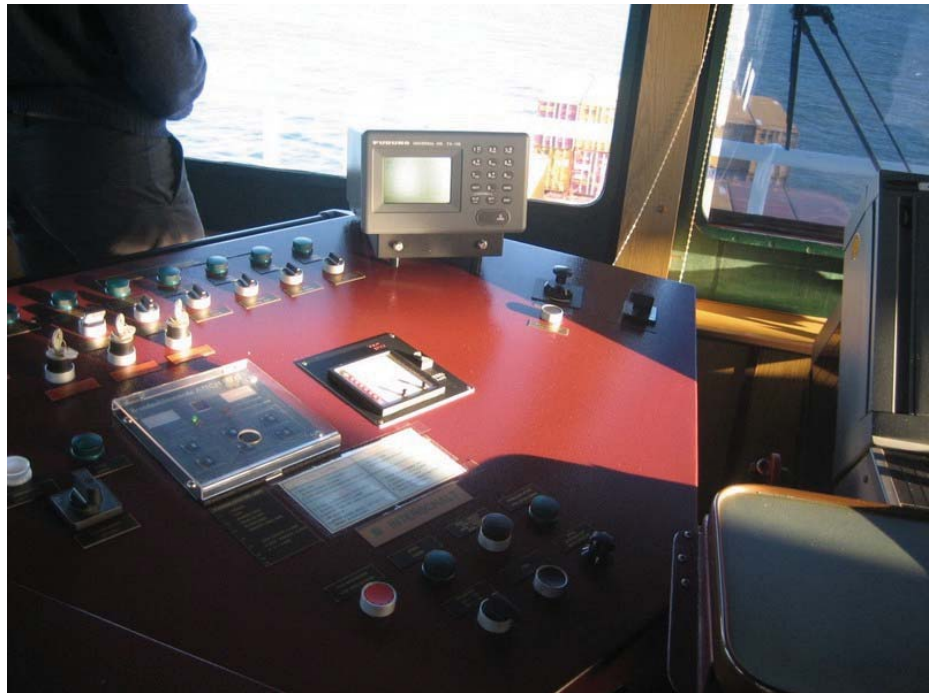
Bild. AIS

Längst ut på babords konsol fanns fartygets AIS (Automatic Identification System) som presenterades enligt det textbaserade informationssystemet MKD (Minimum Keyboard and Display). Dessa var de mest intressanta reglagen och instrumenten med avseende på den aktuella olyckan.

Rederiet bör överväga att låta installera utrustning för grafisk presentation av mottagen AIS information på en bildskärm där även kartbild visas. Detta i stället för det befintliga textbaserade presentationssystemet MKD. Det skulle ge navigatören den erforderliga informationen även i mycket dåliga förhållanden.

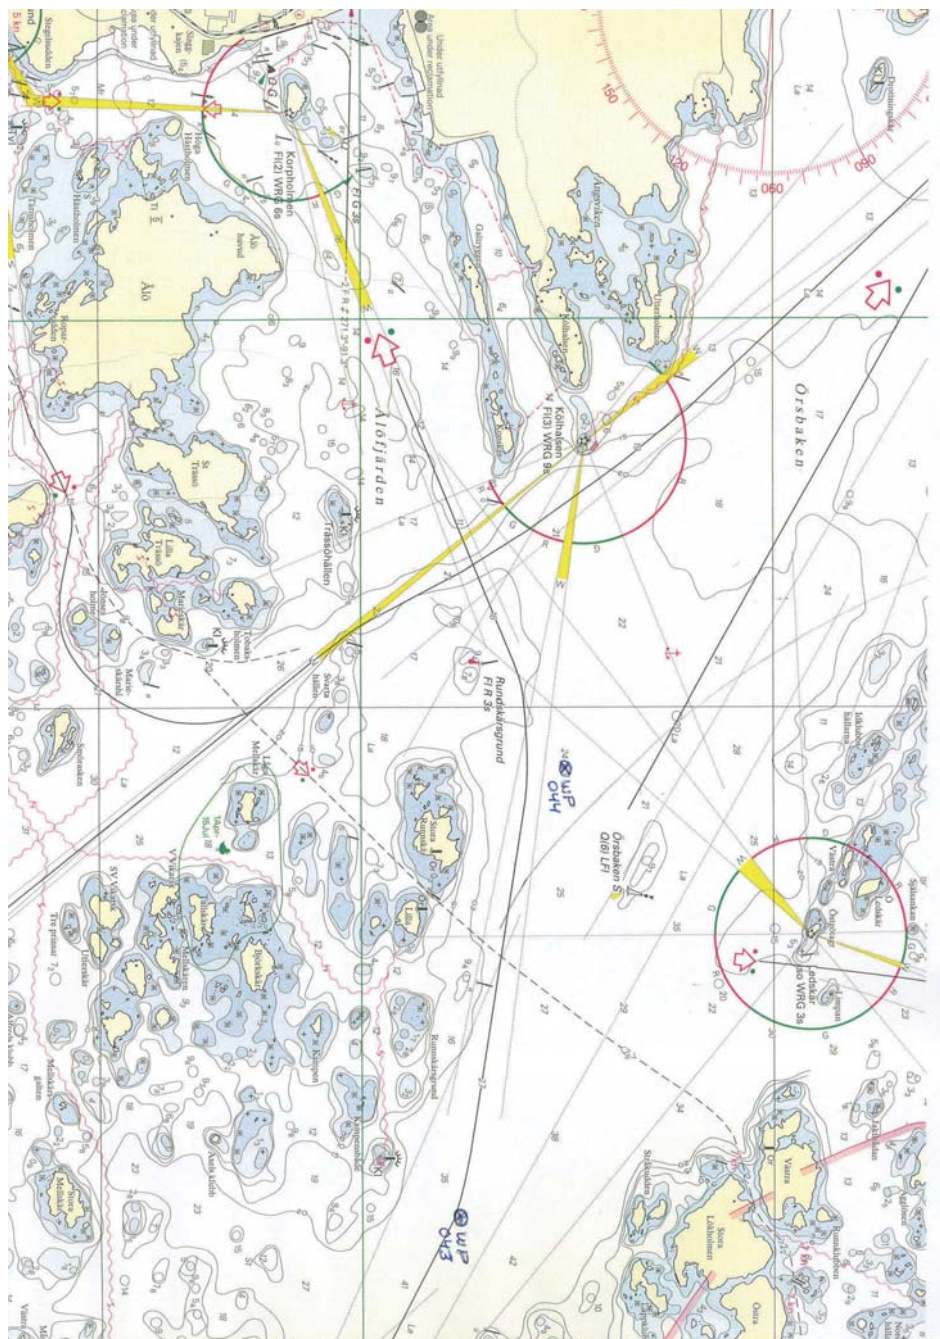
Man hade lagt in en girpunkt, 044, nordost om Rundskärsgrund boj på position N 58° 41',38 E 017° 12',35 och nästa girpunkt, 043, på position N 58° 41',06 E 17° 14',91.

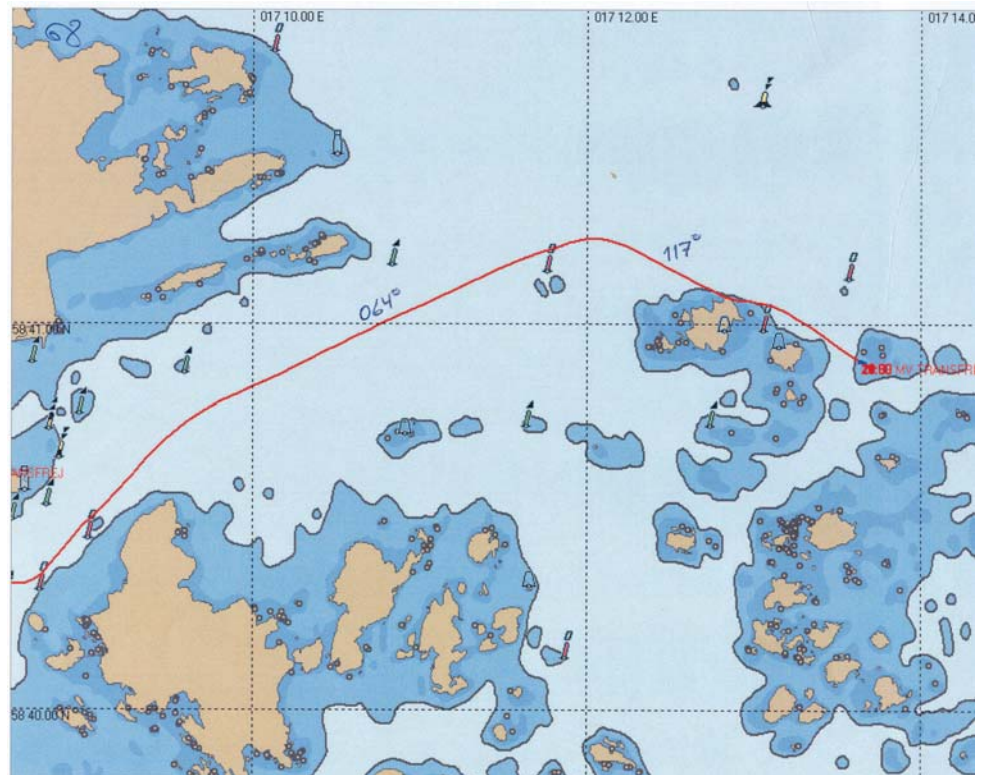
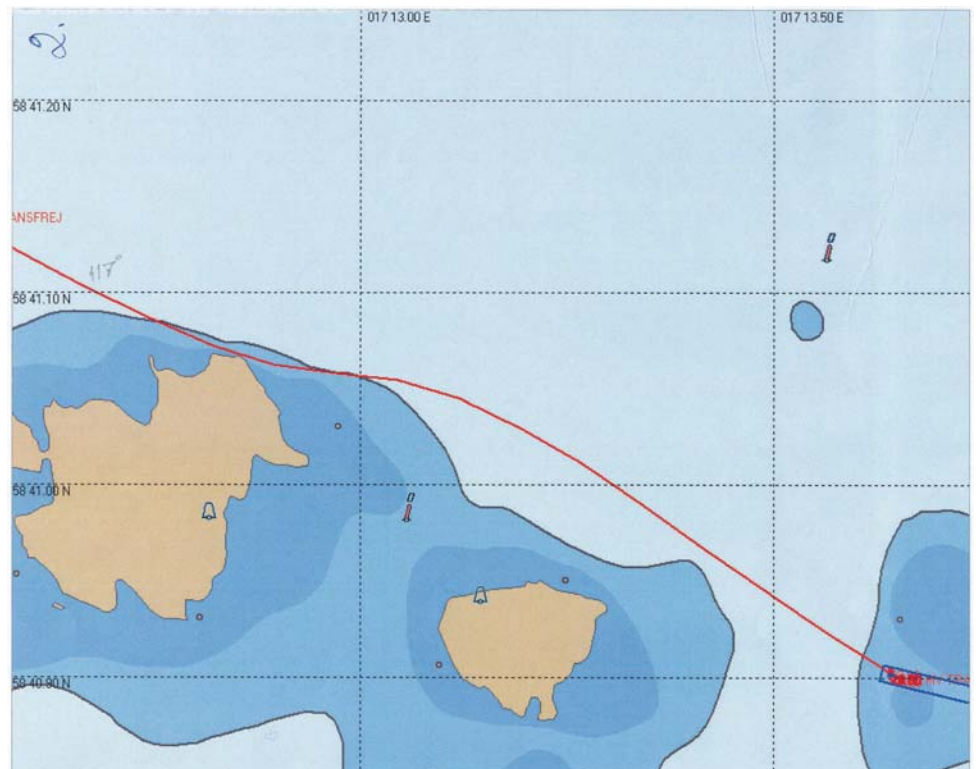
Efter giren runt Korpholmen lades fartyget på kurs mot girpunkt 044 vilket blev rättvisande 068°. Då girpunkten 044 nåtts var nästa kurs, mot girpunkt 043, rättvisande 104°. Därefter skulle rättvisande kurs 117° styras.

Strax innan Trans Frej nådde girpunkt 044 lades fartyget, enligt AIS-spåret, på en kurs som gjorde att hon kom fram cirka 117°. Det är därför inte uteslutet att befälhavaren styrde den kurs från girpunkt 044 som han skulle ha styrt från girpunkt 043.

Kurs 117° förde fartyget, enligt AIS-spåret, mycket nära Stora Runnskär där den grundkänning skedde som 3:e styrman tyckte sig känna. Det är inte osannolikt att en aktiv utkik hade upptäckt att den kurs som fartyget framfördes med inte ledde fritt för Stora Runnskär och grundområdet Runnskärsgrund.

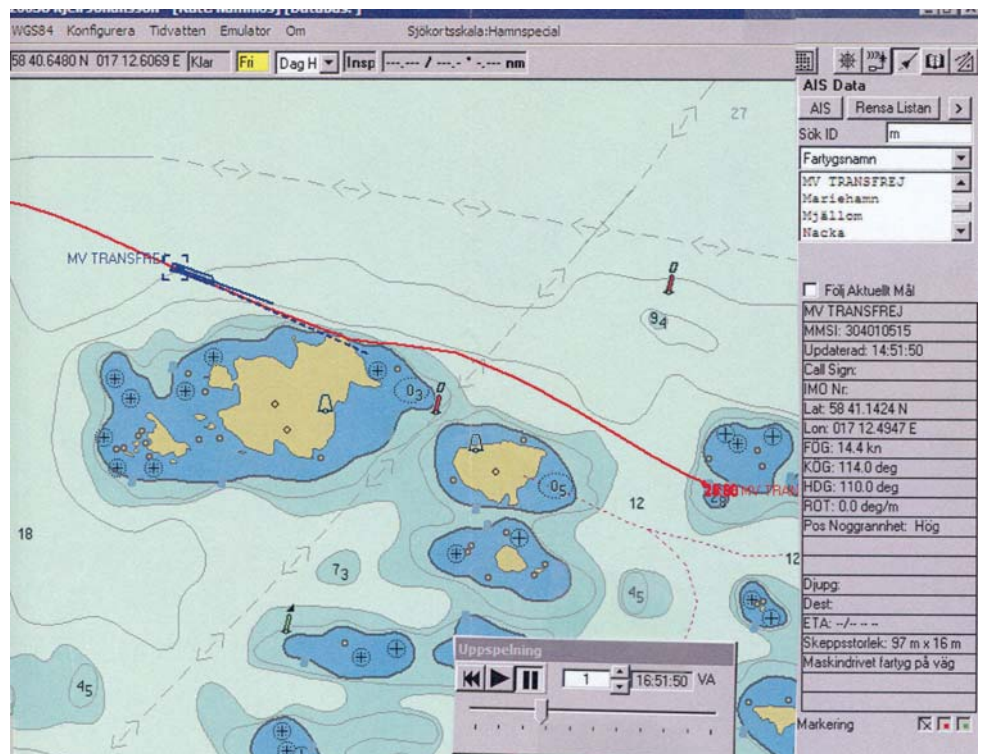
Befälhavaren hävdade vid samtalet ombord att Trans Frej hade 6 knops fart vid tiden för grundstötningen. Enligt AIS-spåret var farten i själva verket cirka 14,5 knop.

Från kaj till grundstötningsplatsen är avståndet cirka 3 M. Enligt skeppsdagboken, uppgifter lämnade vid samtal och AIS-spåret var tidsspannet mellan avgång och grundstötning cirka 15 minuter. Detta gör att medelfarten från kaj, då farten var noll, till grundstötningen har varit 12 knop.
