SJÖFARTSINSPEKTIONEN

Sjöfartsverkets rapportserie B 2007-11

Rorofartyget BALTIC BRIGHT -SIHZ- och ropax-
fartyget SILJA SERENADE -OJCS- i närsituation
den 9 mars 2007

Datum: 2007-05-23

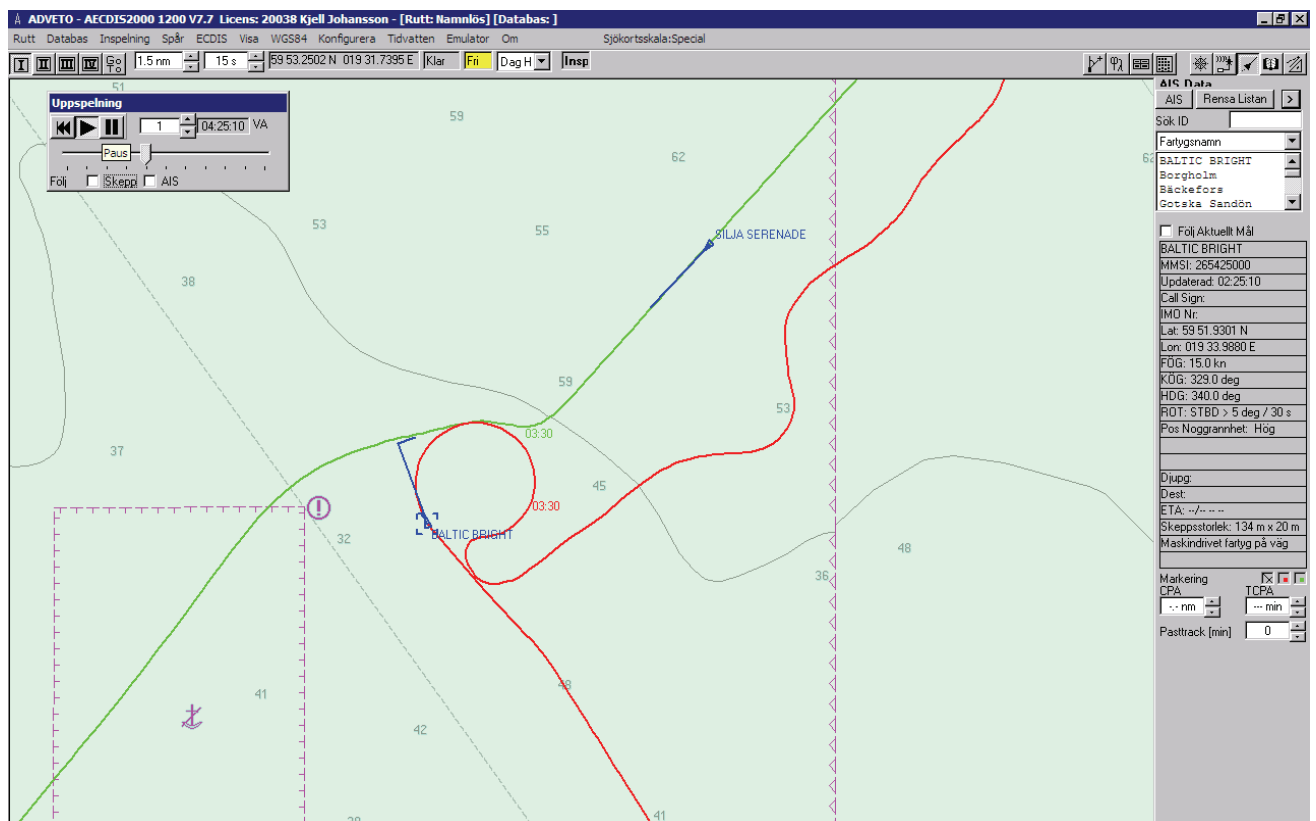
Klockan 0425 påbörjade Baltic Bright en styrbordsgir och hon befann sig då rätt för om Silja Serenade.

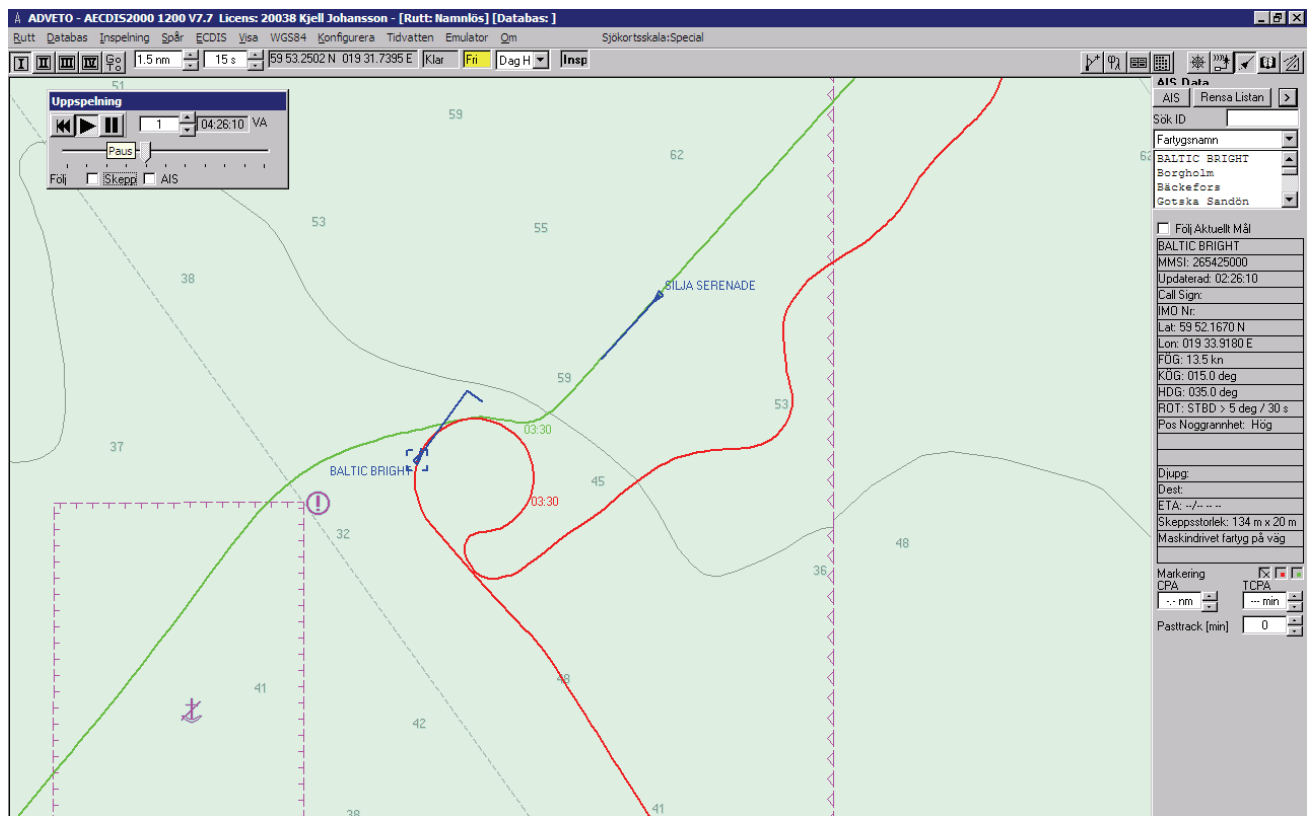
Baltic Bright passerade under giren Silja Serenades stävlinje.

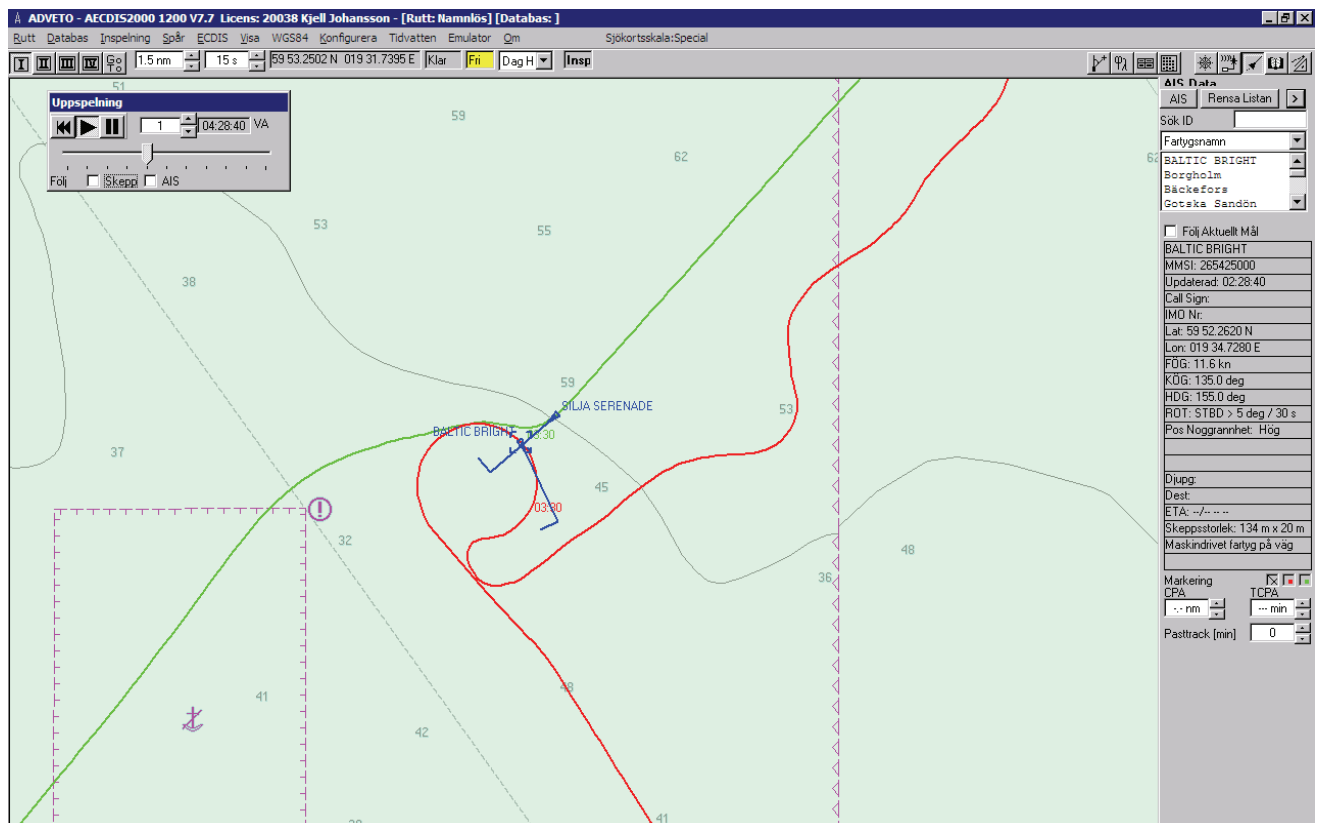
Under den fortsatta giren kom Silja Serenades stävlinje att passeras ytterligare en gång då Baltic Bright befann sig på kontrakurs.

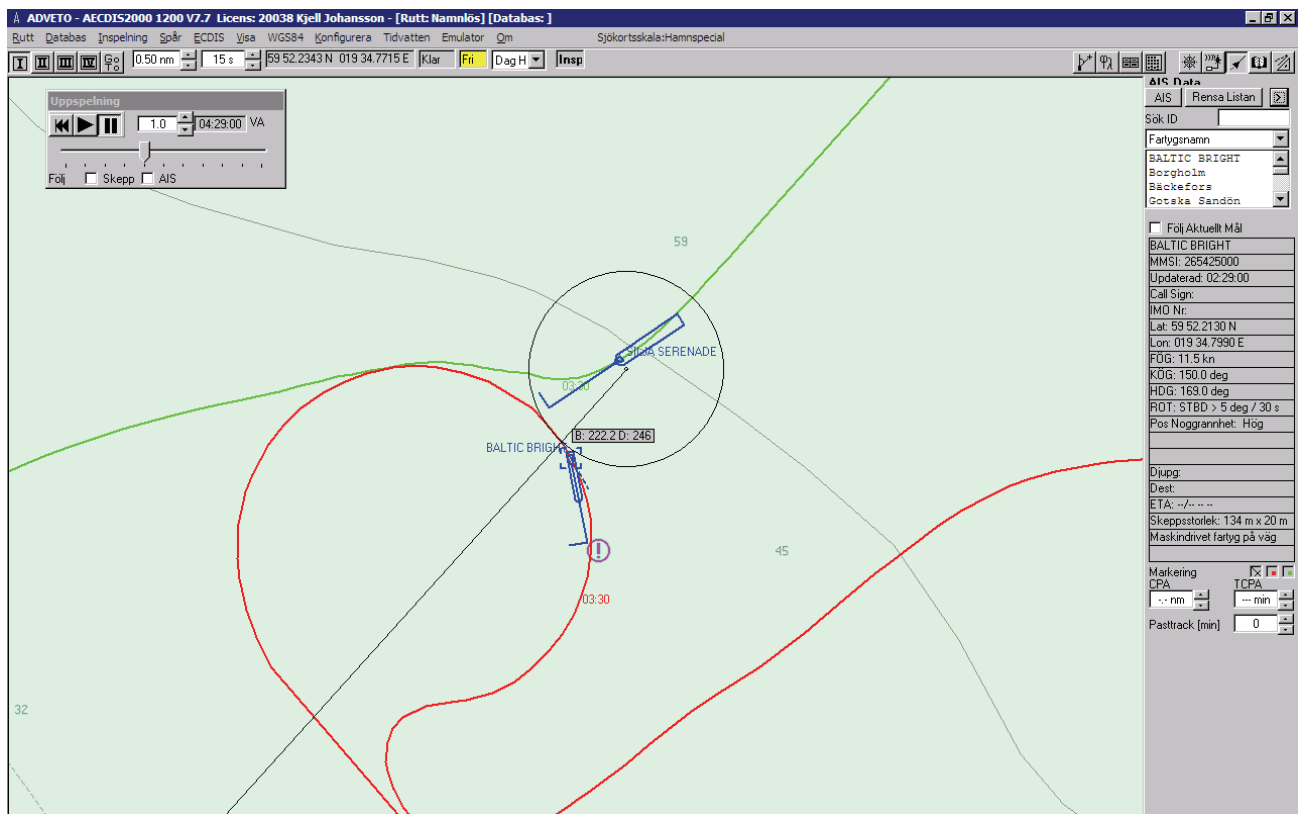
När fartygen befann sig som närmast varandra var avståndet mellan dem cirka 250 meter. Baltic Brights fart var då cirka 11,5 knop och Silja Serenade, som hade backat upp, hade farten cirka 10 knop.

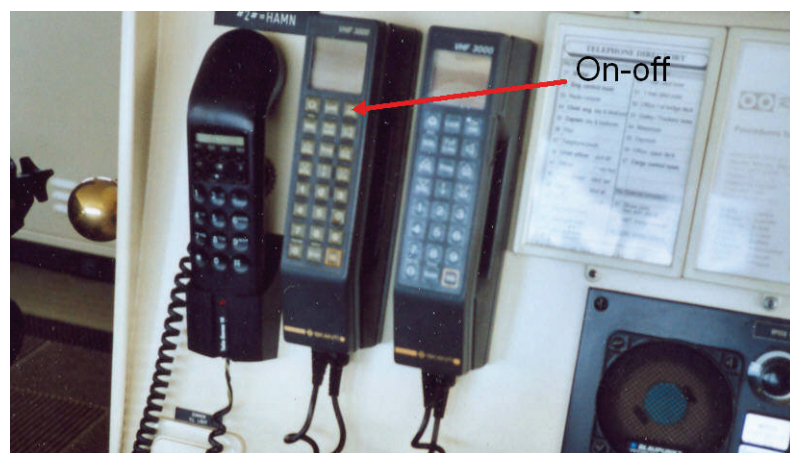
Den fasta VHF som befälhavaren försökte slå på var bland annat försedd med en "on-off" knapp under displayen. Det kan inte uteslutas att befälhavaren när han i den stressade situationen försökte tända lyset i displayen av misstag tryckte på "on-off" knappen. Om så var fallet så slog han vid detta tillfälle av apparaten. När sedan strömmen återvände så borde en normal reaktion vara att slå på apparaten genom att trycka på samma knapp.

Designen att med samma knapp slå på och av apparaten kan ifrågasättas.
