**SJÖFARTSINSPEKTIONEN**

**Sjöfartsverkets rapportserie B  
2007-9**

## **Bogserbåten BOHUS - SELR – maskinhaveri, grundstötning samt förlisning 16 mars, 2007**

Datum: 2007-05-02

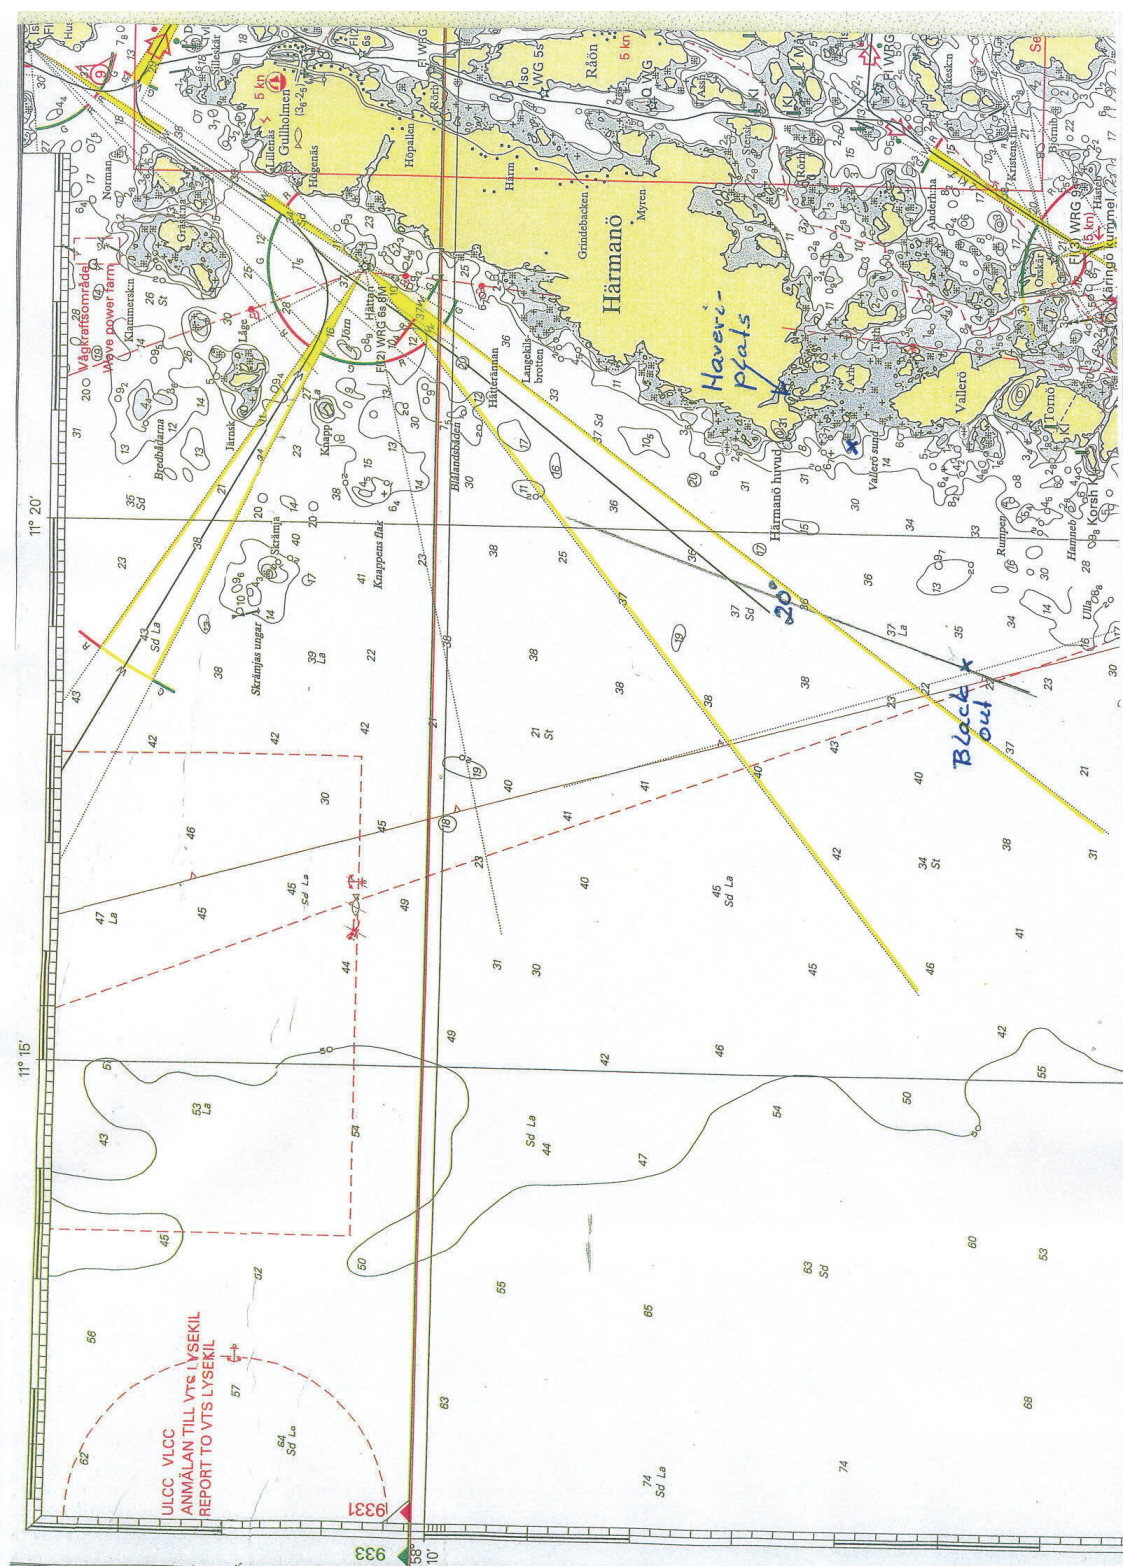
Fartyget passerade cirka 0,7 M (nautisk mil = 1 852 meter) väster om Måseskär cirka klockan 14.17 med 13 knops fart på kurs 005°. Cirka 5 minuter senare ändrades kursen till 020° för att styra upp mot Hättan fyr utanför Härmanölandet (se sjökortsutdrag).

Klockan 14.26 stannade först fartygets huvudmaskin och strax därefter även den hjälpmaskin som var i drift och Bohus drev redlöst för vind, ström och sjö mot grundområdet söder om Härmanö huvud.

Klockan 15.12 grundstötte Bohus på position N 58° 08',03 E 011° 20',83. En dryg halvtimme senare hade besättningen vinschats upp till en helikopter.

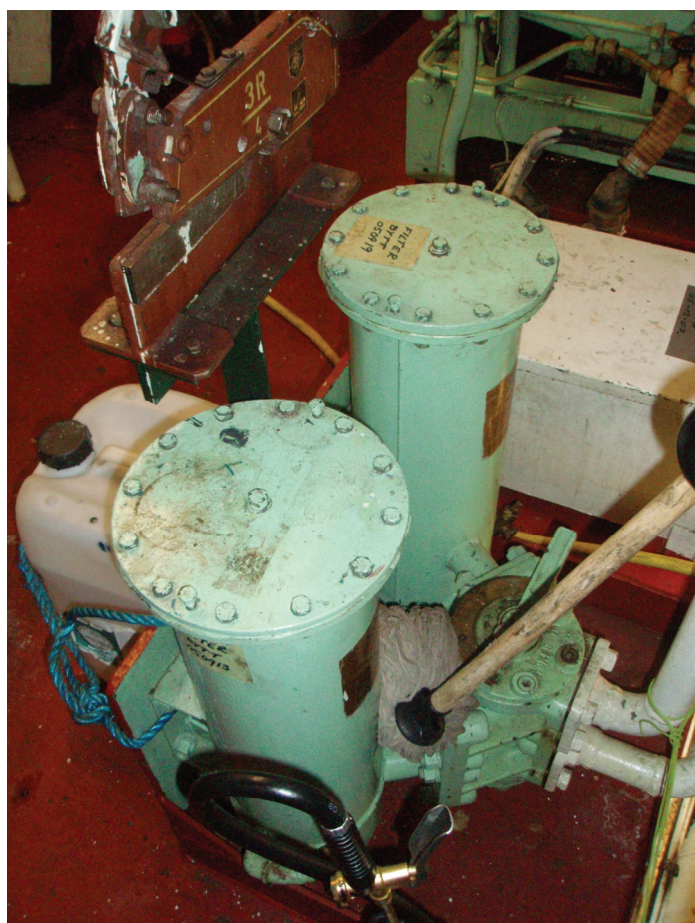
*Bild: Brännoljefiltren*

Ett av de två filtren byttes ut mot ett rent i Göteborg någon vecka innan olyckan. Det som byttes ut var inte speciellt smutsigt. Det andra användes för att filtrera oljan från filterbytet i Göteborg fram till motorstoppet.

Klockan 14.20 ljud ett maskinlarm och då tekniske chefen kom till maskinrummet kunde han konstatera att larmet gällde lågt brännoljastryck. Han kvitterade larmet och skiftade över så att oljan passerade det rena, i Göteborg utbytta, oljefiltret. Oljetrycket förblev emellertid obefintligt.

Han provade också att köra oljan genom bägge filtren men inte heller detta hjälpte. Teknische chefen startade då den andra boosterpumpen. Trots att två boosterpumpar var igång fanns det fortfarande inget eller mycket litet oljetryck.

Teknische chefen lossade därefter en dräneringsplugg på oljefiltret varvid olja rann ut men utan tryck.

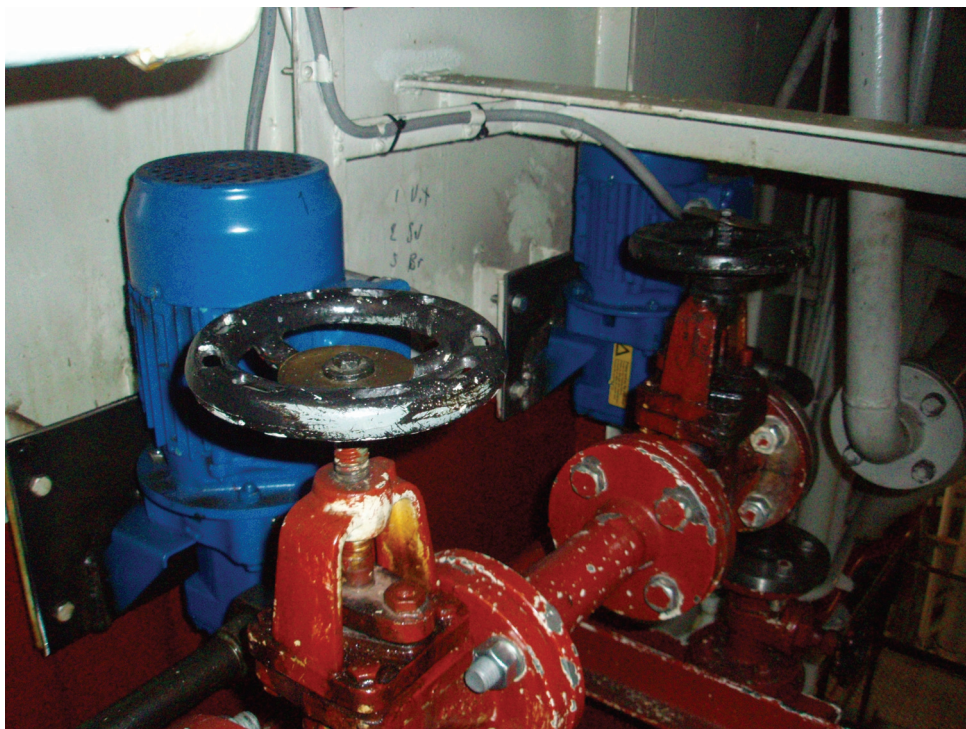
*Bild: Boosterpumpar*

För att ge tillräckligt oljetryck till huvudmaskin, 2 kilos tryck, fanns två matarpumpar (boosterpumpar) varav man vid normal drift endast körde med den ena.

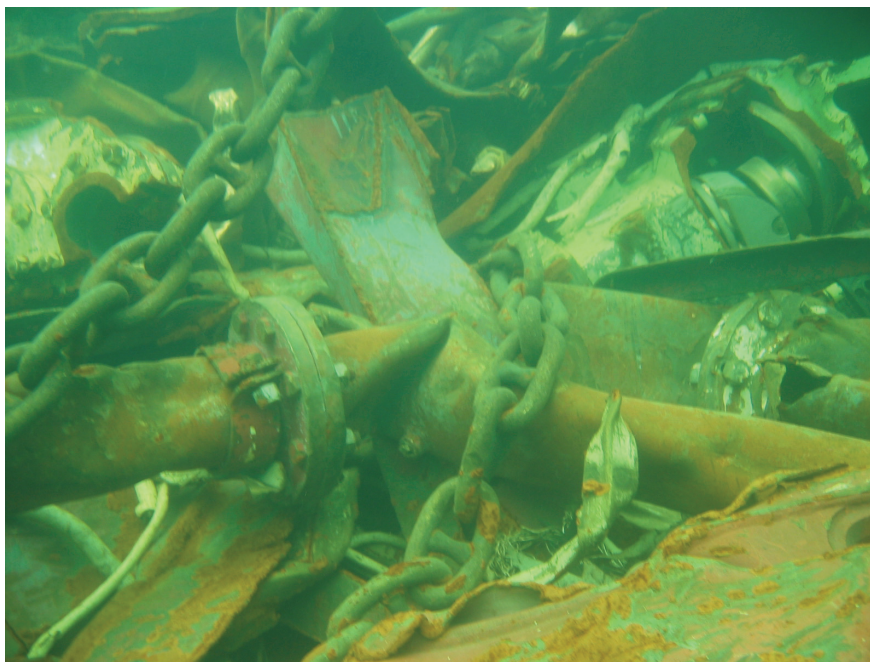
*Bild: Vrakdelar*

Den 20 mars, då vädret hade lugnat sig gick dykare ner för att se hur vraket såg ut. De kunde konstatera att Bohus var totalt sönderslagen. Dykarnas uppgift var också att försöka bedöma hur mycket ankarkätting som släpptes ut vid ankringen. De beräknade att cirka 30 meter kätting fanns mellan klyset och ankaret.

Den 8 april var dykare återigen nere för att bland annat ännu en gång mäta kättingen. Dykarna kom då fram till att 24 meter kätting låg rakt på botten från ankaret. Därefter löpte den in i en härva av cirka 10 meter kätting. Alltihop försvann i en skrothög av förvriden metall och en liggande huvudmotor. Det gick inte att hitta ankarkättingens bakände. Det fanns inte heller några spår av ankarspelet.

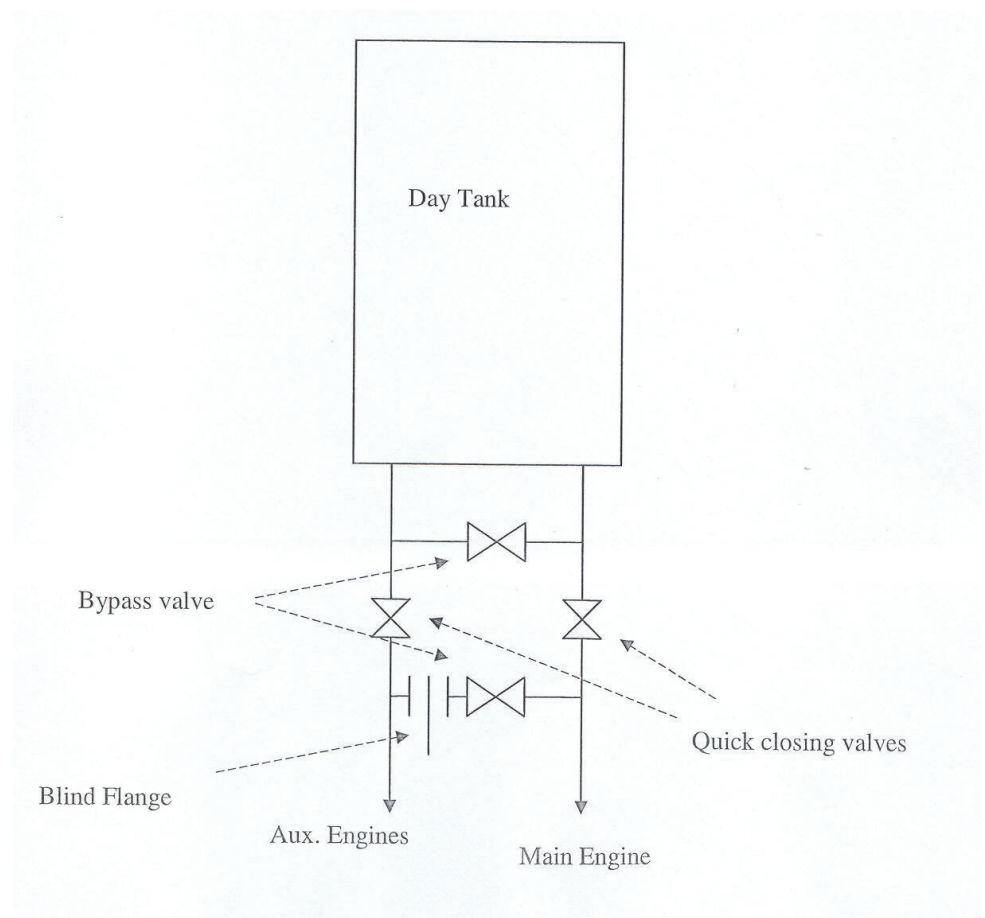
Det kan inte uteslutas att en trasa eller liknande har glömts kvar efter rengörningen av dagtanken och på grund av slingringen kommit i rörelse och blockerat fri passage för oljan till huvudmotorn.

En lösning för att komma åt problemet med blockering av bränslerör från dagtankar har diskuterats i Svitser Group.

Det har då beslutats att förse alla nybyggen som utrustas med en huvudmotor med en "cross over" ventil och en blindfläns mellan bränslerören till hjälpmaskinerna och huvudmotorn. Man kan då öppna "cross over" ventilen och ta bort blindflänsen och på så sätt leda oljan förbi ett eventuellt igensatt bränslerör (se skiss).
