**Sjöfartsverkets rapportserie B
2007-12**

Torrlastfartyget SAN REMO -J8B2632-
grundstötning den 26 april 2007

Datum: 2007-06-14

Vår beteckning: 080202-07-15960

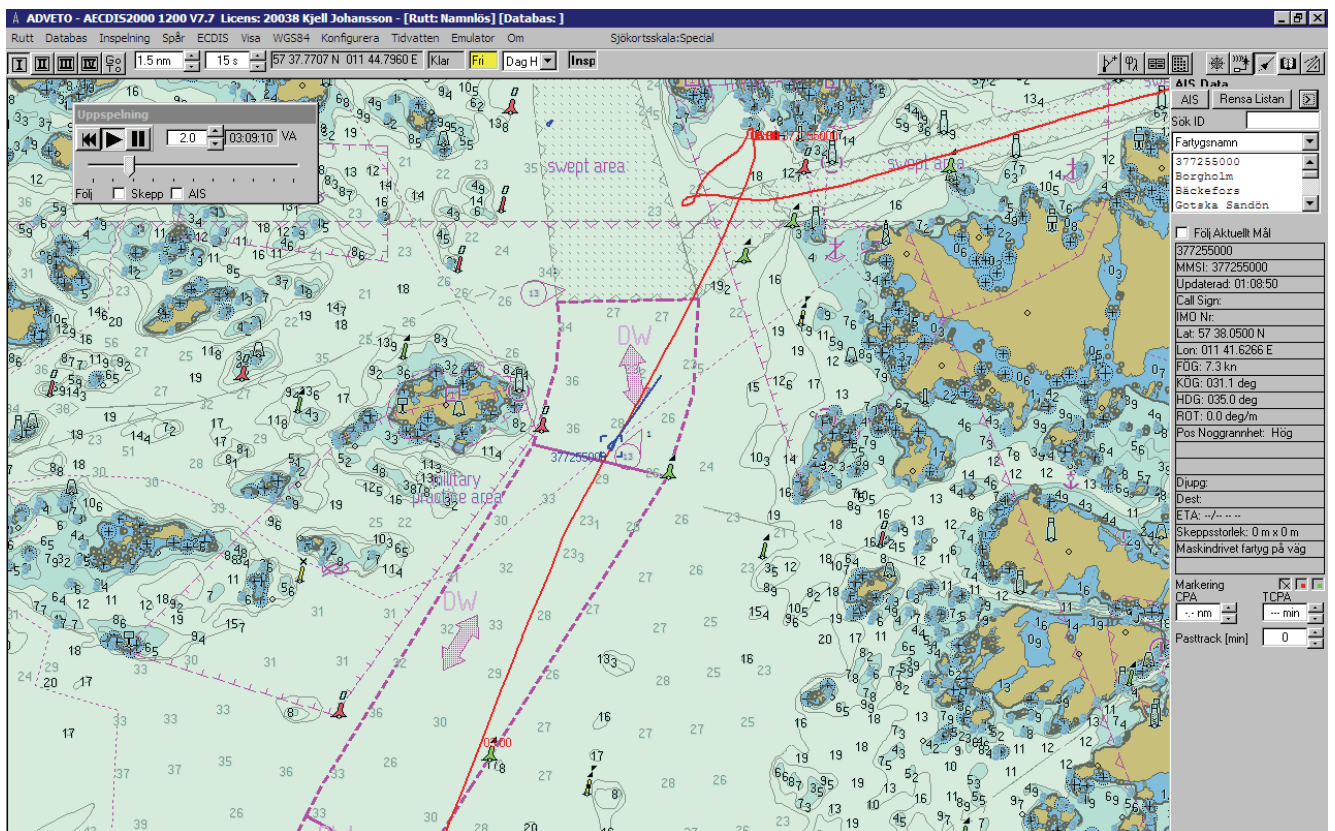
Av AIS har kunnat utläsas att San Remo vid passage mellan bojarna Knöten och Uppgrund framfördes på kursen cirka 035° och att farten då reducerades till cirka 7 knop.

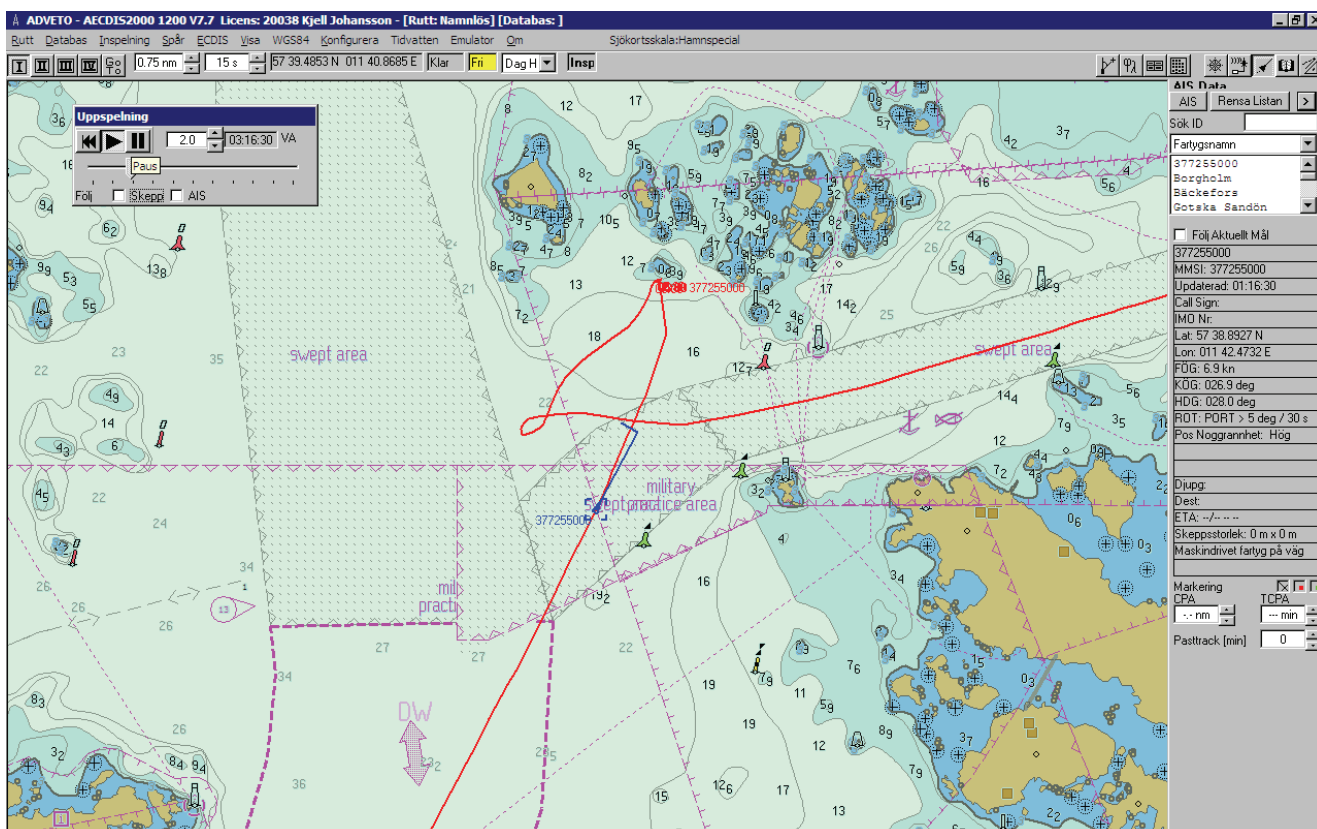
Bojen Böttö västra passerades utan att styrbordsgiren runt Böttö påbörjades.

San Remo passerade bojarna Böttö västra och Sven-Edvin utan att påbörja styrbordsgiren in mot den södra farleden. Böttö västra boj passerades på relativt nära avstånd. Befälhavaren var känd med farleden då han med San Remo hade gått i fart på Väneren sedan oktober 2004. Giren in mot södra farleden skulle ha inletts vid passage av bojen Böttö västra. Fyren Böttö ger bra radareko och hade befälen haft bättre kontroll på radarskärmarna så borde de ha insett att man var på väg ur farleden. Att befälhavaren vare sig uppmärksammade att Böttö eller bojarna Böttö västra och Sven-Edvin passerades utan att giren inleddes berodde sannolikt på sänkt uppmärksamhet på grund av trötthet i kombination med att han var nyvaken.

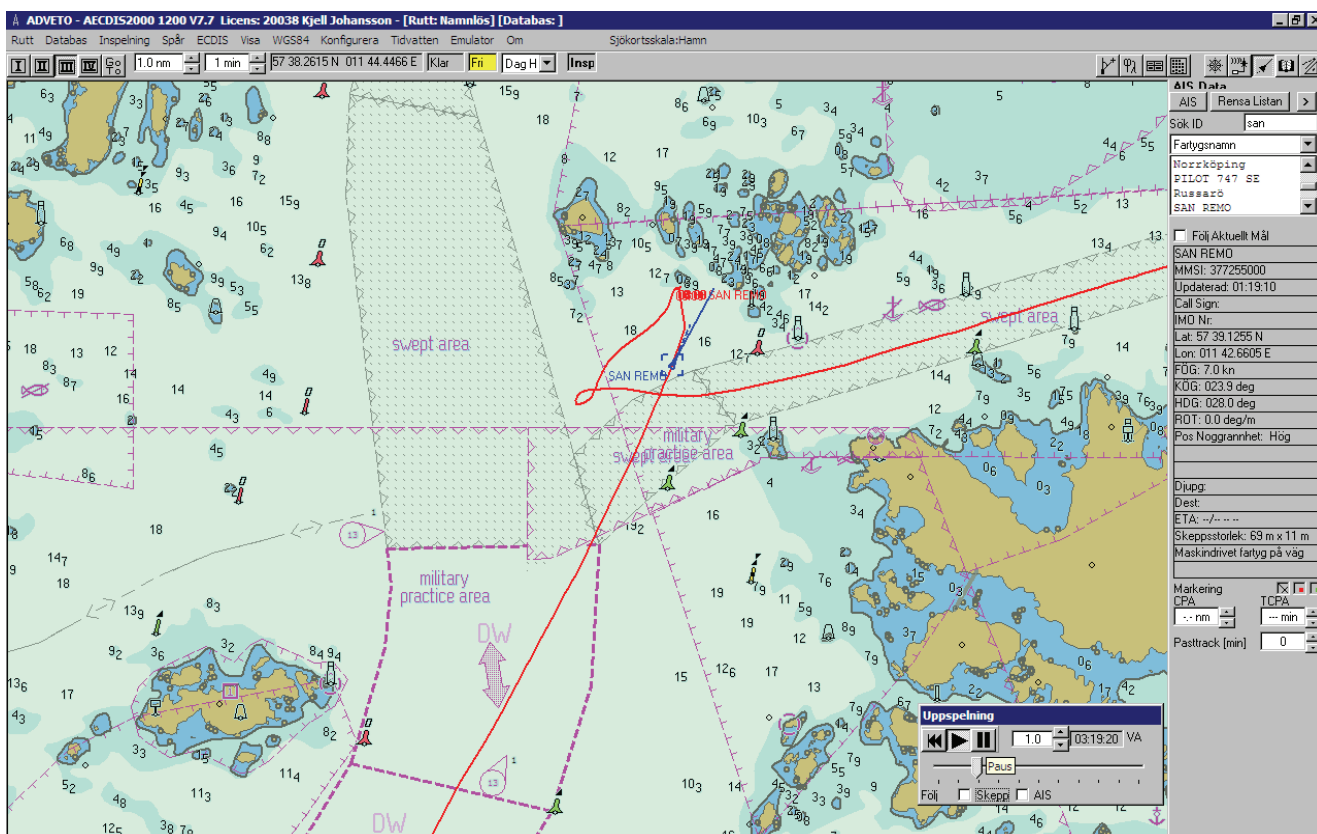
San Remo lämnade farleden på kurs cirka 028° och med cirka 7 knops fart.

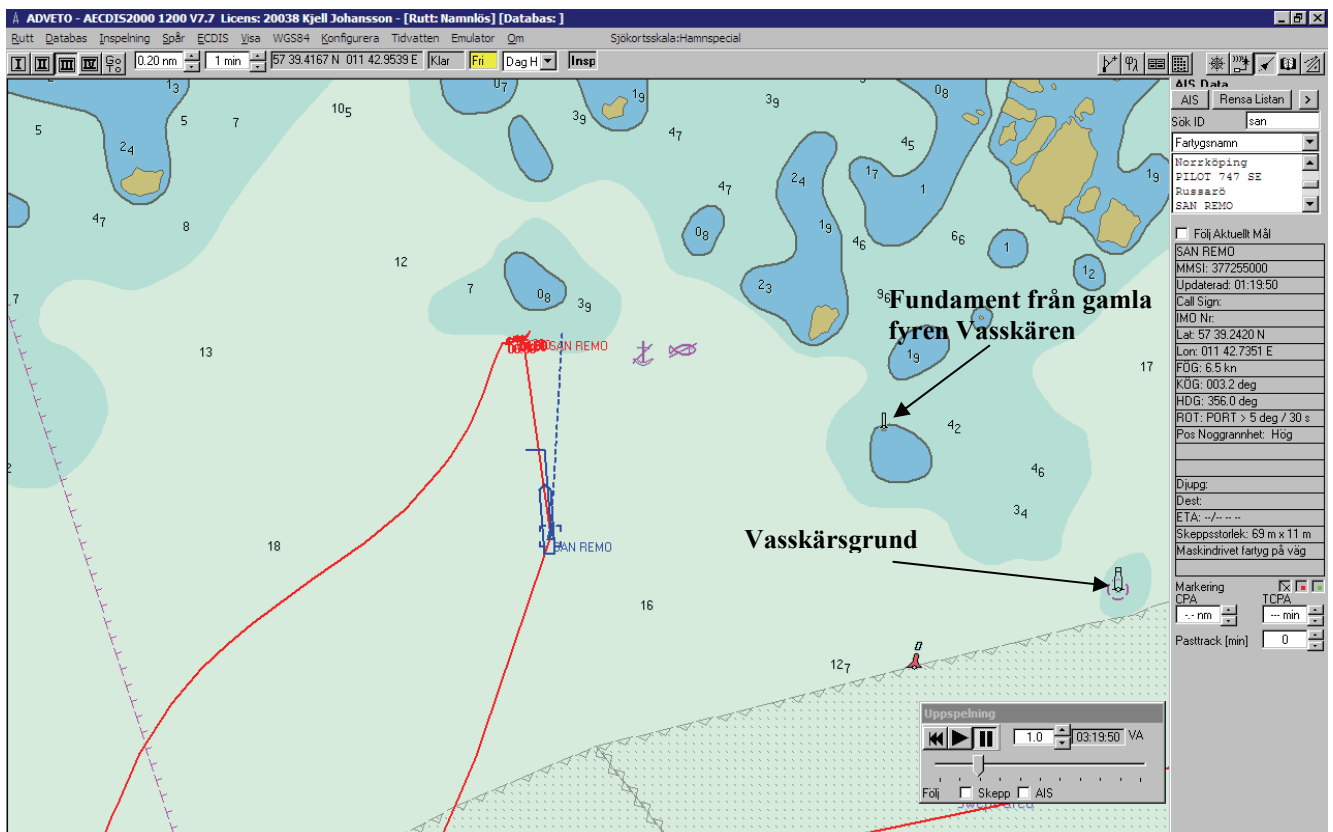
San Remo passerade sedan bojen som fanns placerad väster om fyren Vasskärsgrund och girade därefter babord till kursen cirka 356°.

Av AIS-spåret framgår att fartyget girade babord när man hade Vasskärsgrund i stort sett tvärs om styrbord. Bättre övervakning av radarskärmarna kunde ha gett befälen information om att man var på väg

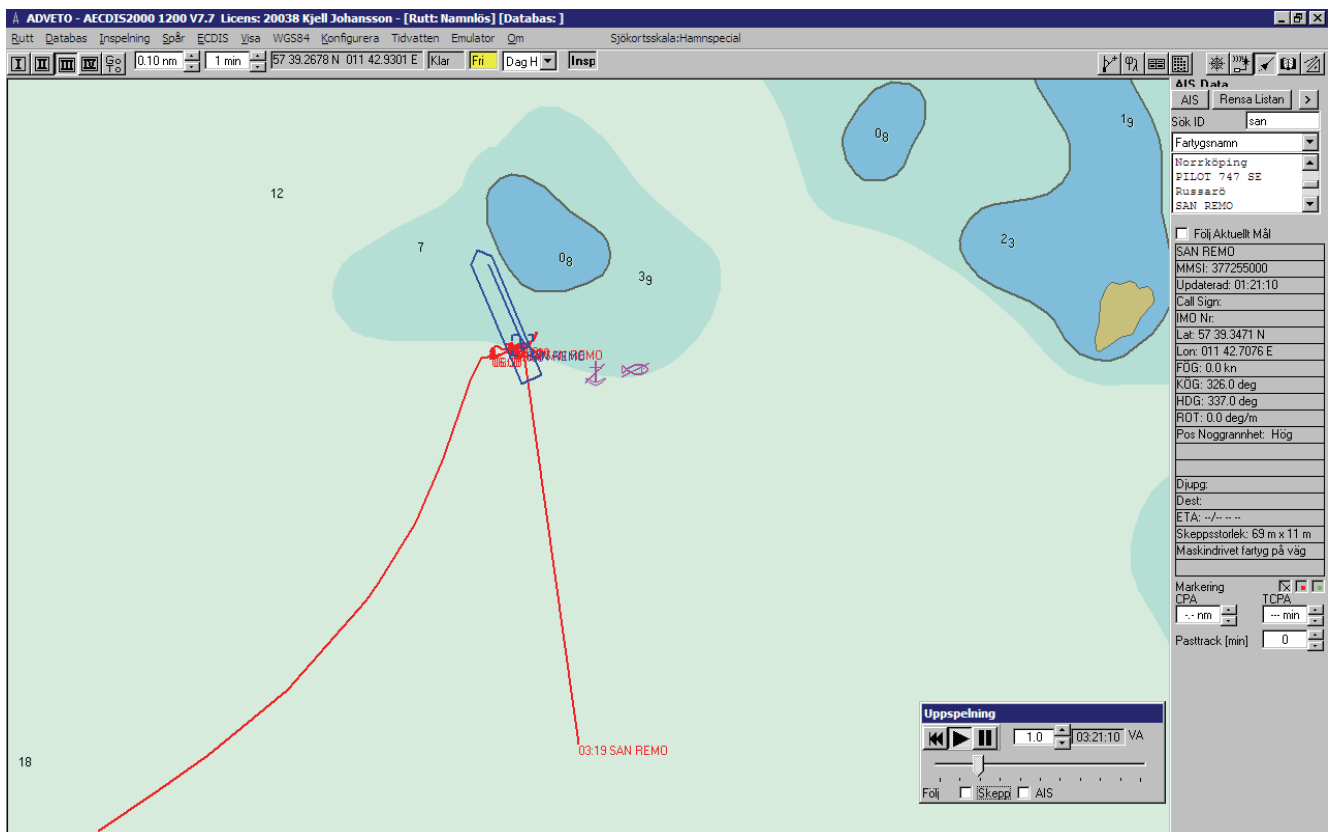
Cirka två minuter senare grundstötte fartyget klockan 0321 den 26 april 2007 på position N 57° 39',347 E 011° 42',708.

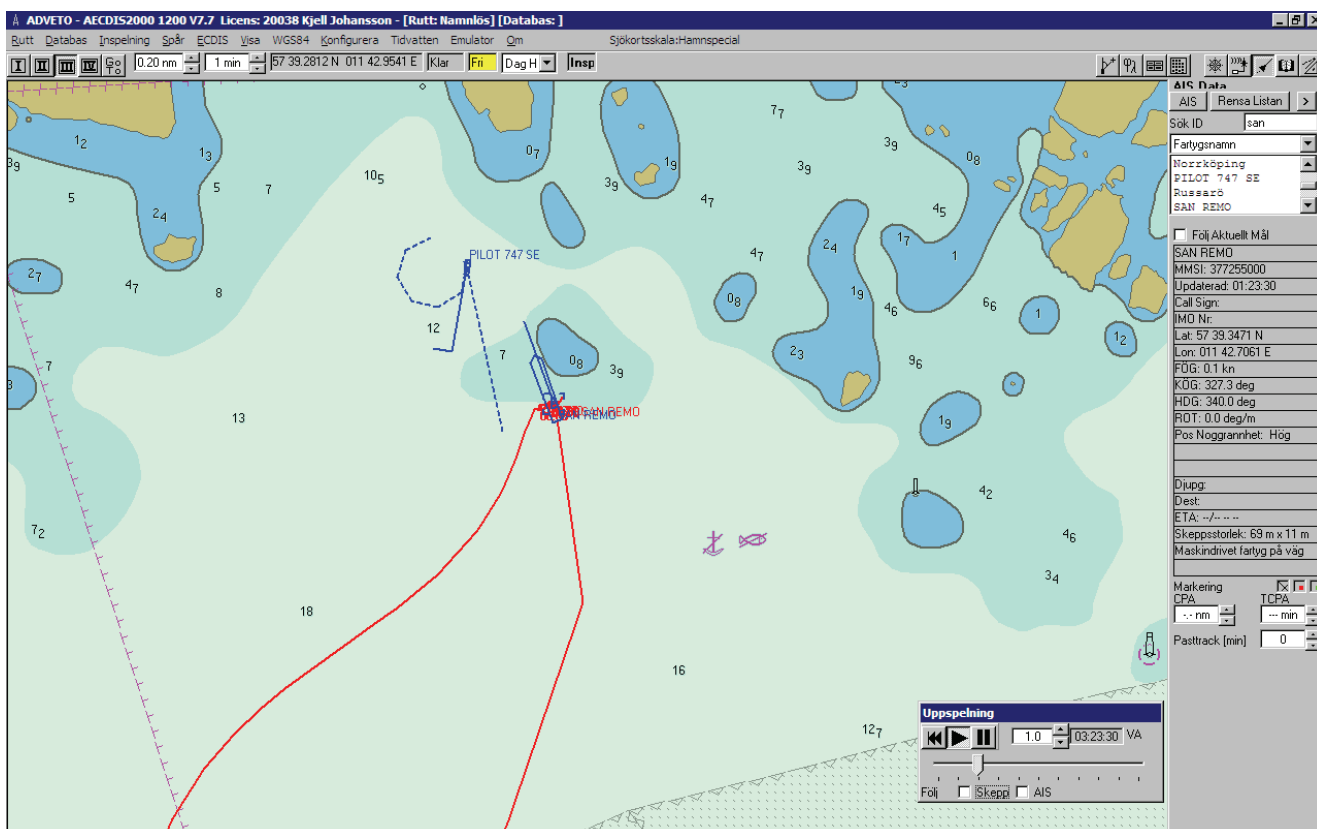
Efter ytterligare cirka två minuter anlände lotsbåt 747 till platsen.
