**SJÖFARTSINSPEKTIONEN**

## Sjöfartsverkets rapportserie B 2007-17

## **Dykbåten GERDA – SFC-3972 – explosion och personskada 2 juli 2007**

| Datum: | 2007-12-10 |

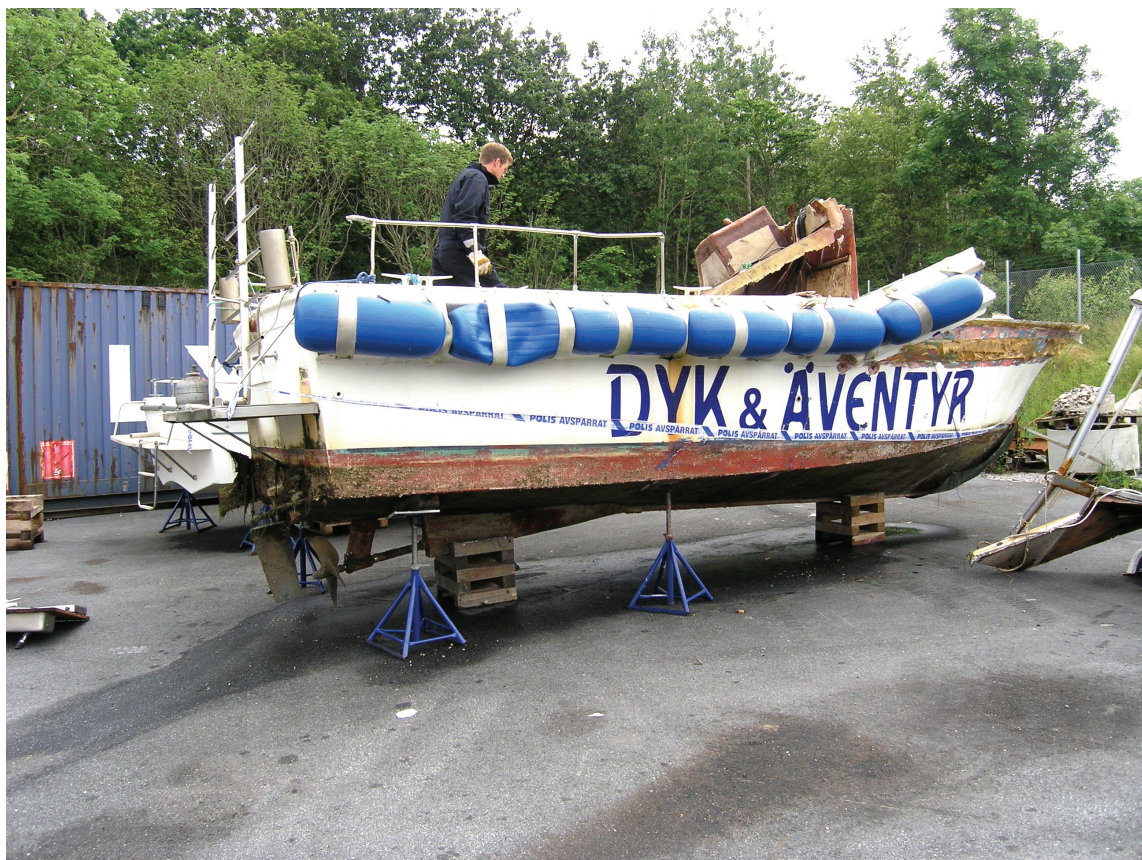
Båten hade omfattande skador och sjönk men bärgades senare. Förutom ett antal sprickor i skrovets förliga del (somliga långa och breda) har ruffens durk slitits loss och stod rakt upp. Ovandelen av ruffen slets helt loss. Luckorna till motorrummet sänkades.

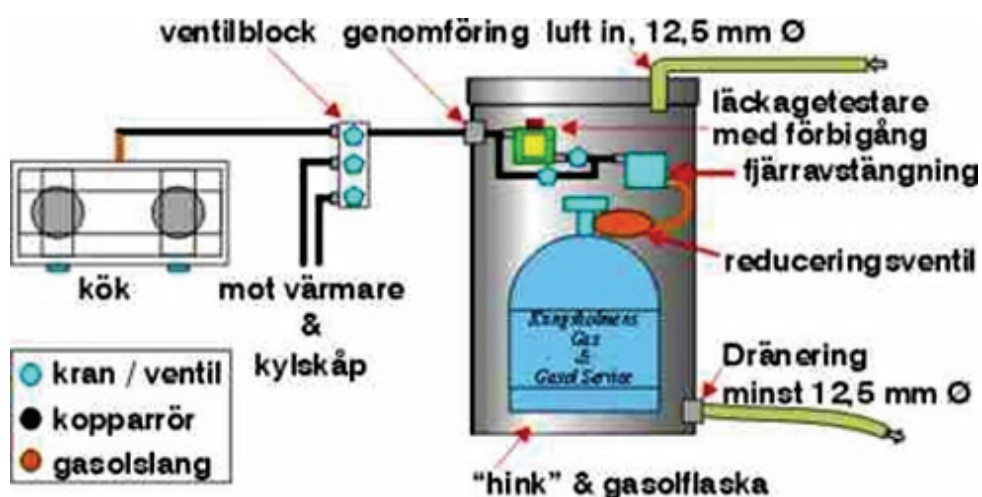
En gasolanläggning som uppfyller standard.

Innehavare av gasolanläggningar rekommenderas att se över sina anläggningar i enlighet med gällande standard. Dessutom rekommenderas att montera gasollarm och fjärravstängningsventil.
